## DIRECCIÓN DE PATRIMONIO HISTÓRICO INMUEBLE

### PROPUESTA TÉCNICA DE DECLARATORIA Y DELIMITACIÓN DE LA CAPILLA DE PUCYU ÑAHUI, UBICADA EN LA COMUNIDAD CAMPESINA DE JALCCO, DISTRITO DE LIVITACA, PROVINCIA DE CHUMBIVILCAS, DEPARTAMENTO DE CUSCO.

Plano: **DELIMITACIÓN DE BIEN INMUEBLE DE LA CAPILLA DE PUCYU ÑAHUI**

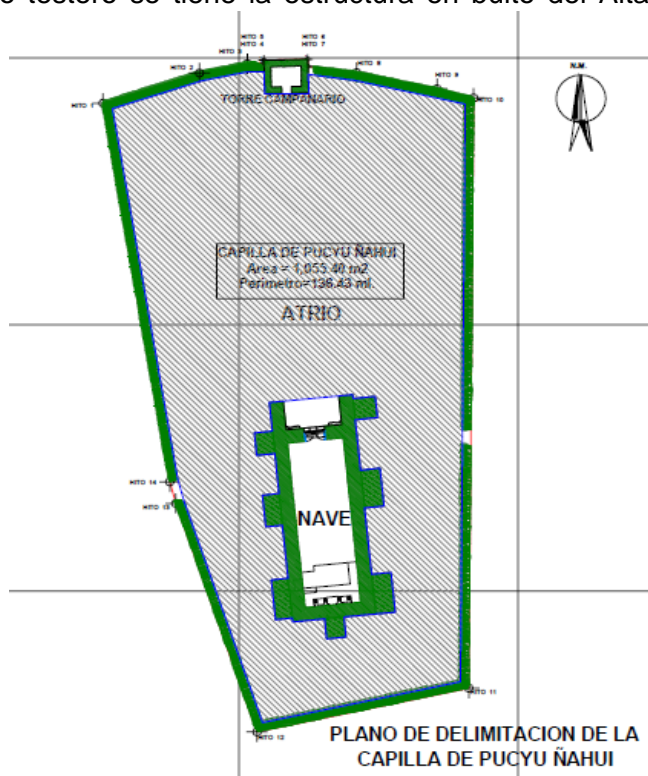
Estructura exenta a la capilla y adosada a la barda del lado Norte de la unidad arquitectónica, de planta rectangular de 3.15 x 2.55 mt. desarrollada verticalmente de forma tronco piramidal alcanzando una altura de 7.10 mt. presenta una pequeña puerta de ingreso al núcleo de la edificación, el campanario posee cuatro lados iguales, cada lado presenta un vano con dintel arcado, el techo a cuatro caídas del tipo diamante, es una estructura de madera que está arriostrada con ramas cortas y cubierta de paja.

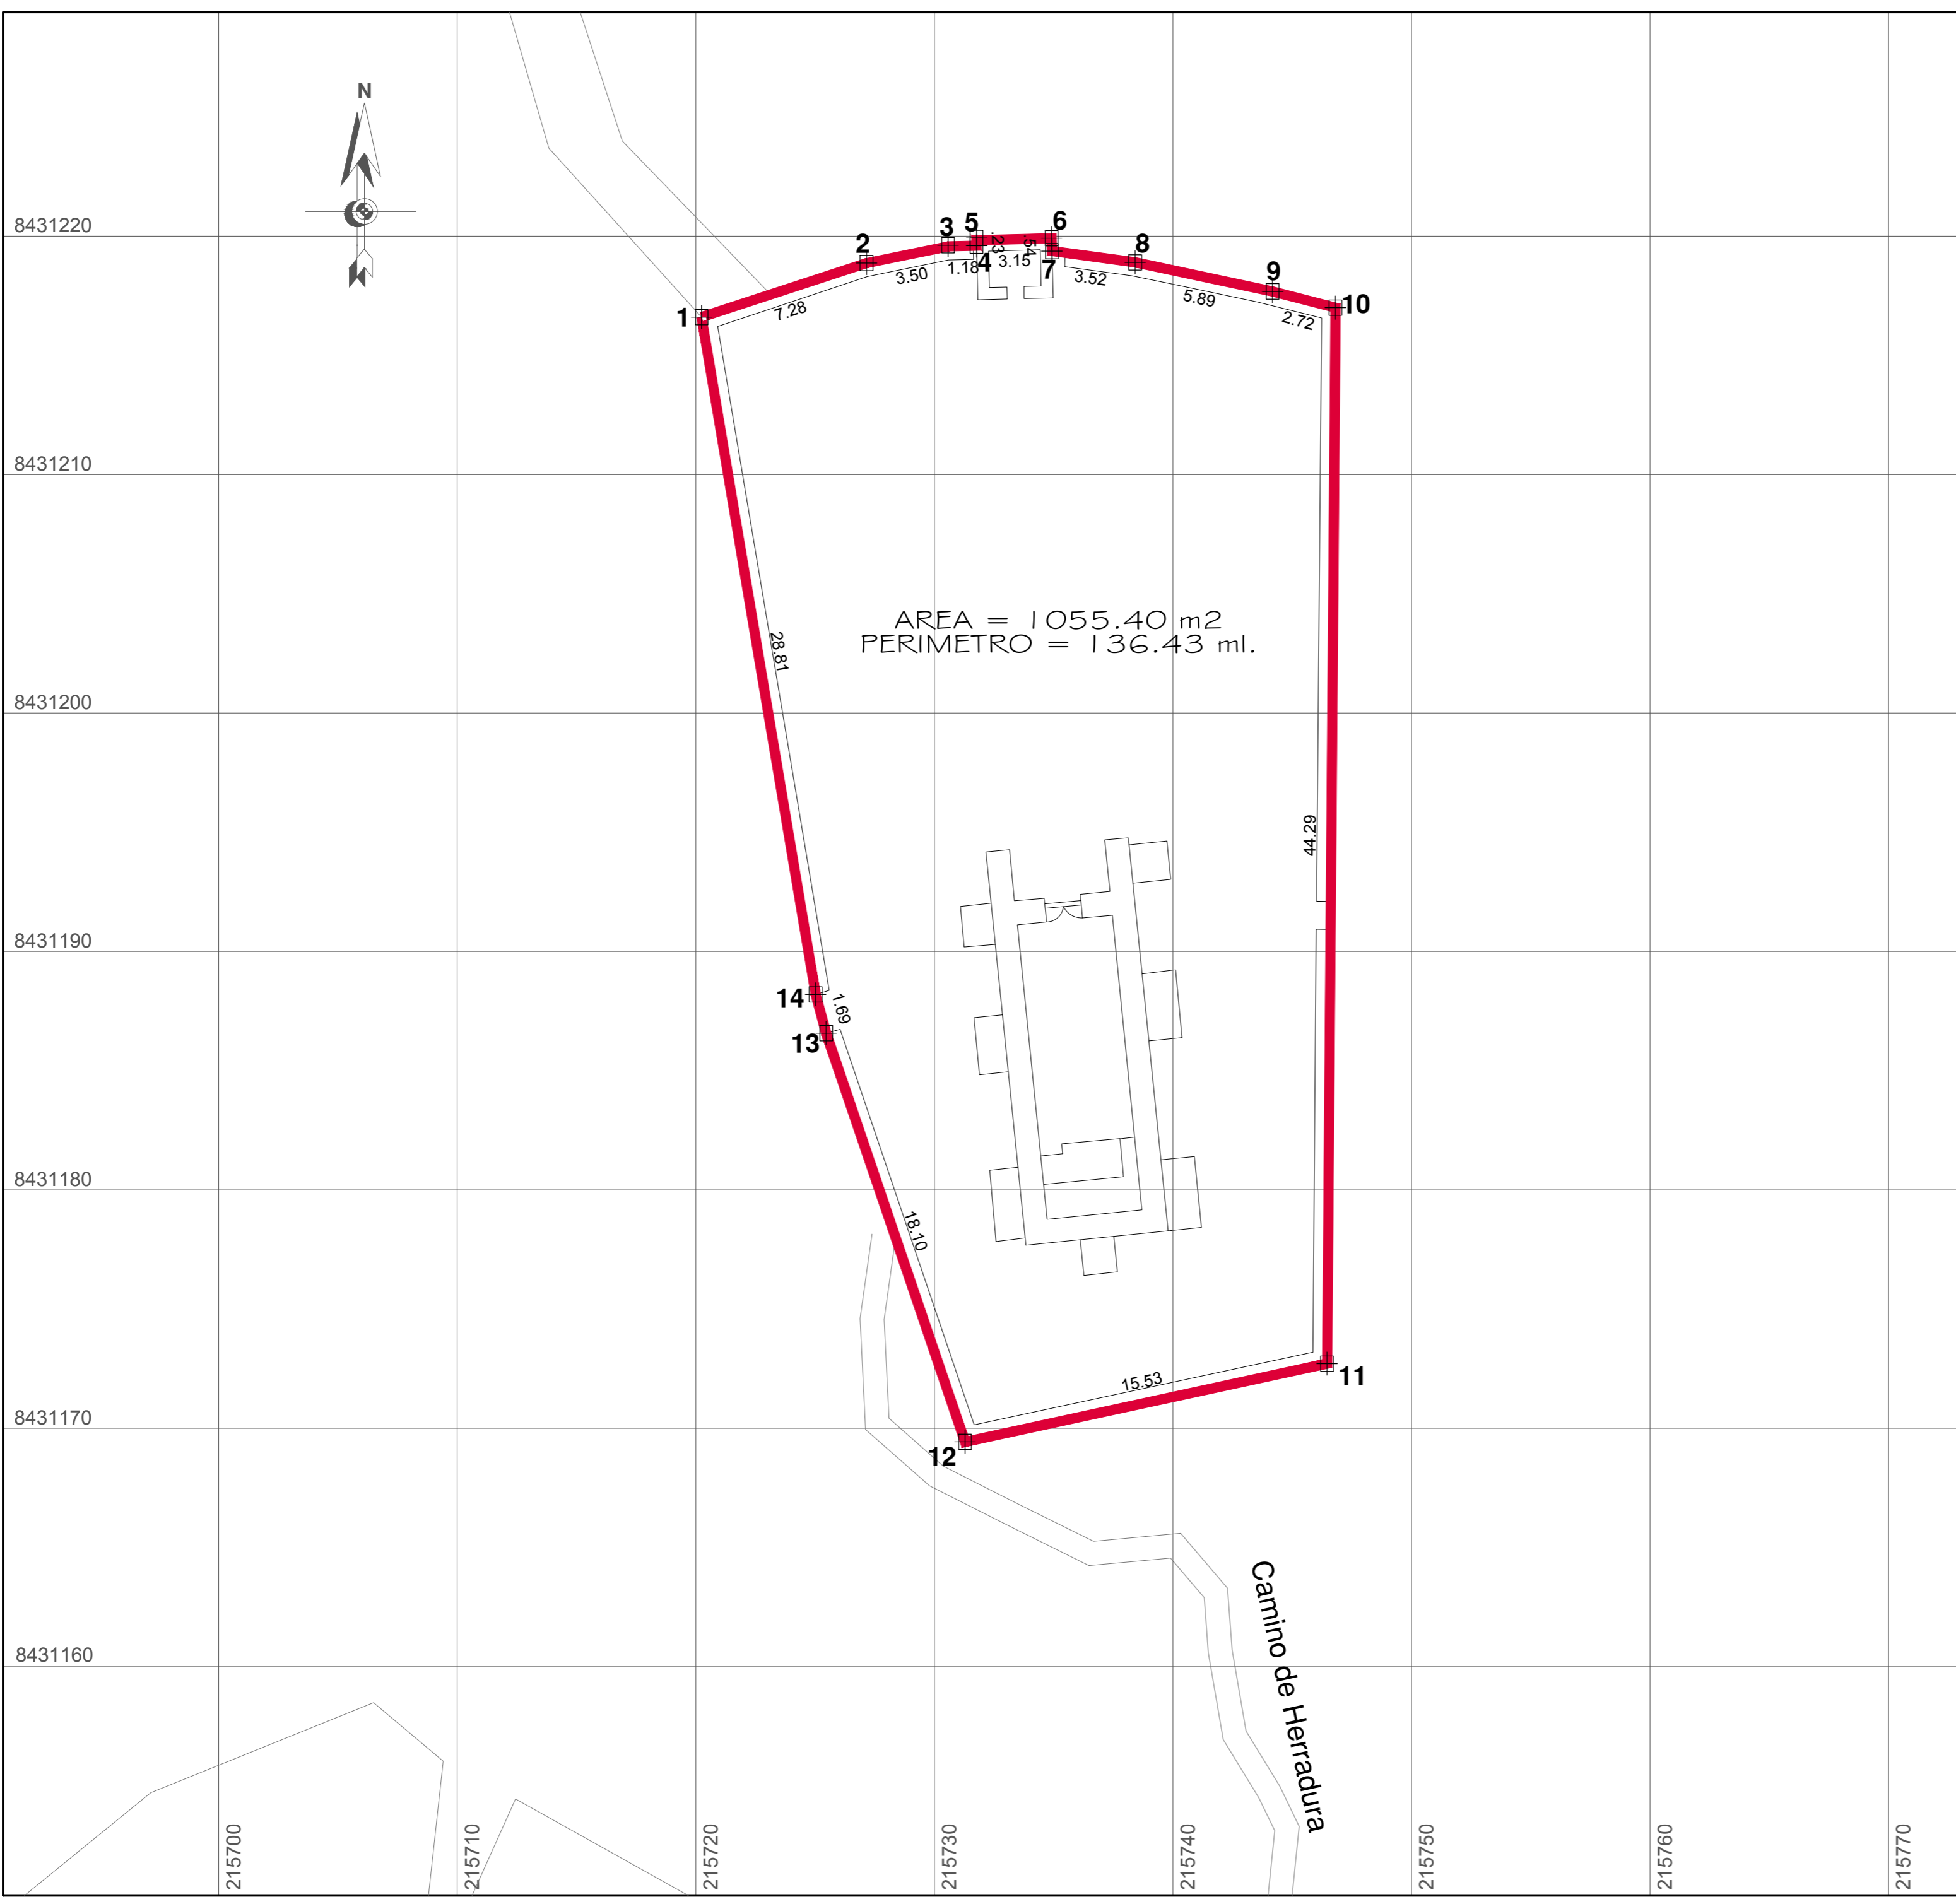
El polígono de delimitación a proponer, ocupa un área de 1,055.40 m2, con un perímetro de 136.43 ml, que comprende a los siguientes datos técnicos:
