EXPEDIENTE TÉCNICO

"El Potrero"

MEMORIA DESCRIPTIVA

FICHA TÉCNICA PARA DECLARATORIA COMO PATRIMONIO CULTURAL DE LA NACIÓN*

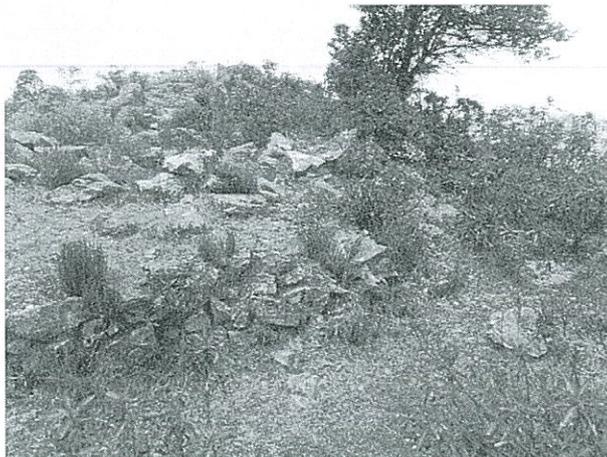
Vista del recinto de planta circular del Sitio Arqueológico "El Potrero", coordenadas de ubicación del registro fotográfico 703043.5610; 8431348.9153 18L WGS84.

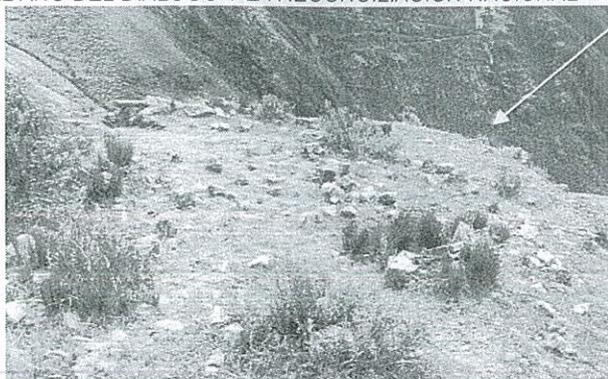
Vista del Sitio Arqueológico "El Potrero", delimitado naturalmente por laderas de fuerte pendiente, señalado por la flecha amarilla ubicación del registro fotográfico 702935.9706; 8431517.2364 18L WGS84.

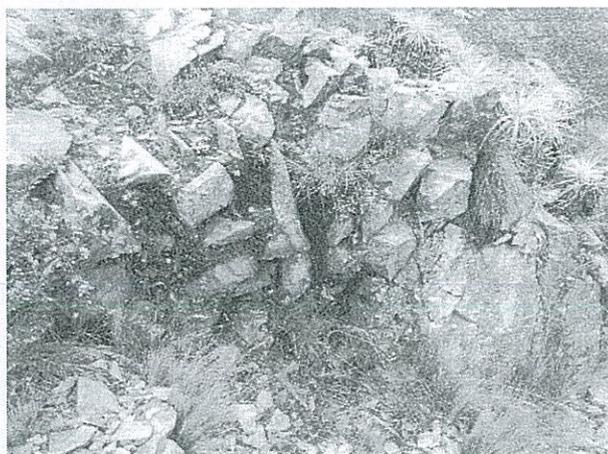
Vista del aprovechamiento de la afloración rocosa, en la que se edificó el muro de uno de los recintos, coordenadas de ubicación del registro fotográfico 702935.9706; 8431517.2364 18L WGS84.

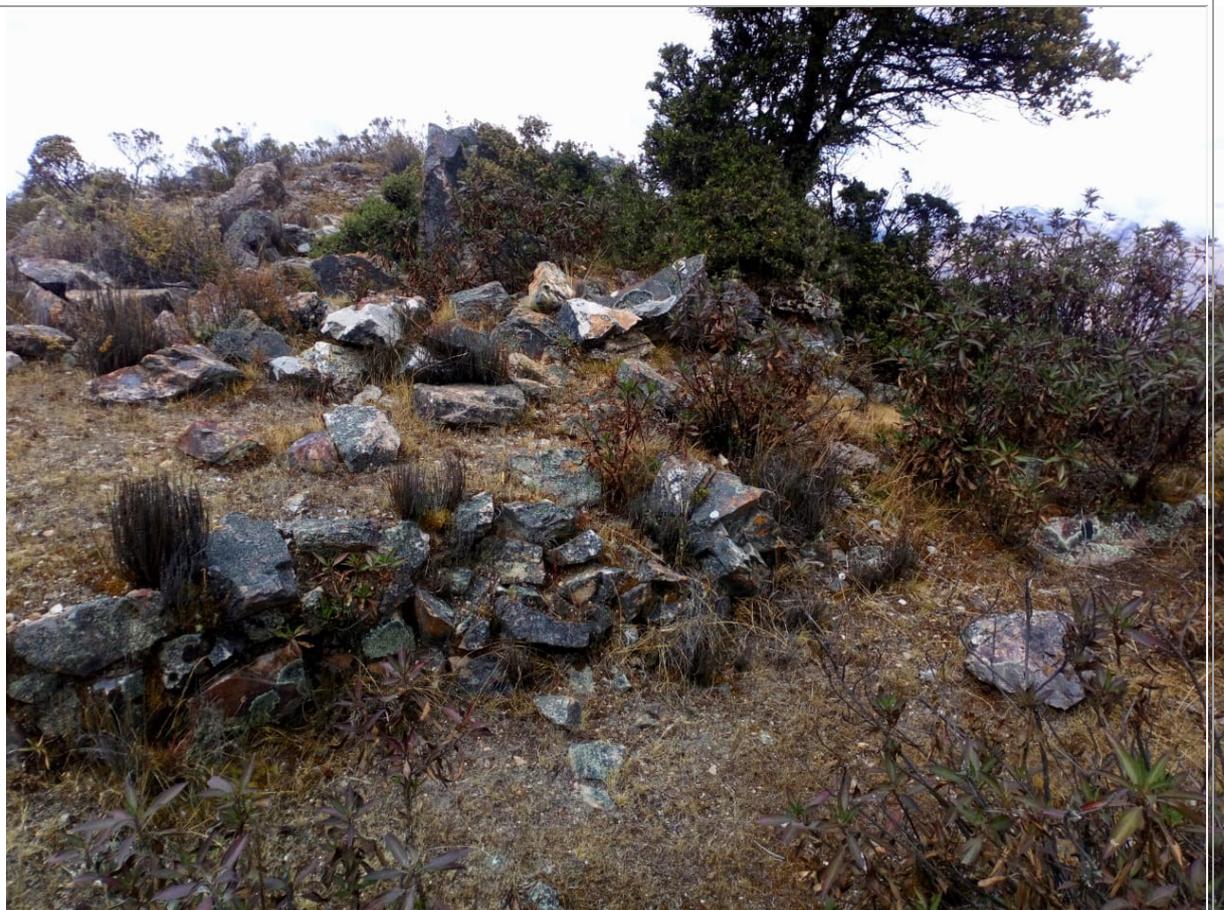
En este registro fotográfico se observa el recinto de planta circular del Sitio Arqueológico "El Potrero", edificado con piedras canteadas, rodeado de arbustos espinosos típicos de la zona y que se han metido entre las juntas de las piedras, que está causando daños a los muros, con la precipitación pluvial, ocasionan que las piedras del muro se salgan de su ubicación original, lo que hace que estos colapsen, coordenadas de ubicación del registro fotográfico 703043.5610; 8431348.9153 18L WGS84.

Es de regular a malo, ya que muchas de las juntas de las piedras que conforman los aparejos, presentan arbustos y raíces, las que están creciendo y desestabilizando los muros, al punto que algunos de los muros han colapsado, en algunos de los recintos, presentan en su interior el crecimiento de pequeños arbustos y arbolitos, los que poco a poco

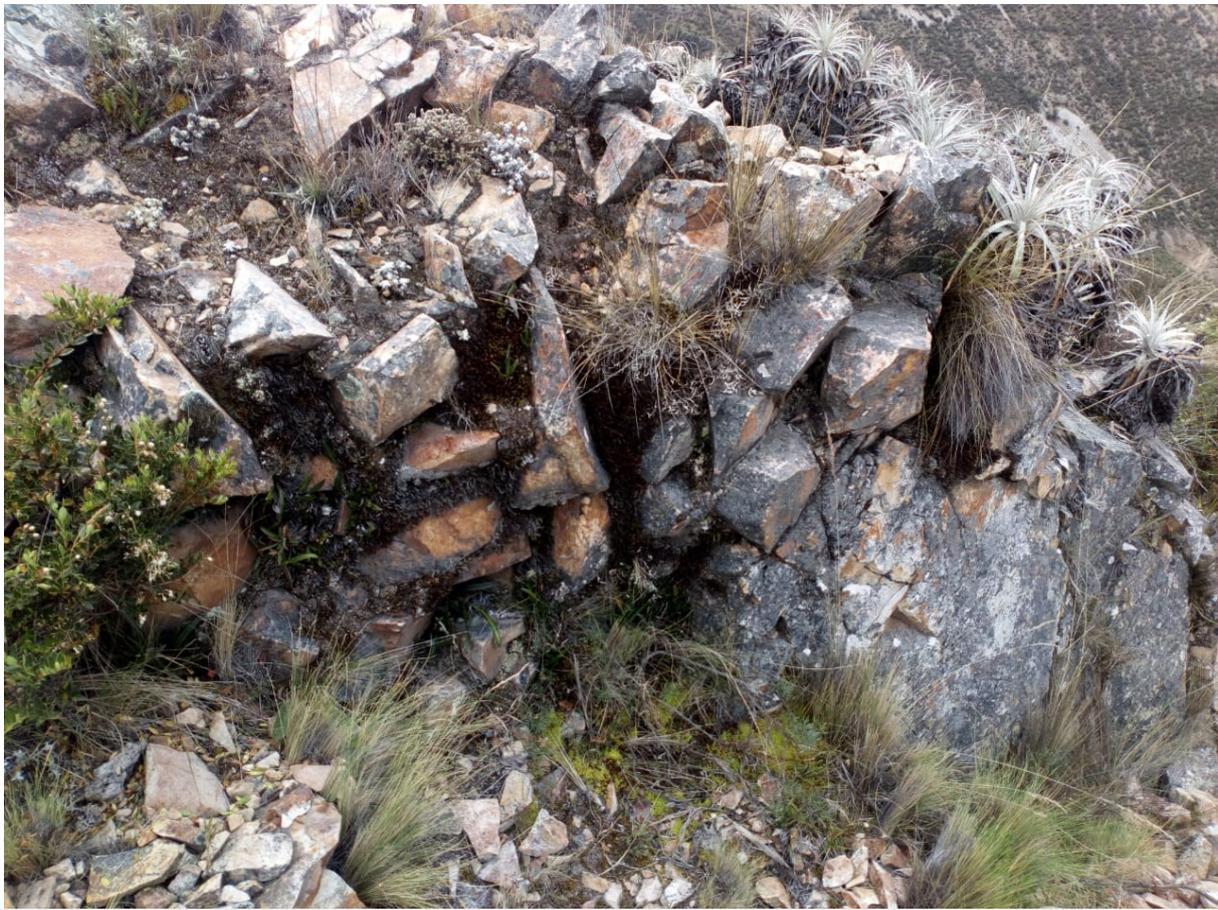
En esta vista en la que se puede observar como aprovechan el afloramiento rocoso, los que mediante la percusión habilitan las rocas de la cima del cerro Jespesa para la edificación de los muros de uno de los recintos, del Sitio Arqueológico "El Potrero" coordenadas de ubicación del registro fotográfico 702935.9706; 8431517.2364 18L WGS84.

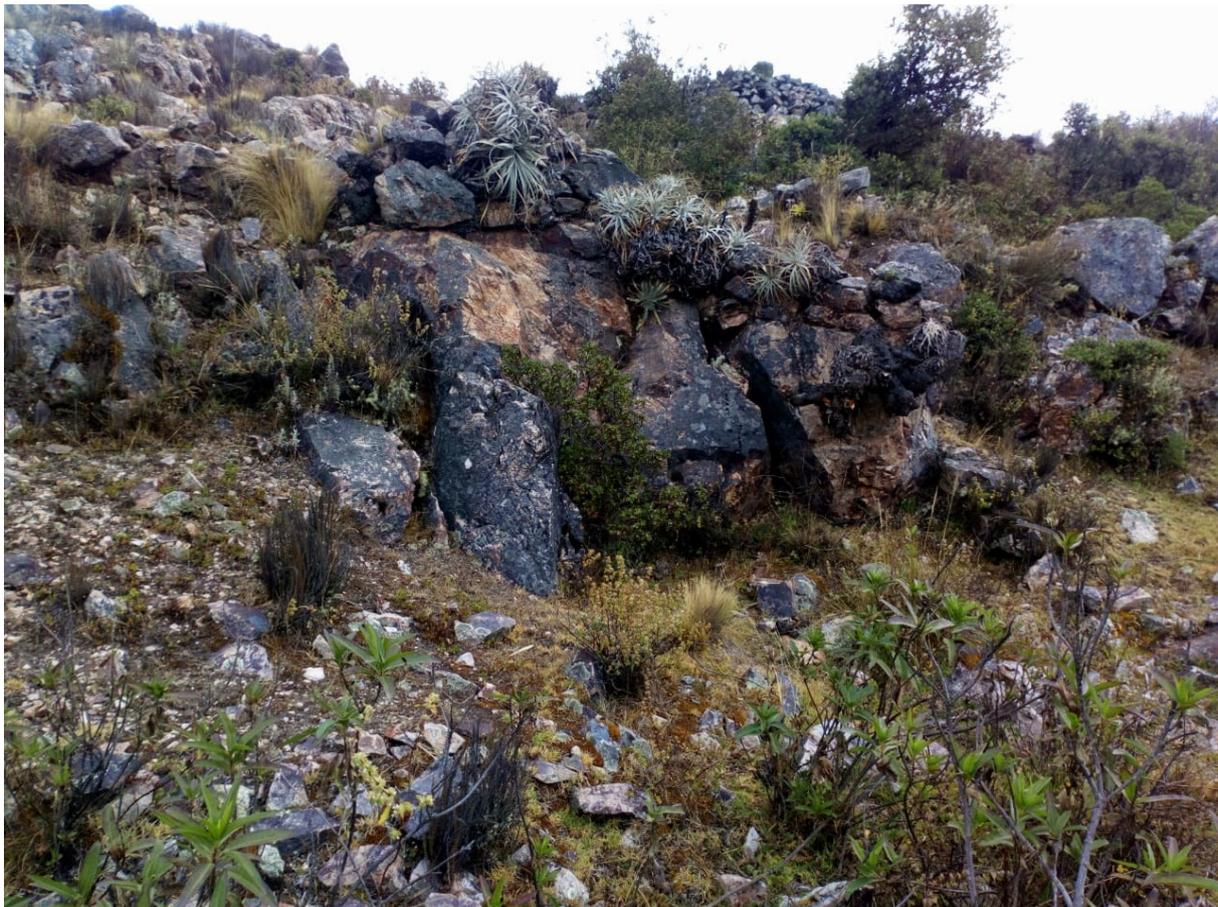
Vista de la mampostería de uno de los recintos del Sitio Arqueológico "El Potrero", sobre afloración rocosa, coordenadas de ubicación del registro fotográfico 702935.9706; 8431517.2364 18L WGS84.
