FICHA TÉCNICA PARA DECLARATORIA COMO PATRIMONIO CULTURAL DE LA NACIÓN

TIPO DE PATRIMONIO	:	Monumento Arqueológico Prehispánico
CLASIFICACIÓN	:	Sitio Arqueológico
NOMBRE DEL MONUMENTO ARQUEOLÓGICO PREHISPÁNICO:	:	Qillaycancha
OTROS NOMBRES	:	-
UBICACIÓN POLITICA	:	Distrito: Vischongo Provincia: Vilcashuamán Departamento y/o Región: Ayacucho
UTM Referencial	:	607458.60E – 8495514.75N (WGS 84)
FILIACIÓN CRONOLÓGICA	:	Periodo Horizonte Tardío
FILIACIÓN CULTURAL	:	Inca
FUNCIÓN	:	Doméstica
REG. CATASTROS ARQ.	:	Ninguno
DESCRIPCIÓN	:

FICHA OFICIAL DE INVENTARIO DE BIENES INMUEBLES CON VALOR ARQUEOLÓGICO PREHISPÁNICO

I.3 MONUMENTO ARQUEOLÓGICO PREHISPÁNICO: Qillaycancha

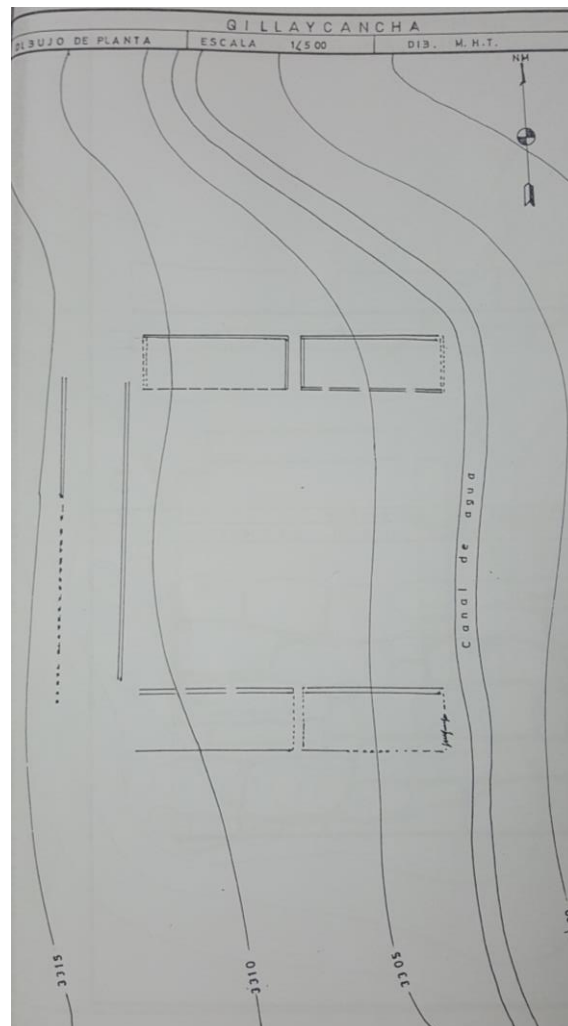
Imagen 1.- Croquis del monumento arqueológico Qillaycancha, elaborado por el arqueólogo Marcelino Huamaní Taboada en su informe "Reconocimiento de Sitios Arqueológicos en el Área de Vischongo" para optar el Título de Bachiller en Arqueología e Historia por la Universidad Nacional de San Cristóbal de Huamanga (año 1998).

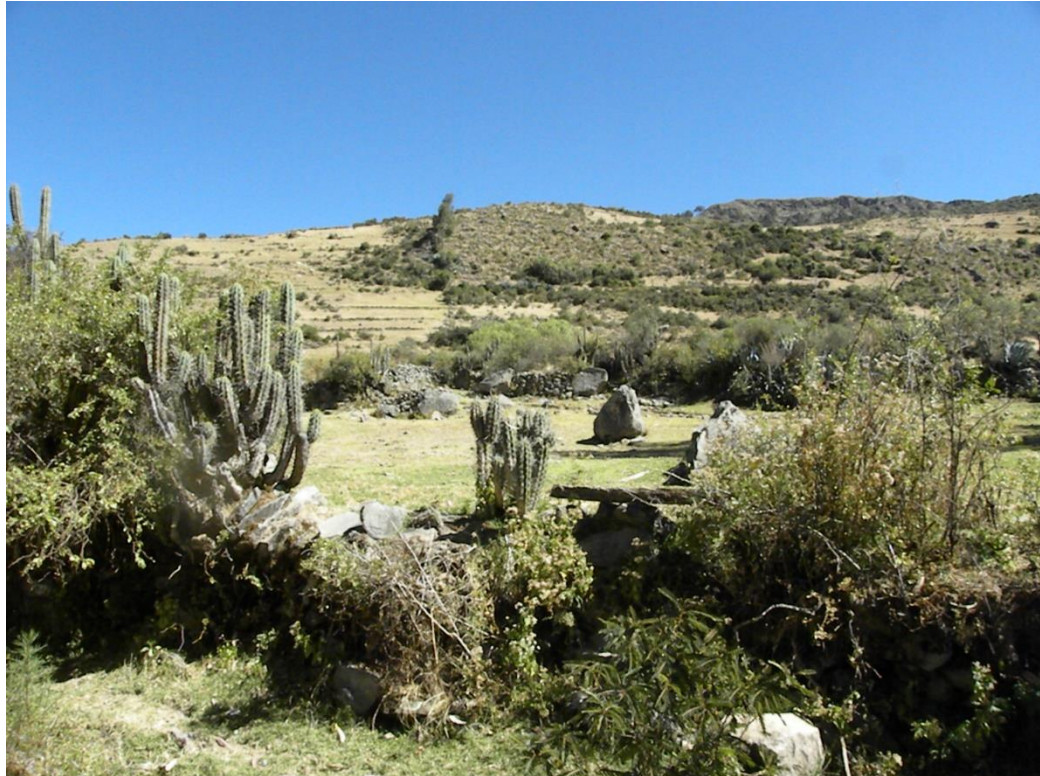
Foto 1.- Vista desde el Este de la estructura cuadrangular a la cual se encuentran adosadas las estructuras rectangulares.

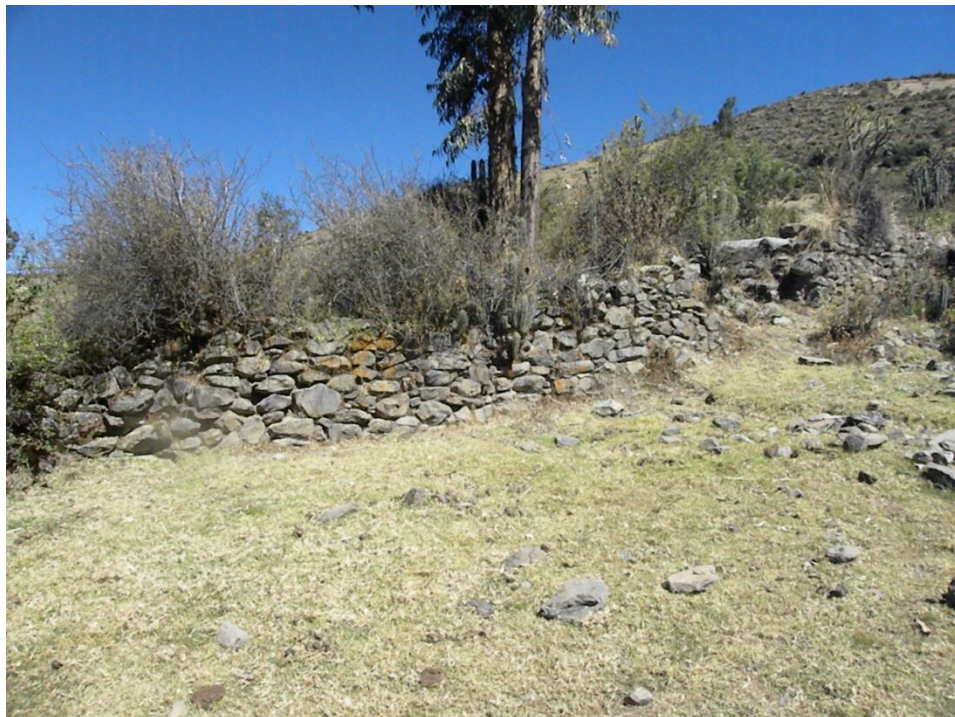
Foto 2.- Vista de N-S del paramento externo de la estructura rectangular adosada.

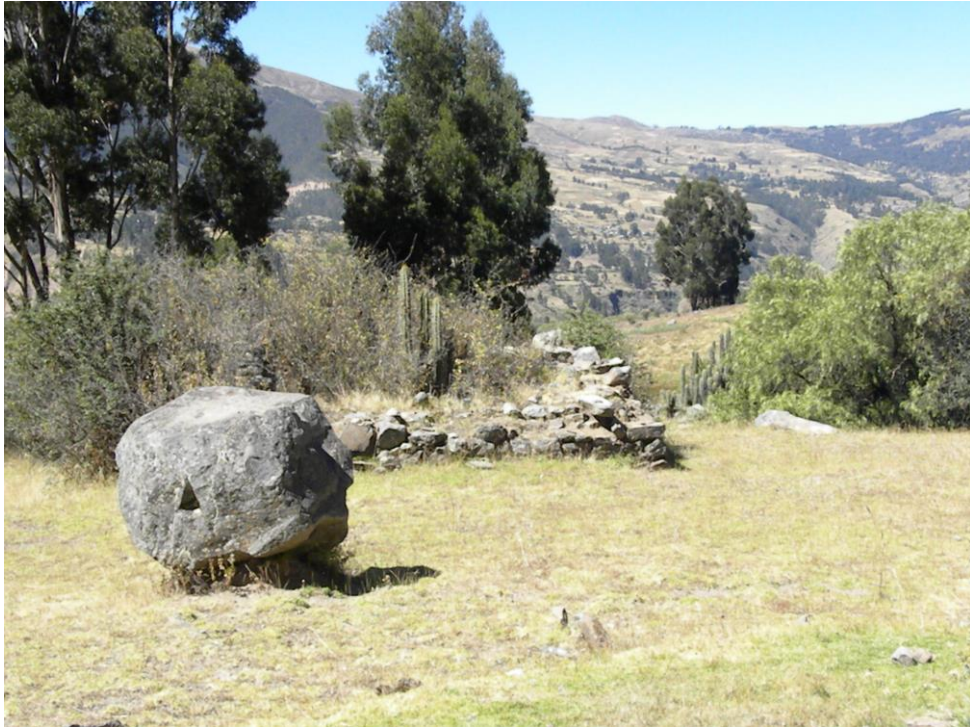
Foto 3.- Vista desde el noroeste de estructura rectangular adosada.

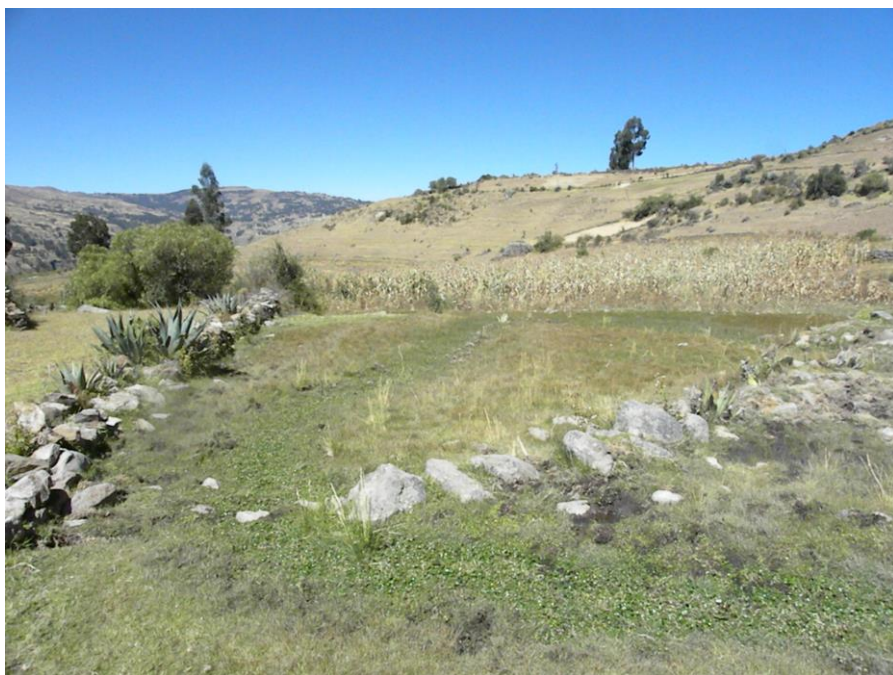
Descripción: Aledaño al monumento arqueológico se observan terrenos de cultivo y un canal de agua moderno que modificaron la configuración del monumento arqueológico.

Foto 4.- Vista hacia el sur en el que se puede observar áreas modificadas para el cultivo de maíz.

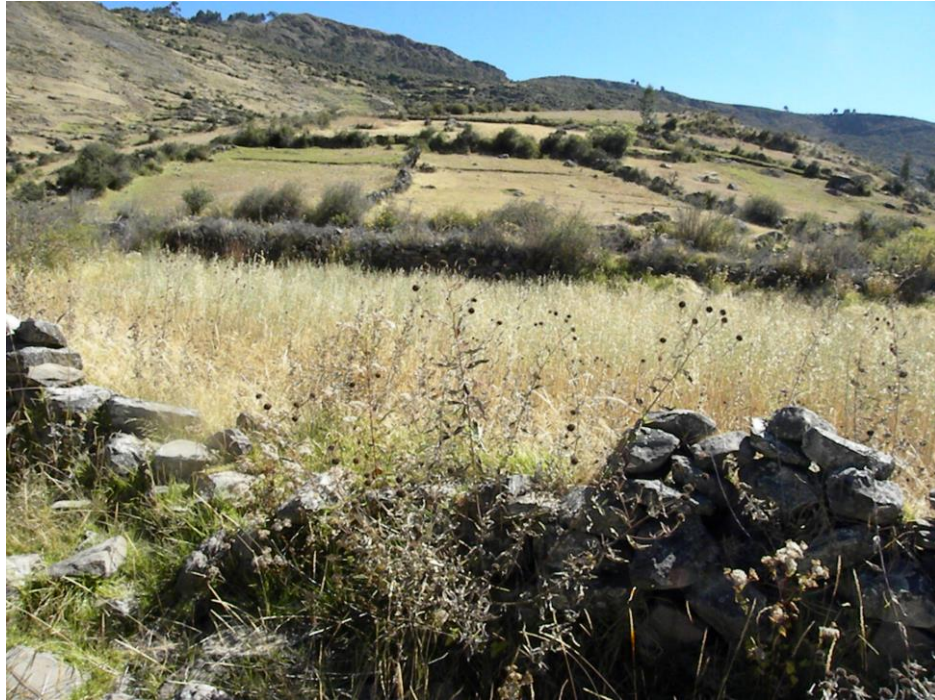
Foto 5.- Vista hacia el norte en el que se puede observar áreas modificadas para el cultivo.

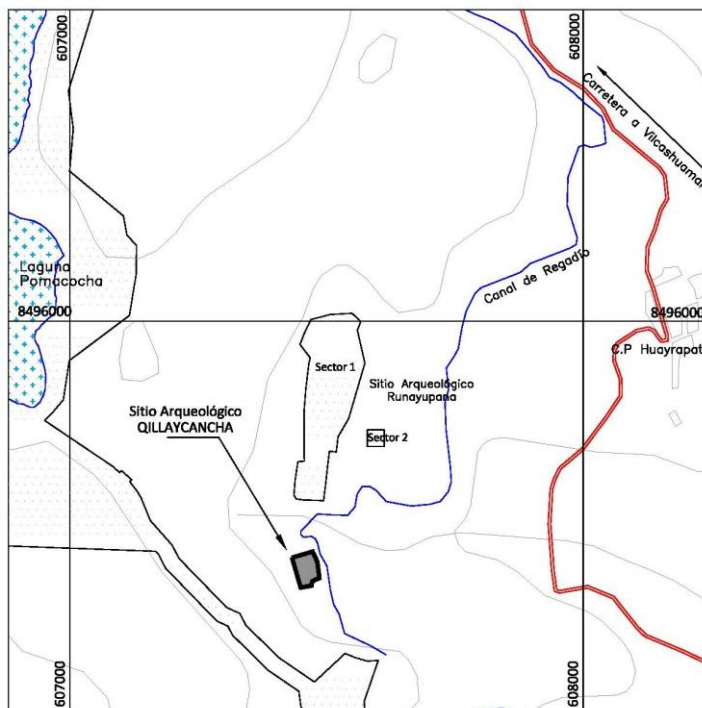
12. CROQUIS:

Se trata de una estructura cuadrangular que a sus lados norte y oeste presenta estructuras rectangulares adosadas, cuyos accesos están orientados hacia el centro (estructura cuadrangular). Este conjunto fue construido con piedras canteadas, de tamaños medianos y pequeños, dispuestas en hiladas. Cabe mencionar que el monumento arqueológico se encuentra parcialmente cubierto por vegetación, lo que dificultó determinar si hacia el sur presentaba otros elementos arquitectónicos asociados. Además, aledaño a estas estructuras se ubican zonas de cultivo y un canal moderno que probablemente modificaron la configuración inicial del monumento arqueológico.

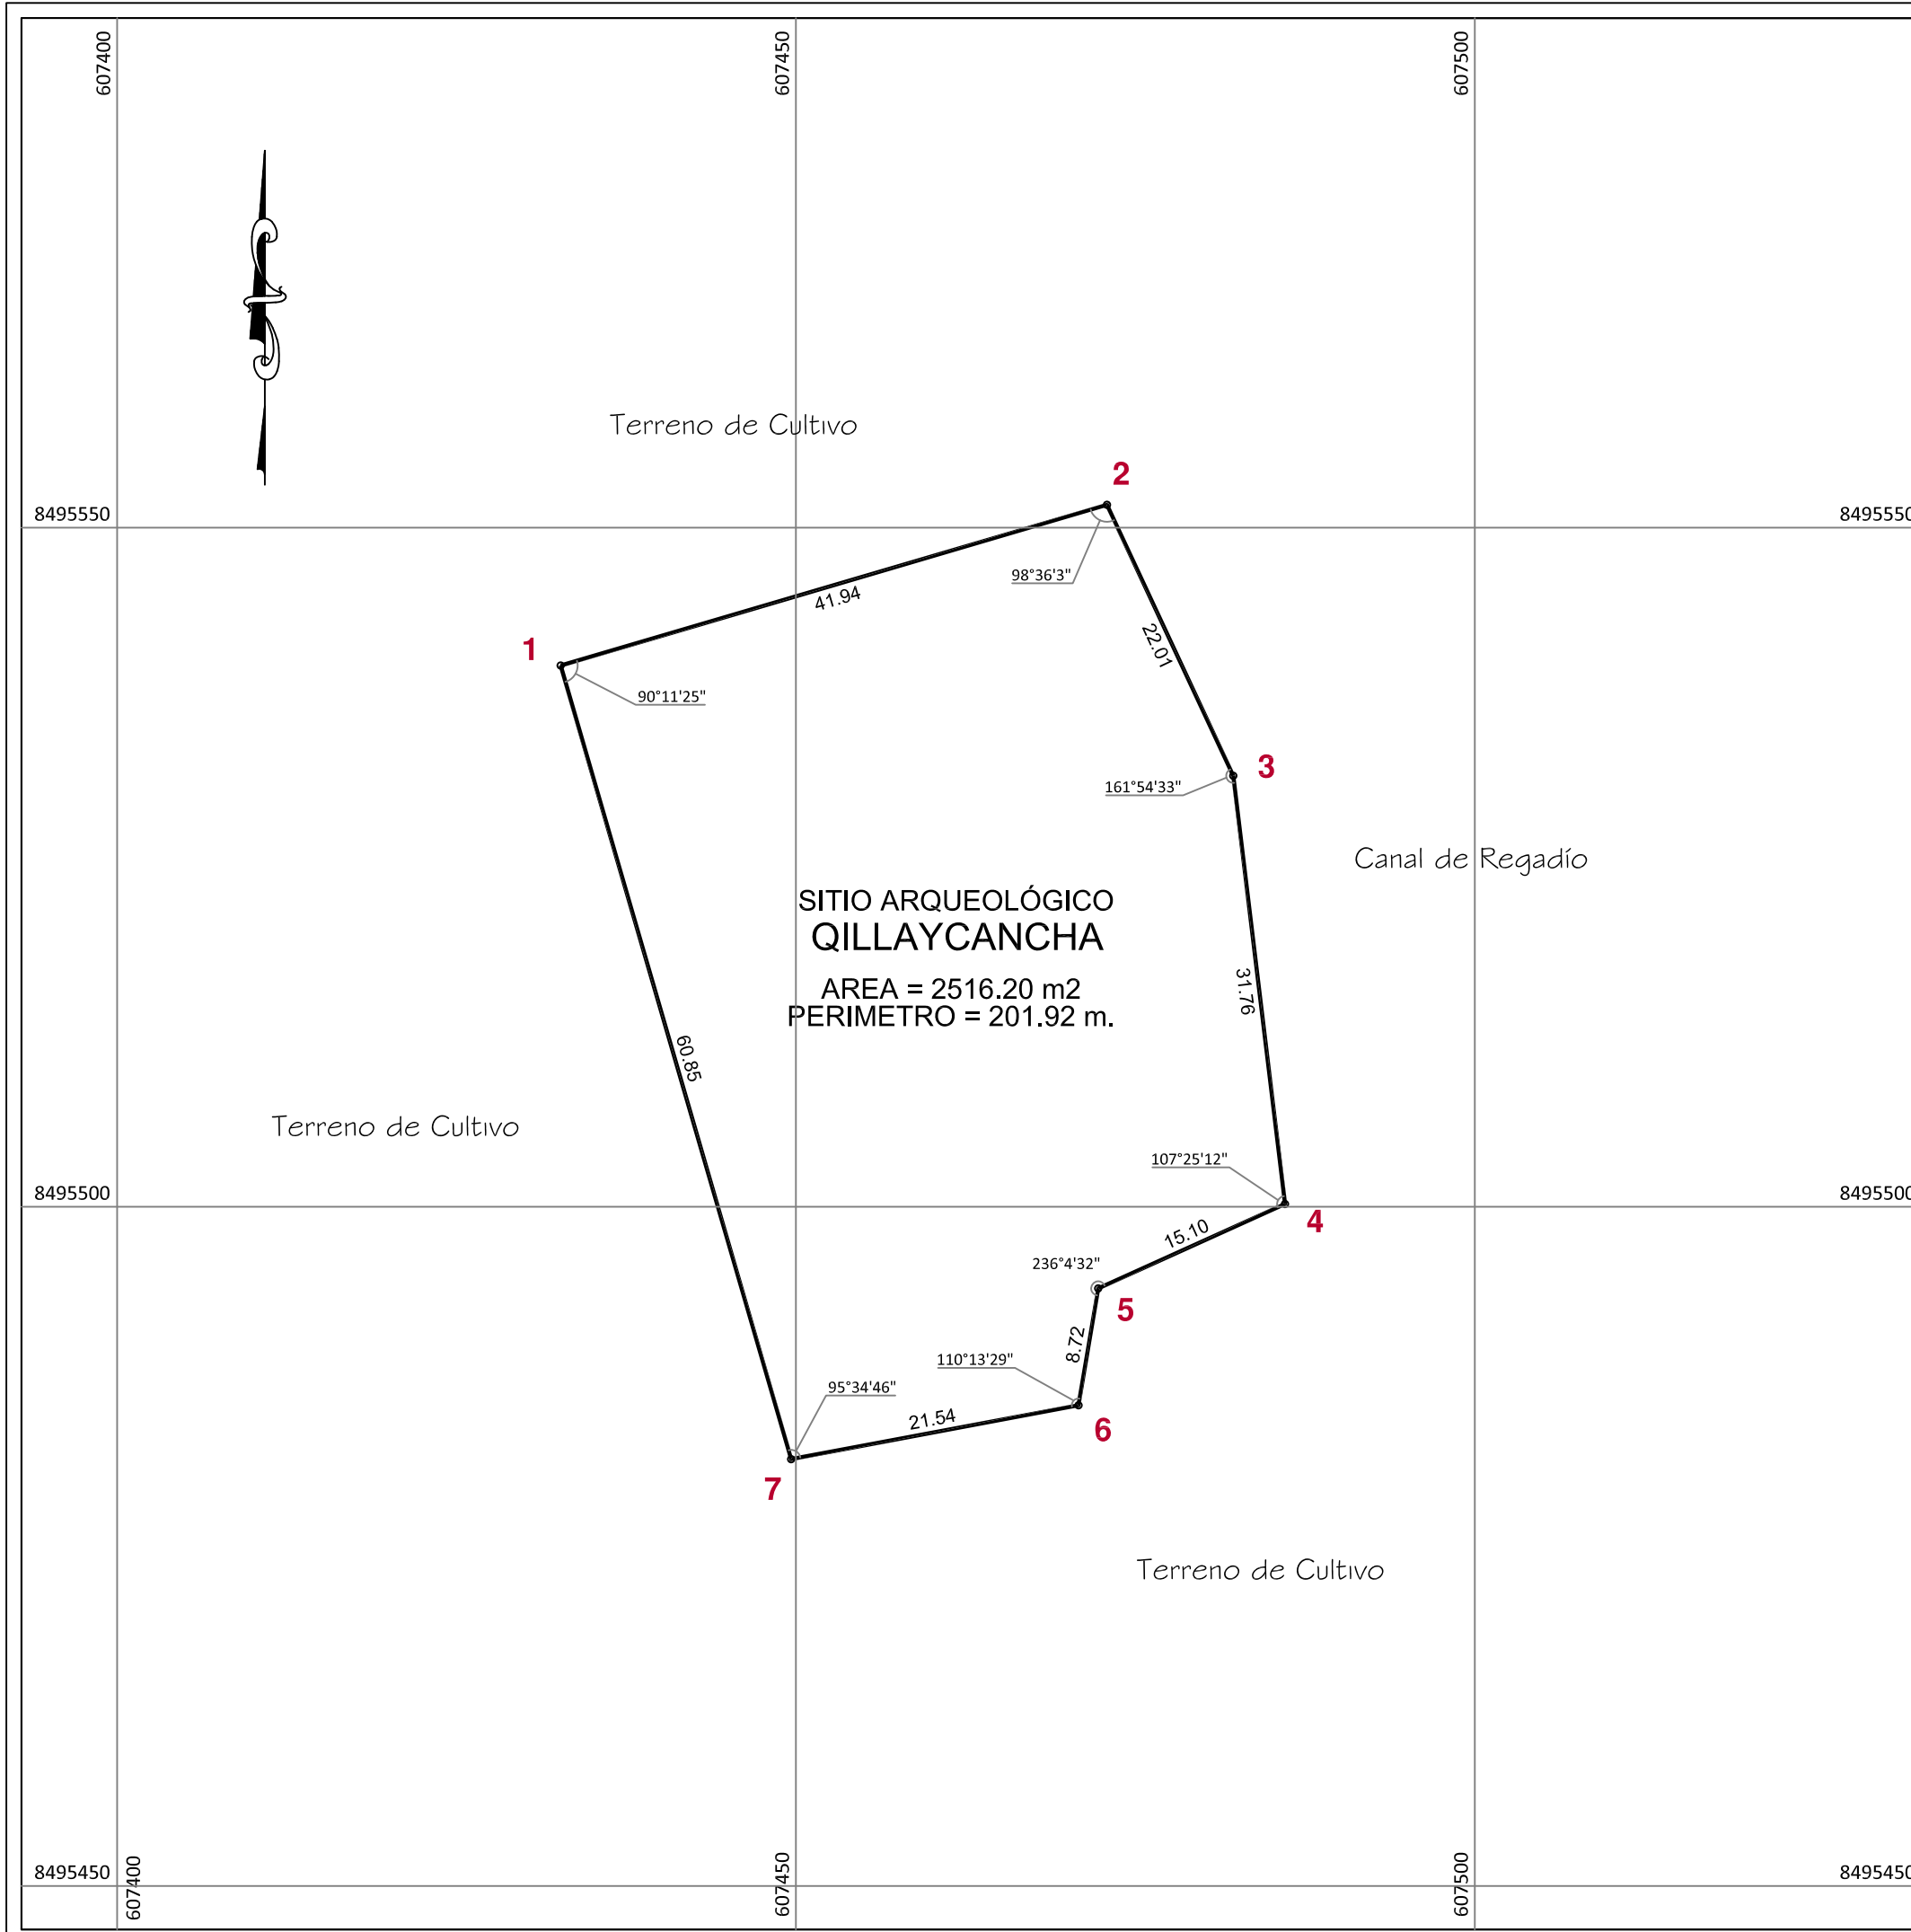
Las colindancias se describen en referencia al plano N° PP-091-MC_DGPA-DSFL-2018 WGS84, considerando de forma estricta, tramos consecutivos y en sentido horario definidos por 07 Vértices, que van desde el número 1 al 7.
