EXPEDIENTE DE DECLARATORIA

FICHA TÉCNICA PARA DECLARATORIA COMO PATRIMONIO CULTURAL DE LA NACIÓN

| NOMBRE DEL BIEN INMUEBLE ARQUEOLÓGICO PREHISPÁNICO: | : | Runayupana – Sectores 1 y 2 |

FICHA OFICIAL DE INVENTARIO DE BIENES INMUEBLES CON VALOR ARQUEOLÓGICO PREHISPÁNICO

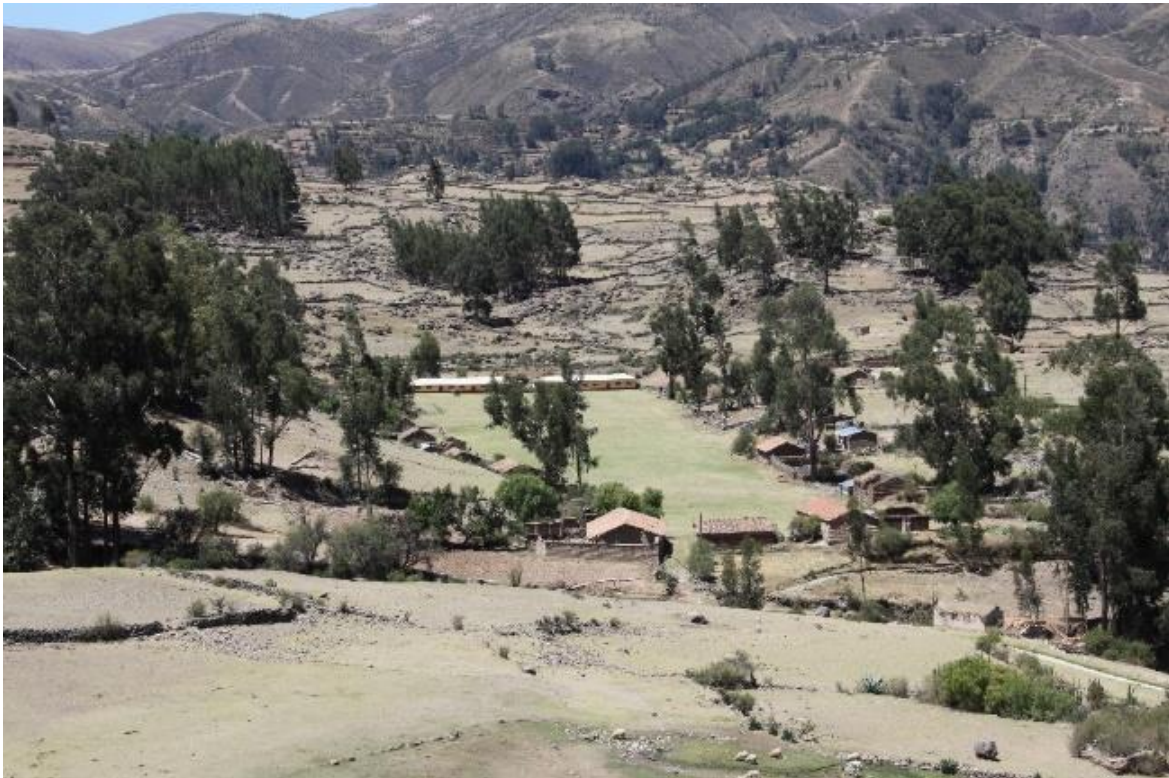
Foto 1.- Vista panorámica de la plaza de Runayupana – Sector 1, toma de sur a norte (Fuente: Qhapaq Ñan).

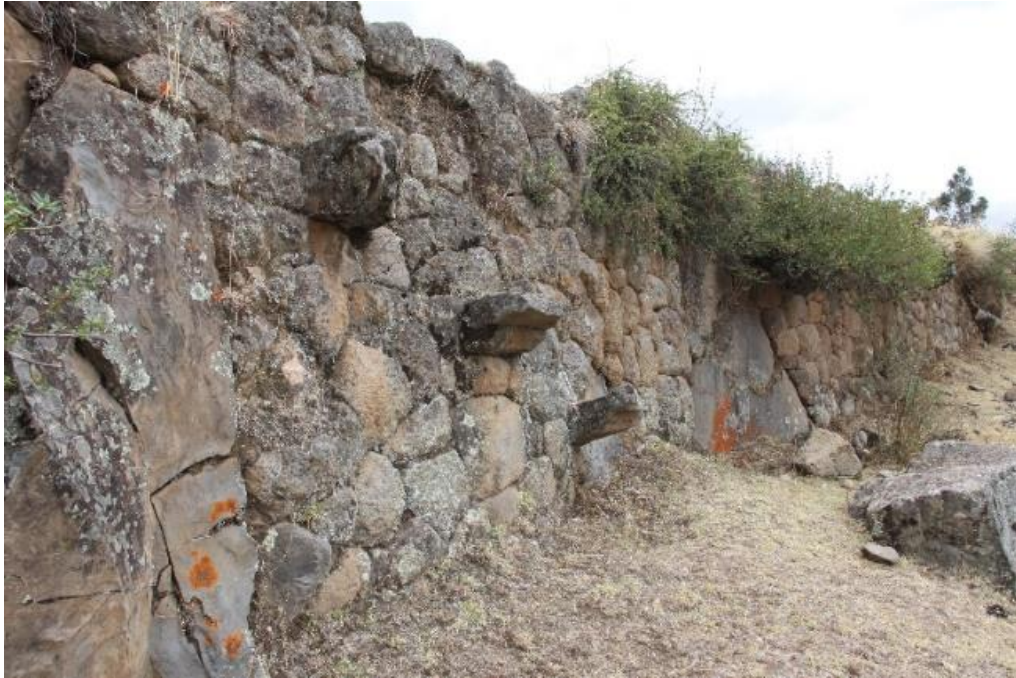
Desde la parte media de la plaza hacia el norte, se registró un muro de contención que delimita una terraza, dando la impresión de una plaza hundida. Tiene una altura aprox. de 2m y cada cierto tramo presenta peldaños para permitir el ascenso. Dicho muro fue elaborado con piedras canteadas, finamente acopladas siguiendo el tipo celular, unidas con mortero de barro.

Foto 2.- Detalle del muro de contención y de los peldaños de Runayupana – Sector 1 (Fuente: Qhapaq Ñan).

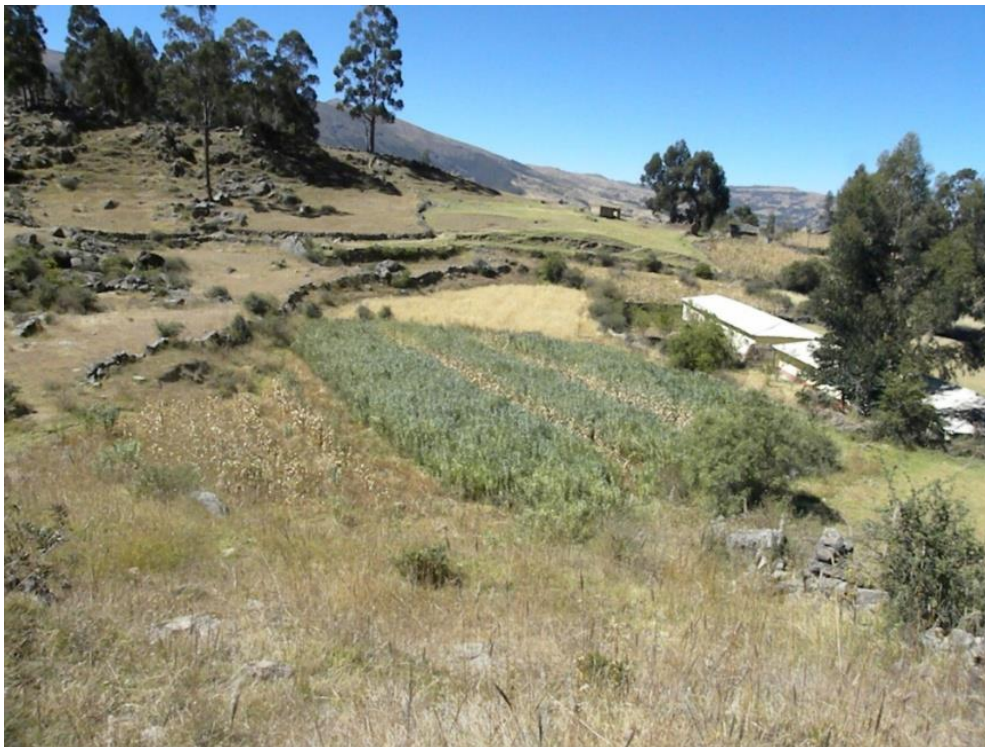
Foto 3.- Vista desde el noroeste de Runayupana – Sector 1. Nótese las áreas de cultivo y la escuela hacia el lado derecho de la imagen.

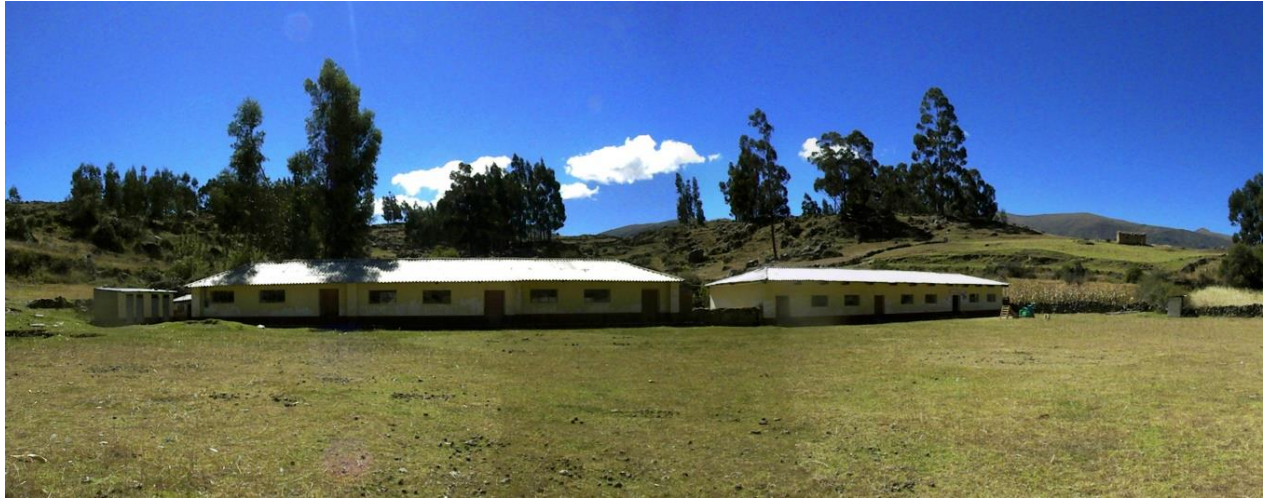
Foto 4.- Vista S-N en la que se visualizan las estructuras de un colegio al interior del polígono de Runayupana – Sector 1.

- Al interior del polígono de Runayupana – Sector 1, específicamente hacia el Norte, se registran estructuras modernas que pertenecen a un colegio de nivel inicial, las cuales se superponen a cimientos de muros prehispánicos (posiblemente terrazas).
- Además, hacia el lado Este y Oeste de la poligonal de Runayupana – Sector 1 se observan estructuras modernas como viviendas (algunas de ellas abandonadas) y terrenos de cultivo; hacia el lado Sur, se observa una capilla y viviendas.

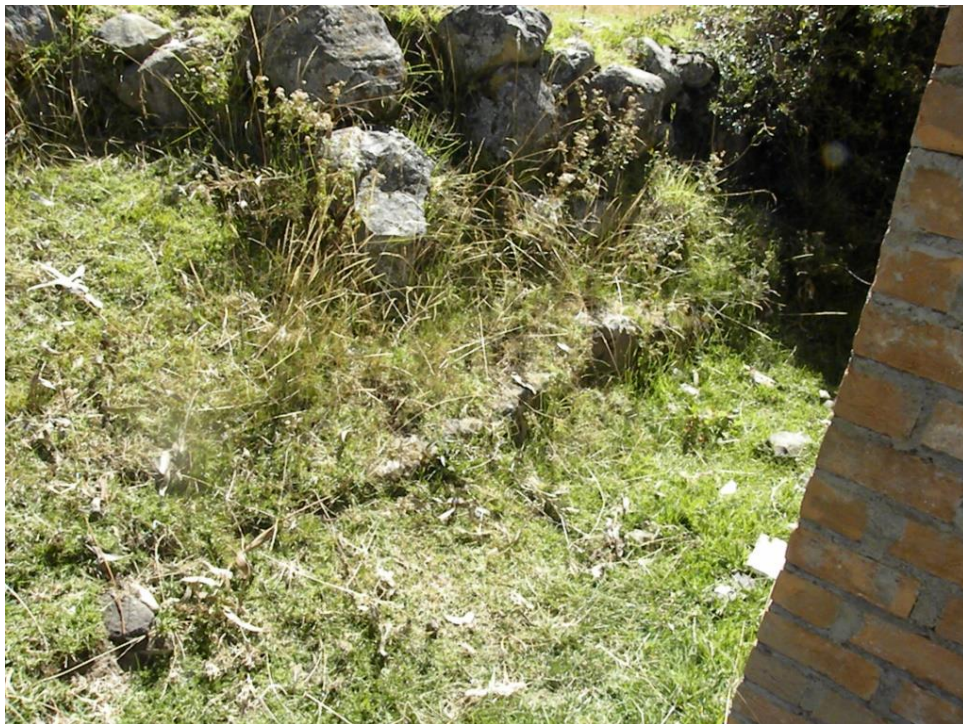
Foto 5.- Vista E-O en la que se observa, hacia el lado derecho de la imagen, parte de una estructura del colegio (servicios higiénicos) y, hacia el lado izquierdo, los cimientos de un muro prehispánico.

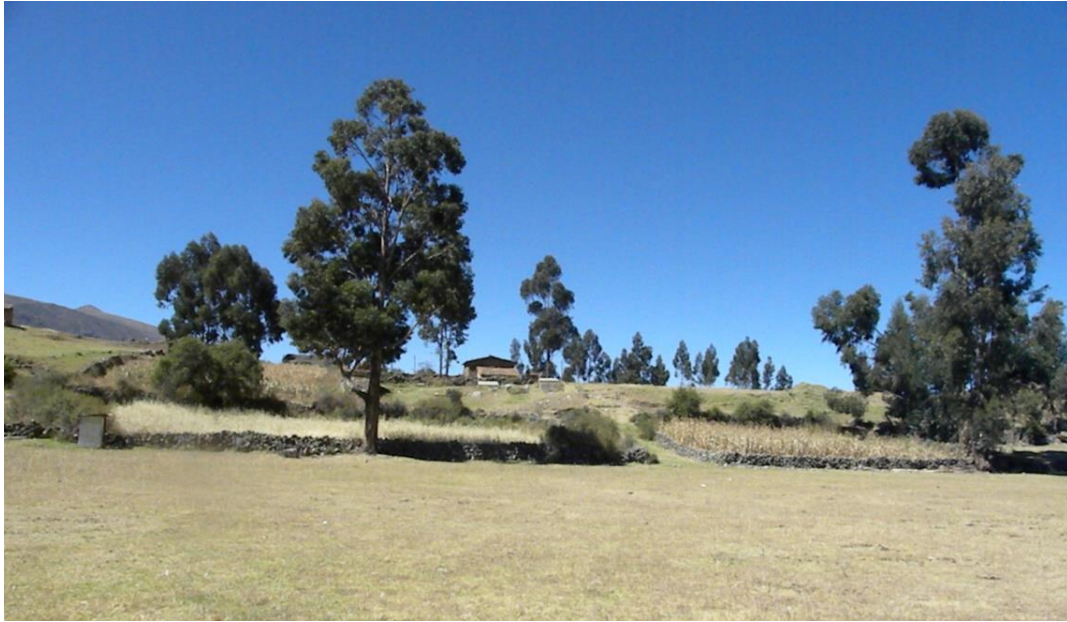
Foto 6.- Vista de O-E, en las que se evidencian áreas de cultivo y casas que bordean Runayupana – Sector 1.

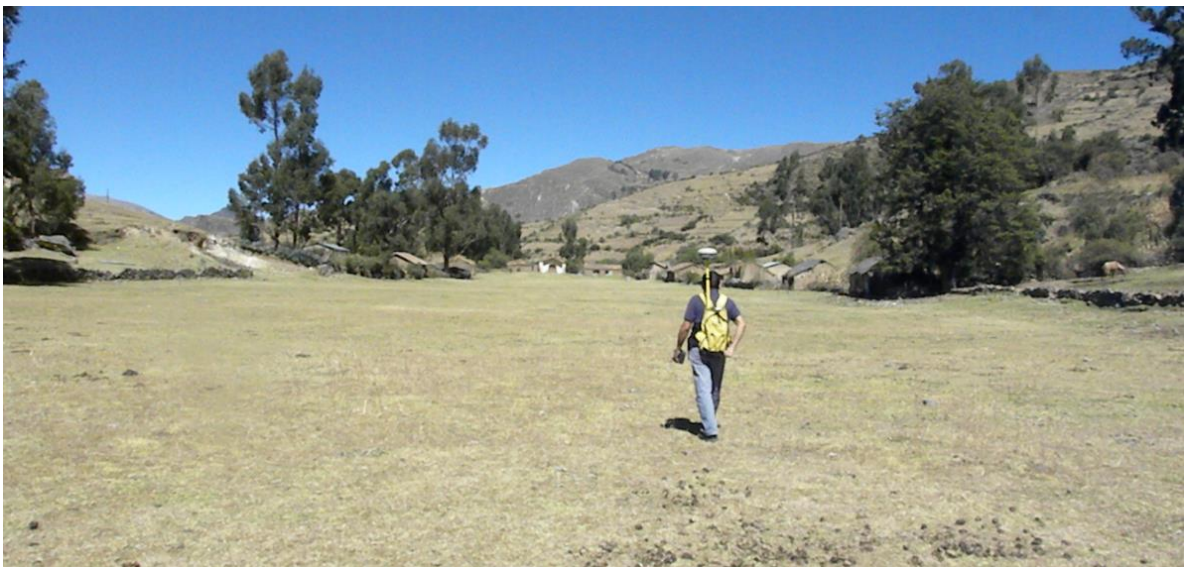
Foto 7.- Vista de N-S de Runayupana – Sector 1. Se observa las áreas de cultivo en ambas márgenes; hacia el lado Sur (fondo de la imagen), las casas y la capilla (estructura blanca).

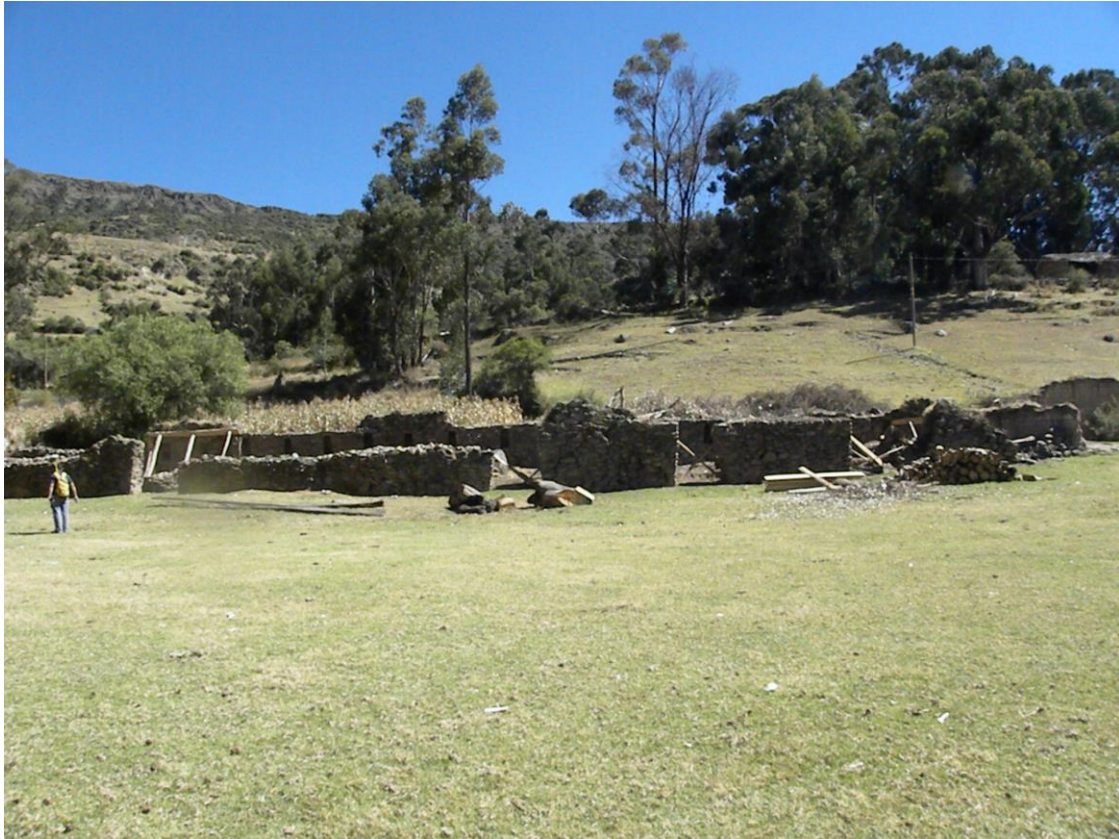
Hacia el lado suroeste se registró una kallanka de aprox. 50 m de largo por 10 m de ancho, orientado de norte a sur. Tiene una altura aproximada de 2.20 m y se encuentra en mal estado de conservación. Del muro oeste es posible identificar el paramento interno de la kallanka, el cual presenta hornacinas trapezoidales con piedras canteadas tipo laja.

Foto 8.- Vista desde el Este en el que se aprecia la Kallanca ubicada al suroeste de Runayupana – Sector 1.

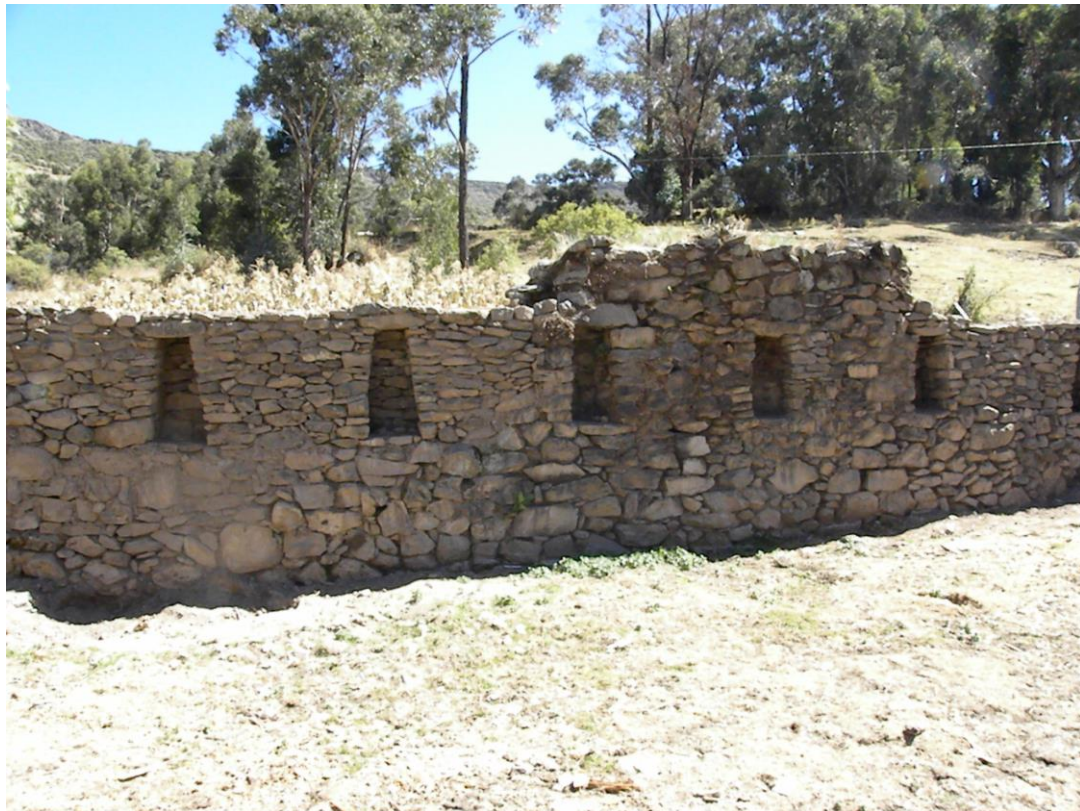
Foto 9.- Vista del muro oeste de la Kallanca ubicada al sur de Runayupana – Sector 1.

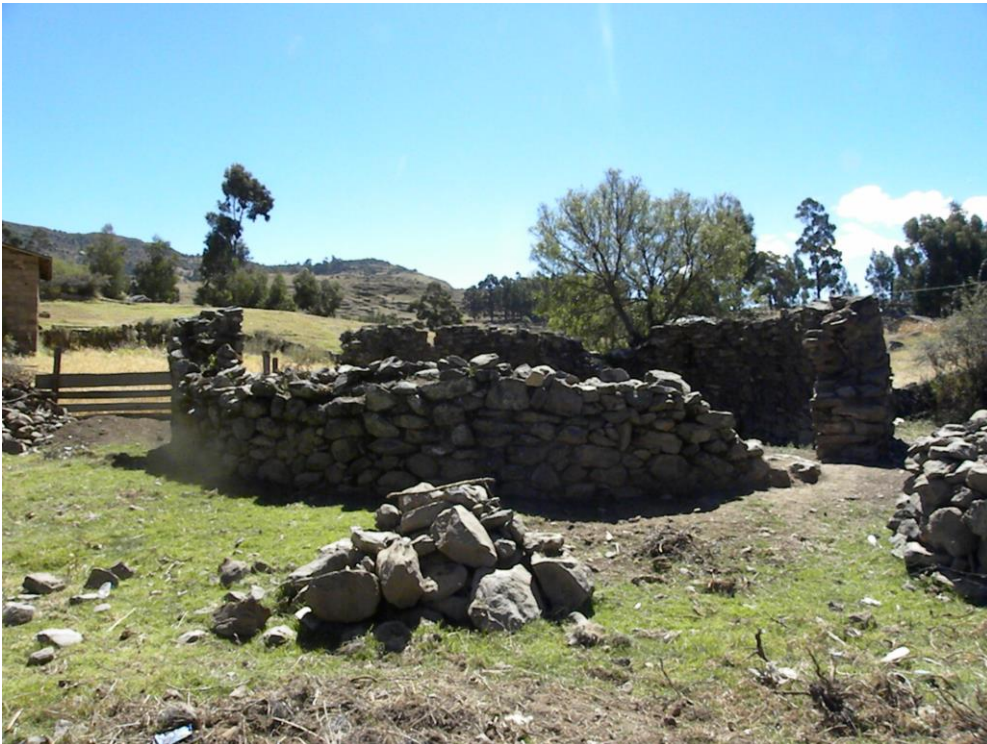
Se ubica hacia el sureste de la plaza del Sector 1. Corresponde a una estructura aislada de planta circular de unos 10 m y unos 2 m de alto, con hornacinas en su paramento interno. Está elaborado por un muro de doble hilera, con piedras de campo, medianas y pequeñas, muy similar a la kallanka descrita previamente. Cabe mencionar que es la única estructura identificada de su tipo.

Foto 10.- Vista desde el sureste de la estructura circular de Runayupana – Sector 2.

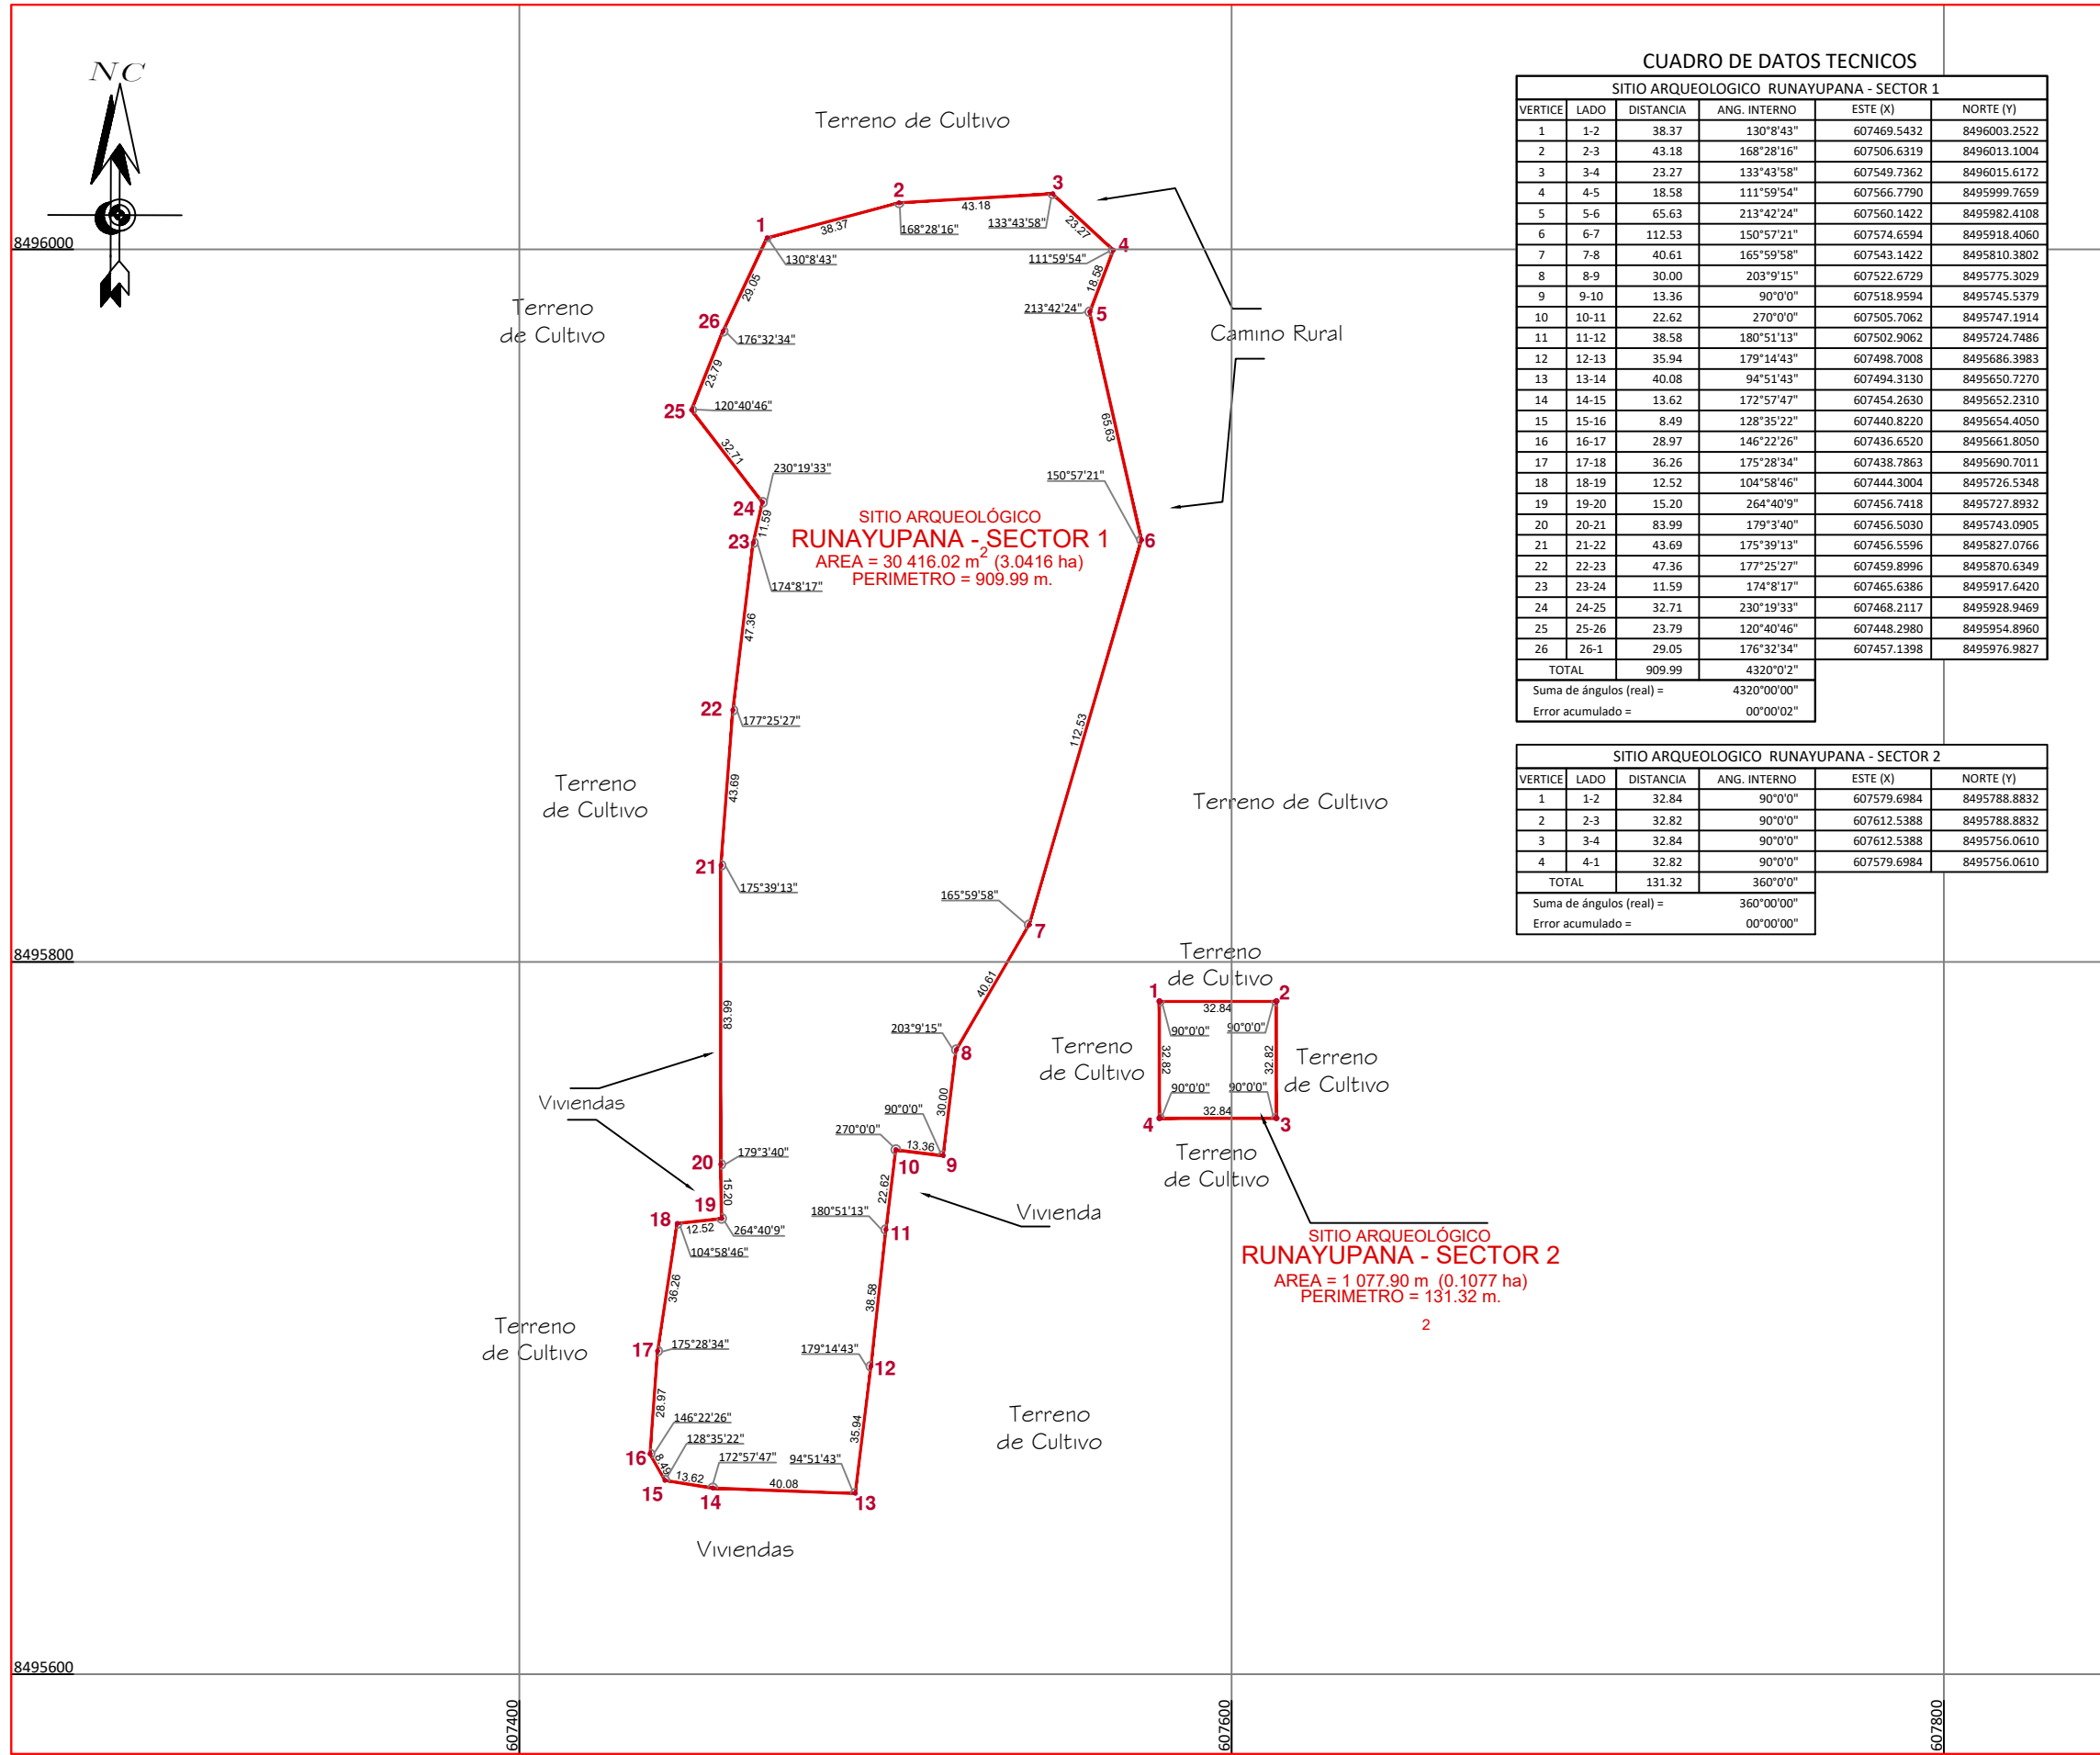
Las colindancias se describen en referencia al plano N° PP-092-MC_DGPA-DSFL-2018 WGS84, considerando de forma estricta, tramos consecutivos y en sentido horario definidos por 26 vértices, que van desde el número 1 al 26.
