**MINISTERIO DE CULTURA
DIRECCIÓN DE PATRIMONIO HISTÓRICO INMUEBLE**

FICHA DE INFORMACIÓN BÁSICA			
INMUEBLE DECLARADO PATRIMONIO CULTURAL DE LA NACION	<input type="checkbox"/>		
INMUEBLE EN PRESUNCIÓN DE PATRIMONIO CULTURAL DE LA NACION	<input checked="" type="checkbox"/>		
IDENTIFICACION

**PROPUESTA TÉCNICA PARA LA DECLARACIÓN Y/O DELIMITACIÓN DE LA CAPILLA SANTA
MARÍA MAGDALENA DE UMASBAMBA COMO MONUMENTO INTEGRANTE DEL PATRIMONIO
CULTURAL DE LA NACIÓN, UBICADA EN EL DISTRITO DE CHINCHERO, PROVINCIA DE
URUBAMBA DEPARTAMENTO DE CUSCO**

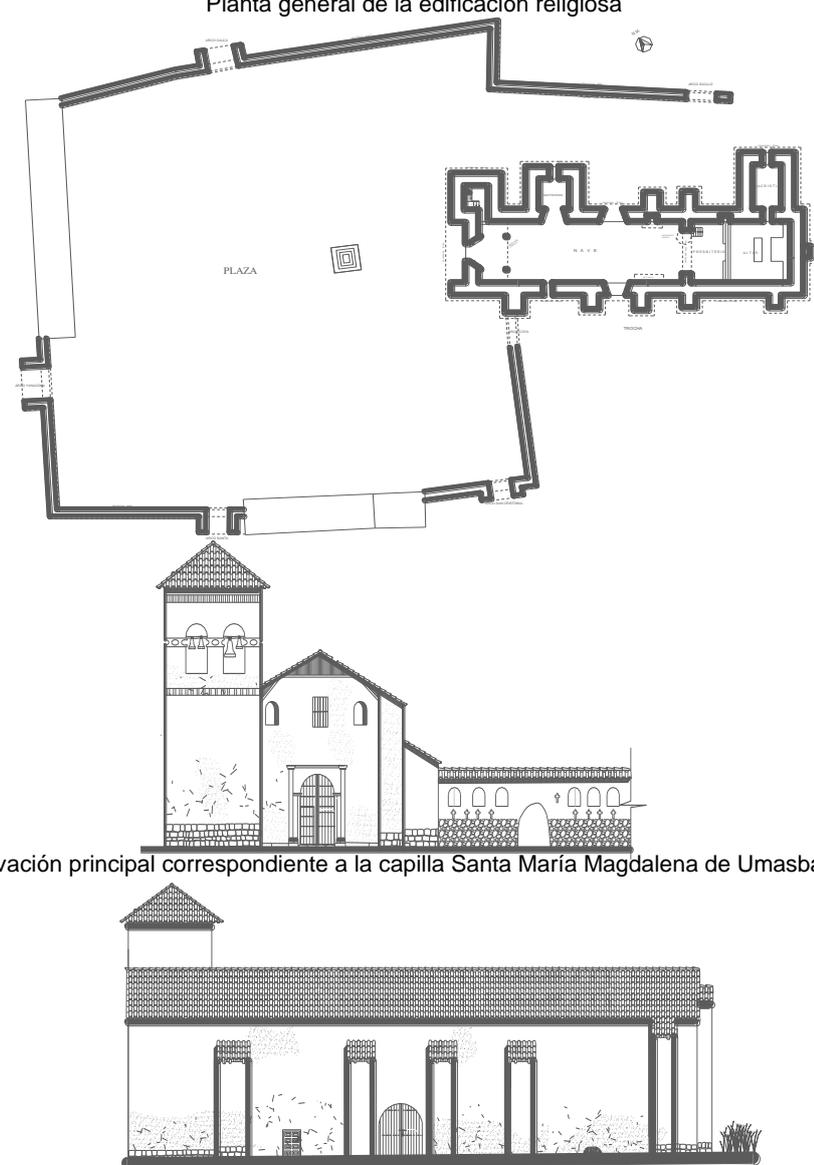
Planta general de la edificación religiosa

Elevación principal correspondiente a la capilla Santa María Magdalena de Umasbamba

Elevación lateral derecha de la capilla Santa María Magdalena de Umasbamba

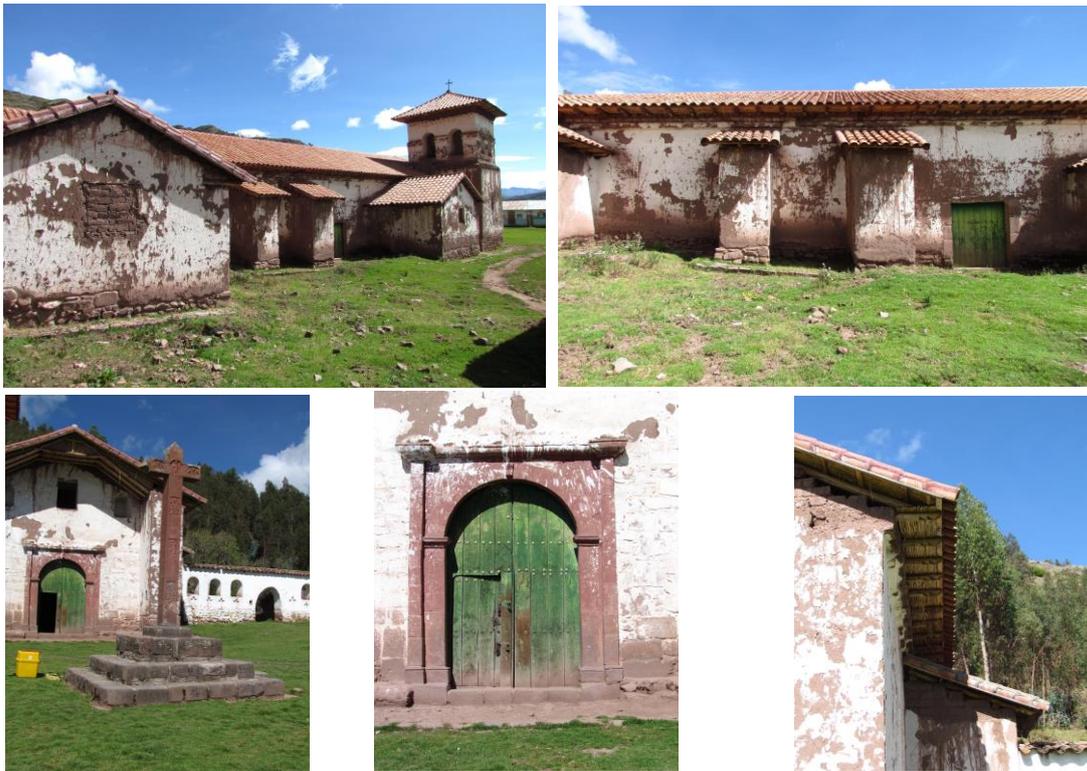
Vistas de la fachada principal, laterales y detalles de la edificación religiosa.

La fachada principal, está constituida por el muro de pies y la torre, el muro de pies es de mampostería de piedra tallada y adobe; hacia el extremo derecho en la proyección del muro de la epístola, se configura un espacio previo o antesala, y la parte inferior se ubican los podios de piedra asentados con argamasa de barro que sirven de bancos en ocasiones particulares. Adosado a este muro, se ubica una portada sencilla de piedra tallada y trazo uniforme, presenta un arco de medio punto que descansa sobre pilastras de capitel, fuste liso y basa, las mismas que se encuentran flanqueadas por unas pilastrillas que sostienen en la parte superior un cornisamiento simple. Dicha portada está contenida por una puerta de madera de tablero de dos hojas decorada con tachones de metal con sistema quicio y postigo, hacia la parte superior próximo a la cabecera del muro, remata en un vano rectangular que permite la iluminación

Las fachadas secundarias, están constituidas por los muros de la epístola y del evangelio, el primero, se caracteriza por la presencia de 5 contrafuertes que en la parte superior remata en techos inclinados con teja cerámica. Sobre el plano del mismo muro, se ubica un acceso conformado por un vano en arco de medio punto con puerta de madera de tablero de dos hojas, sin elementos artísticos que la destaque, el segundo, se caracteriza por la presencia de tres volúmenes que corresponden a los ambientes de la torre, sacristía y baptisterio, además cuenta dos contrafuertes con las mismas características a los ya descritos y un vano rectangular abocinado con puerta de tablero de madera. Dicho vano también es de paramento liso destacando un dintel de piedra tallada que jerarquiza el ingreso.

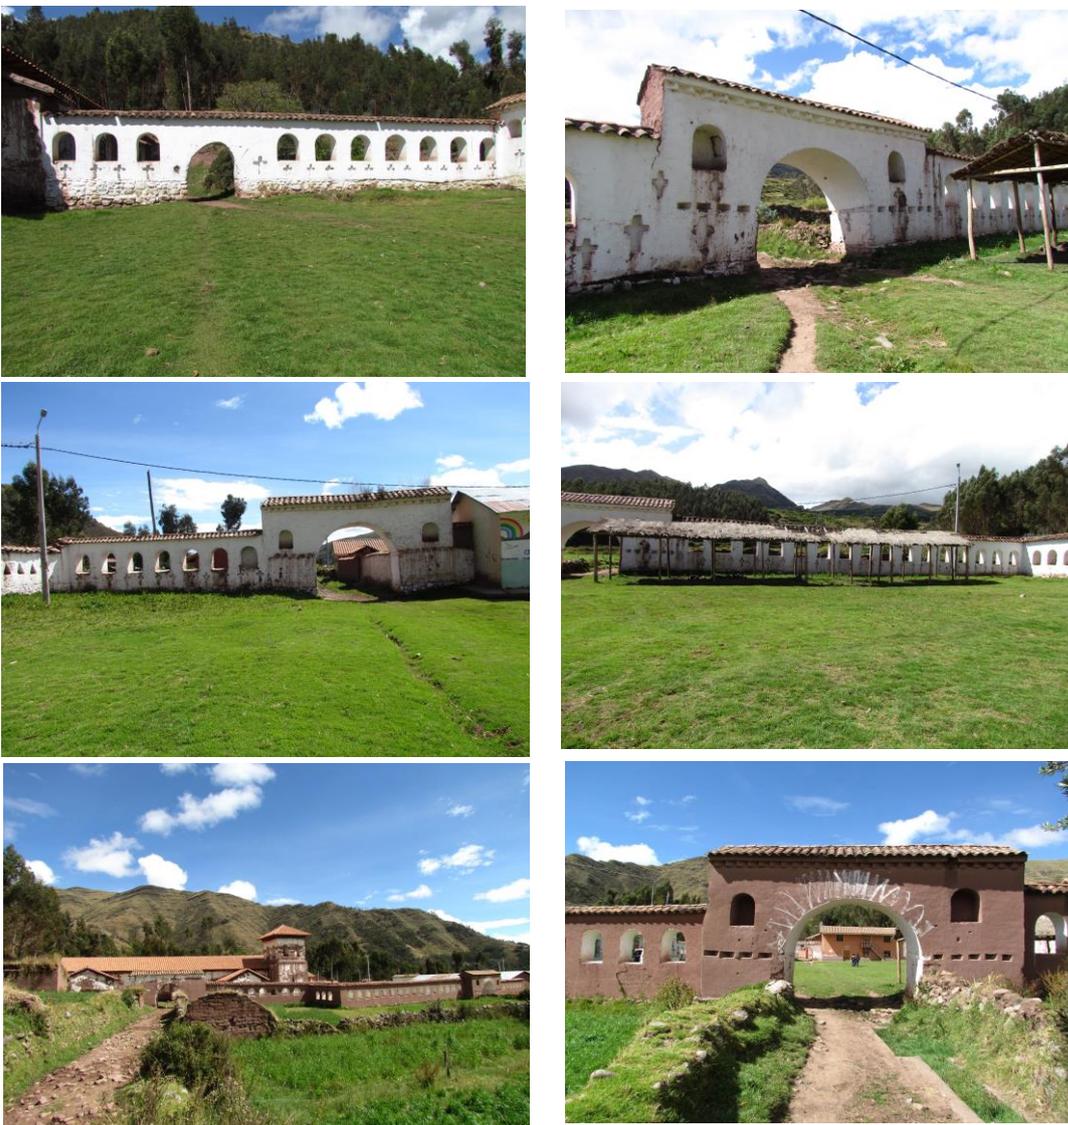
Vistas de los arcos de medio punto de la barda perimetral

Barda perimetral, se encuentra conformada por seis arcos de medio punto de mayor tamaño orientados al norte, sur, este y oeste; los arcos Calca y Salloc se orientan hacia el norte, San Cristóbal y Santa Ana al sur, Coya al este y Yanacona al oeste respectivamente, asimismo se encuentran flanqueados por arcos sucesivos de medio punto de menor tamaño, debajo de ellos se sitúan unas cruces en bajo relieve los cuales determinan un ritmo. Dichos arcos permiten el ingreso hacia el gran atrio, asimismo los citados accesos definen y direccionan hacia las diferentes comunidades cuyos nombres se encuentran representados en los arcos mayores.

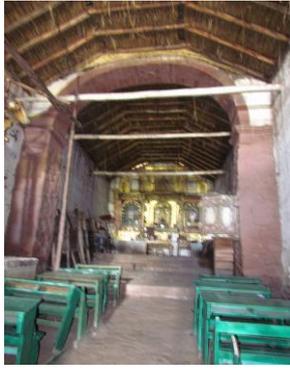
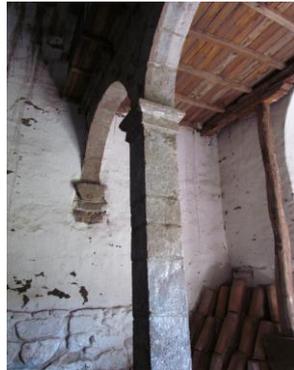
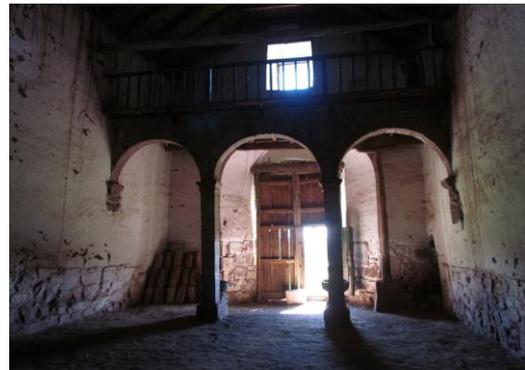
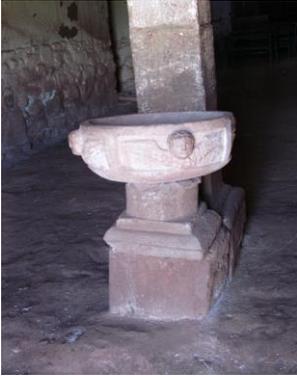
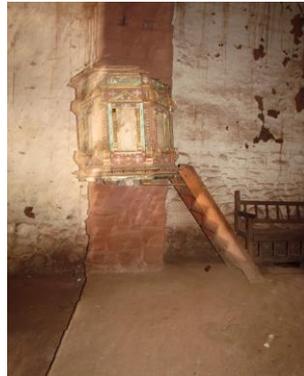
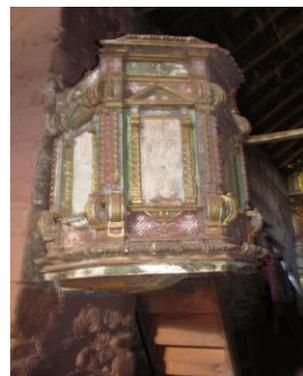
Vistas del interior del capilla

Nave, de forma rectangular alargada, cuyos límites se encuentran definidos por la proyección del coro alto, muros de la epístola y del evangelio, y el arco triunfal que antecede al presbiterio. Todos los paramentos interiores son de acabado liso. Adosado al paño del interior del muro de la epístola, ostenta un retablo apoyado sobre un banco de adobe cuyos elementos que lo componen son de madera revestidos en pan de oro, asimismo, dicho retablo está conformado por una estructura rectangular que soporta dos columnas estriadas con capitel de hojas de acanto de orden corintia, con basa y pedestal que en parte central acoge la imagen de Cristo crucificado y en sus extremos por las imágenes de San José y la Virgen María, hacia la parte superior presenta un entablamento coronado por volutas a modo de frontón partido, el piso de la nave es de tierra apasionada y el techo está conformado por una estructura de par y nudillo y cobertura de paja sobre la cuales descansa las tejas cerámicas.

Sotocoro, es ambiente de transición que antecede al ingreso principal del muro de pies, se accede por medio de un vano adintelado con derrames abocinados, está definido por el muro de pies, lateralmente por el muro de la epístola y del evangelio, y hacia la nave la define una arquería constituida por dos columnas de piedra con basa y capitel; ambas de sección cuadrada, hacia los lados de ambos arcos

Presbiterio se encuentra sobre elevado en relación a la cota de piso, se accede a través la nave y se encuentra definido transversalmente por un arco triunfal y el muro testero y longitudinalmente por los muros del evangelio y de la epístola, hacia el lado del muro del evangelio se ubica un vano adintelado que sirve de acceso a la sacristía. En la proyección del arco triunfal a manera de columna descansa el púlpito que está anclado a la citada columna.

La edificación religiosa en general se encuentra en regular estado de conservación, presentando filtraciones y desgaste del revoque, asimismo presenta problemas de humedad focalizadas así como la pérdida de la pintura y recubrimiento en varios sectores. Las coberturas de teja cerámica ubicadas de la nave y contrafuertes están en buen estado de conservación debido a reciente renovación.
