FICHA DE INFORMACIÓN BÁSICA																																																																	
INMUEBLE DECLARADO PATRIMONIO CULTURAL DE LA NACIÓN	<input type="checkbox"/>																																																																
INMUEBLE EN PRESUNCIÓN DE PATRIMONIO CULTURAL DE LA NACIÓN	<input checked="" type="checkbox"/>																																																																
IDENTIFICACION

<table><tr> <th colspan="2" style="text-align: left;">NOMBRE DEL EDIFICIO</th> <th colspan="2" style="text-align: left;">PROPIETARIO ACTUAL</th> </tr><tr> <td colspan="2">Ex Casa Hacienda Garmendia- Markjo</td> <td>GOBIERNO CENTRAL</td> <td><input type="checkbox"/></td> </tr></table>

**PROPUESTA TÉCNICA DE DELIMITACIÓN Y DECLARACIÓN COMO MONUMENTO HISTÓRICO  
INTEGRANTE DEL PATRIMONIO CULTURAL A LA EX CASA HACIENDA GARMENDIA – MARKJO  
UBICADA EN EL TERRITORIO COMUNAL DE LA COMUNIDAD CAMPESINA DE MARKJO,  
DISTRITO Y PROVINCIA DE ANTA DEPARTAMENTO DE CUSCO**

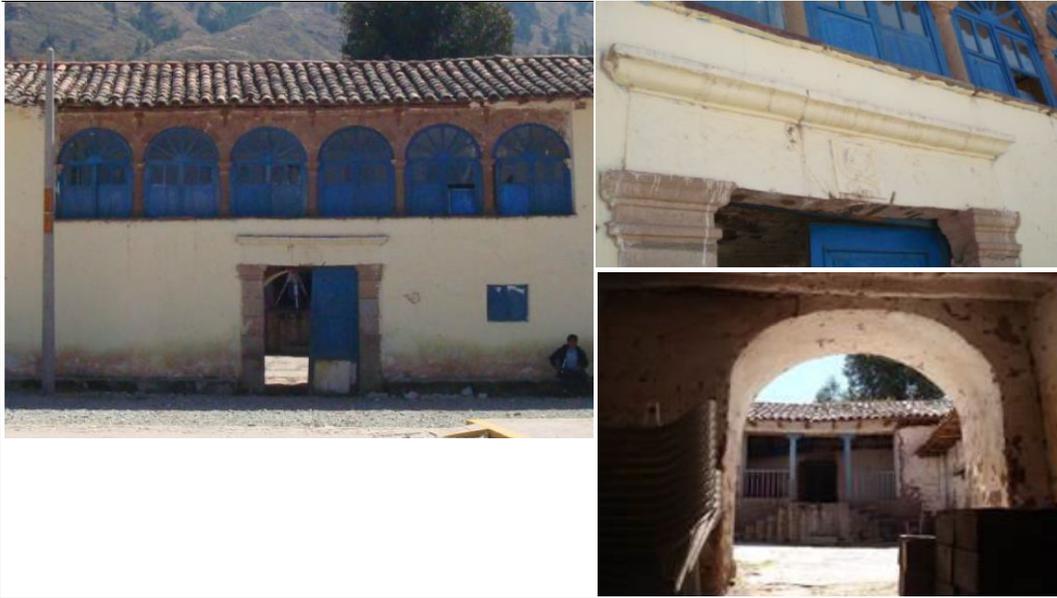
Vista desde el zagúan donde se observa la loggia y la escalera correspondiente a la crujía posterior

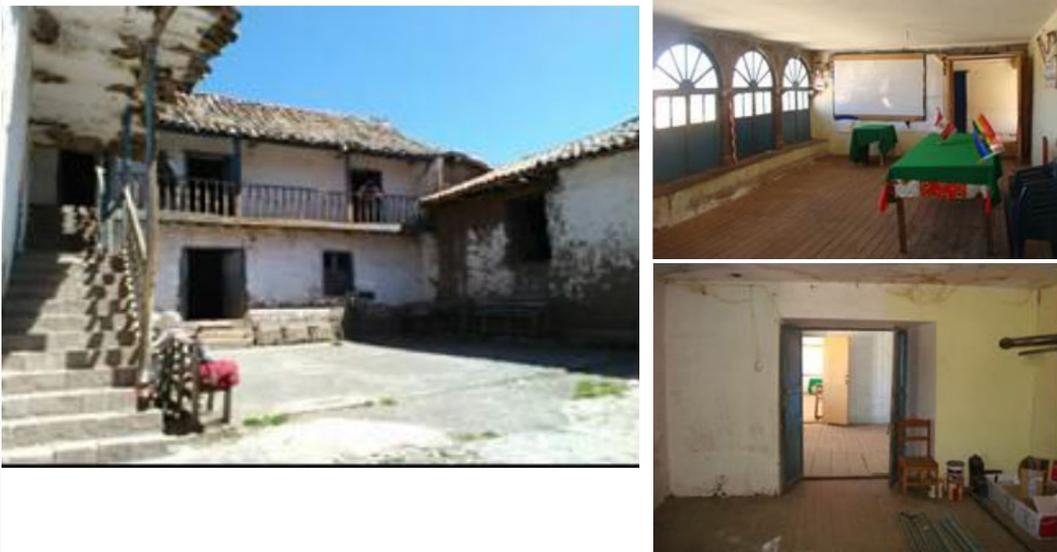
Vista desde el patio, desde el cual se observa la escalera que conduce al segundo nivel, así como los ambientes consecutivos de la crujía posterior.

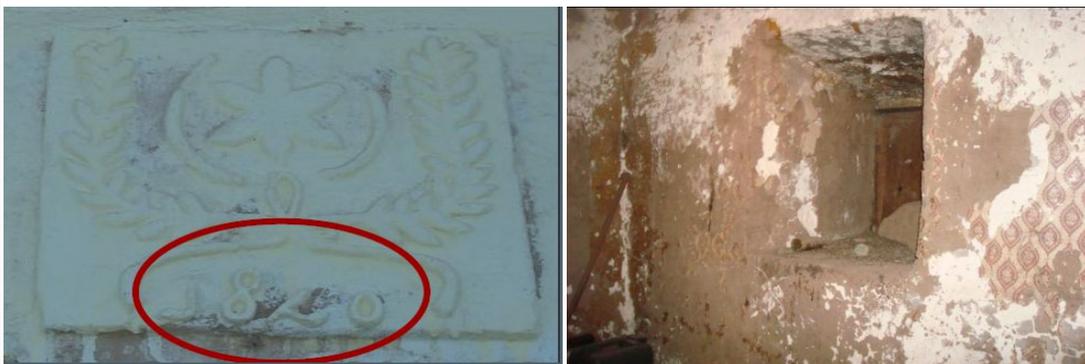
Elementos artísticos: el primero, referente a la data, probablemente en dicha fecha se introdujeron mejoras; la segunda, evidencia del empapelado en muros, elemento introducido en el siglo XX en las casas haciendas

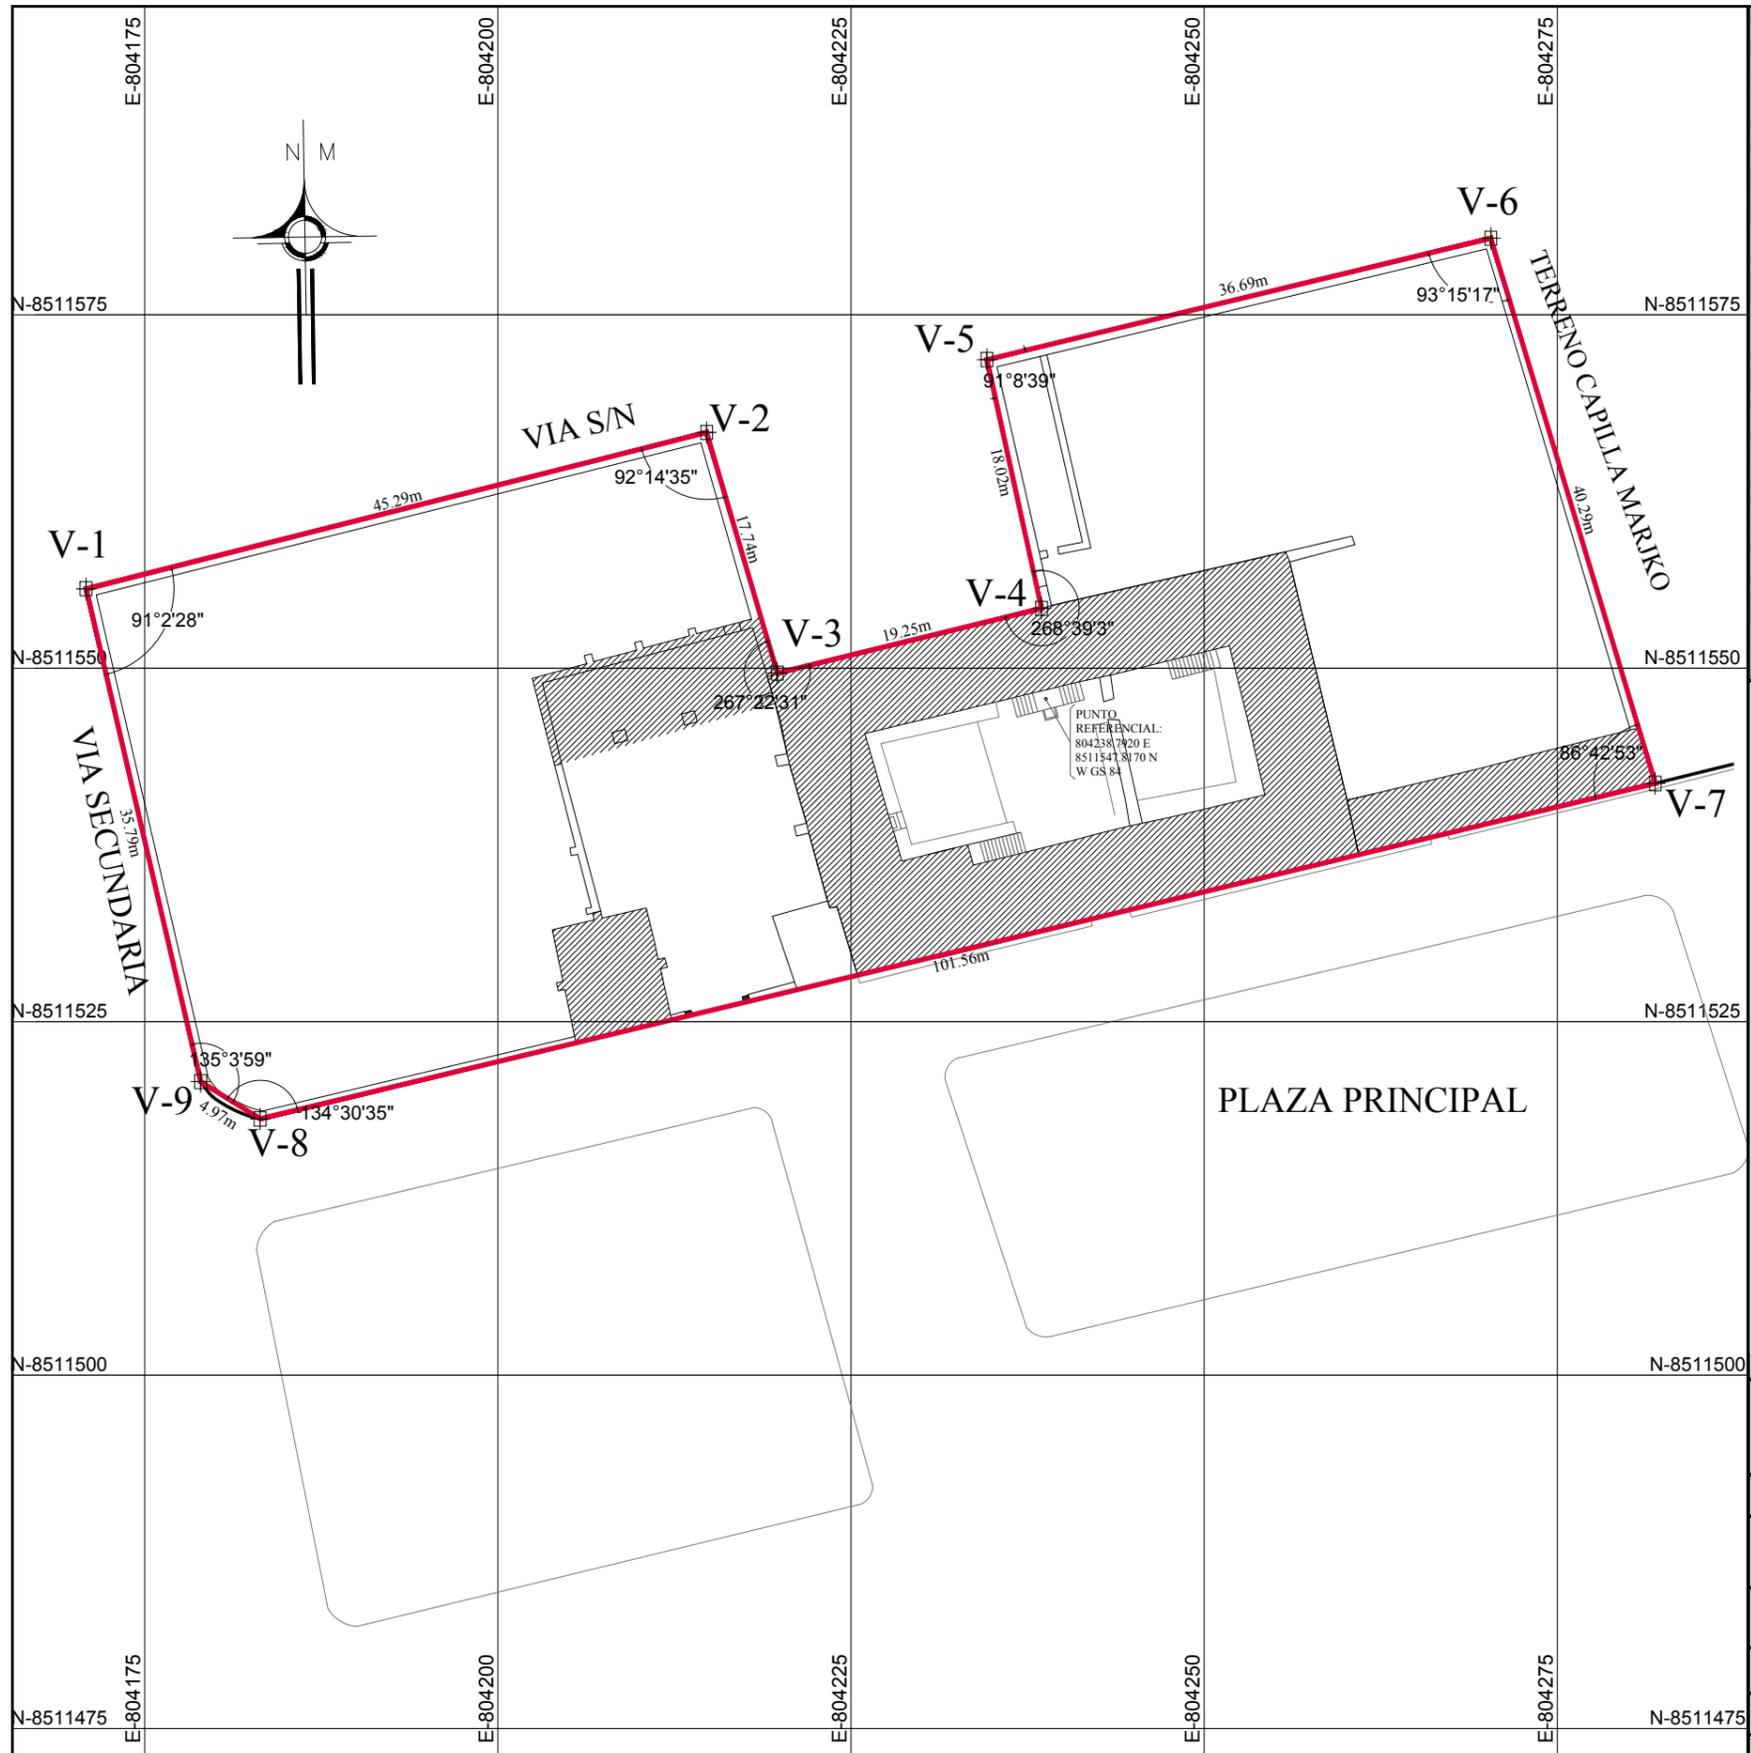
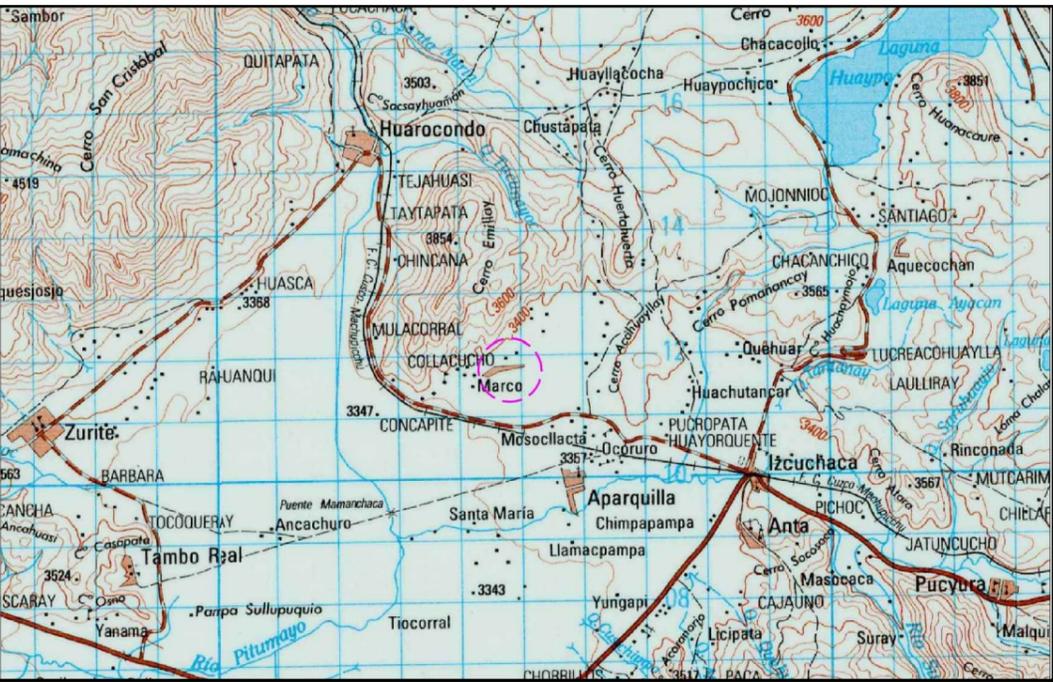
**PLANO DE UBICACION**

COORDENADAS AREA QUE OCUPA EL BIEN INMUEBLE						
HITO	LADO	ESTE	NORTE	ANG. INTERNO	AZIMUT	DISTANCIA
1	1-2	804170.8640	8511555.6210	91°2'28"	75°52'33"	45.29
2	2-3	804214.7890	8511566.6740	92°14'35"	163°37'58"	17.74
3	3-4	804219.7880	8511549.6530	267°22'31"	76°15'27"	19.25
4	4-5	804238.4910	8511554.2270	268°39'3"	347°36'24"	18.02
5	5-6	804234.6240	8511571.8250	91°8'39"	76°27'45"	36.69
6	6-7	804270.2970	8511580.4140	93°15'17"	163°12'28"	40.29
7	7-8	804281.9360	8511541.8450	86°42'53"	256°29'35"	101.56
8	8-9	804183.1840	8511518.1240	134°30'35"	301°59'0"	4.97
9	9-1	804178.9660	8511520.7580	135°3'59"	346°55'01"	35.79

CUADRO DE AREAS	
AREA	PERIMETRO
3778.8299 m2	319.6115 ml

El área propuesta para la delimitación de a Ex Casa Hacienda Garmendia Markjo, "Monumento", está definida por un polígono de nueve vértices, con un área de **3778.8299 m<sup>2</sup>** y un perímetro de **319.6115 ml**, conforme a los siguientes datos técnicos:

VERTICE	LADO	ESTE (X)	NORTE (Y)	ANGULO INTERNO	AZIMUT	DISTANCIA (ml.)
V-1	V-1-V-2	804170.8640	8511555.6210	90°2'28"	75°52'33"	45.29
V-2	V-2-V-3	804214.7890	8511566.6740	92°14'35"	163°37'58"	17.74
V-3	V-3-V-4	804219.7880	8511549.6530	267°22'31"	76°15'27"	19.25
V-4	V-4-V-5	804238.4910	8511554.2270	268°39'3"	347°36'24"	18.02
V-5	V-5-V-6	804234.6240	8511571.8250	91°8'39"	76°27'45"	36.69
V-6	V-6-V-7	804270.2970	8511580.4140	93°15'17"	163°12'28"	40.29
V-7	V-7-V-8	804281.9360	8511541.8450	86°42'53"	256°29'35"	101.56
V-8	V-8-V-9	804183.1840	8511518.1240	134°30'35"	301°59'0"	4.97
V-9	V-9-V-1	804178.9660	8511520.7580	135°3'59"	346°55'01"	35.79
