EXPEDIENTE TÉCNICO DE DECLATORIA COMO PATRIMONIO CULTURAL DE LA NACIÓN

COMPLEJO ARQUEOLÓGICO MONUMENTAL LLACTARACCAY RONDOCAN - CUSCO

FICHA TÉCNICA PARA DECLARATORIA COMO PATRIMONIO CULTURAL DE LA NACIÓN

FICHA OFICIAL DE INVENTARIO DE BIENES INMUEBLES CON VALOR ARQUEOLÓGICOS PREHISPÁNICOS

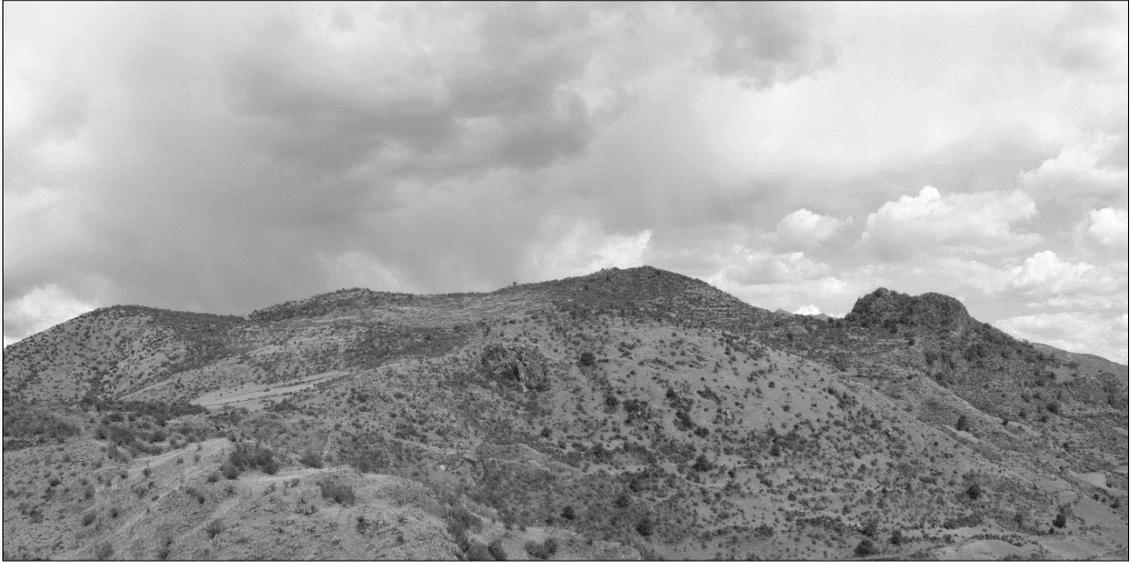
3. FOTOGRAFÍA N° 01

Vista panorámica del área donde se emplaza del Complejo Arqueológico Monumental Llactaraccay, espacio donde se registra un conjunto de estructuras de planta rectangular, circular y de planta tipo “D”. Sobre la parte más elevada se encuentra una plataforma sobre el cual se encuentra el Ushno.

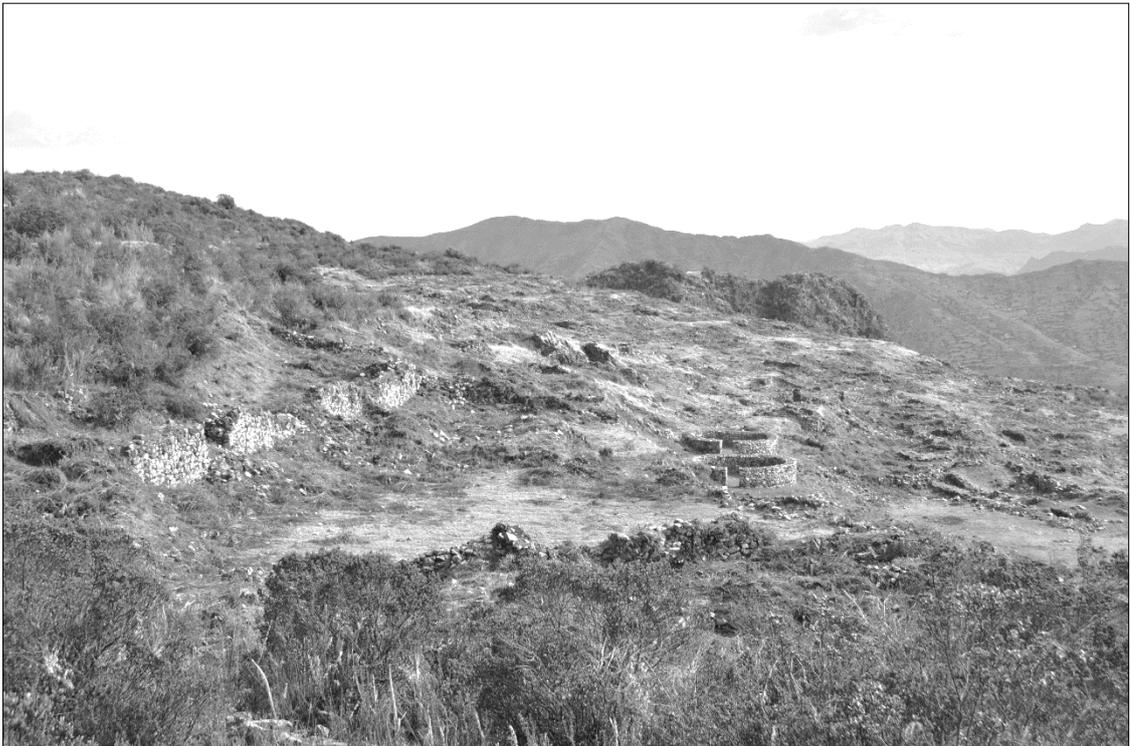
3. FOTOGRAFÍA N° 02

Vista panorámica donde se observa el estado actual de las evidencias arqueológicas del BIP Llactaraccay.

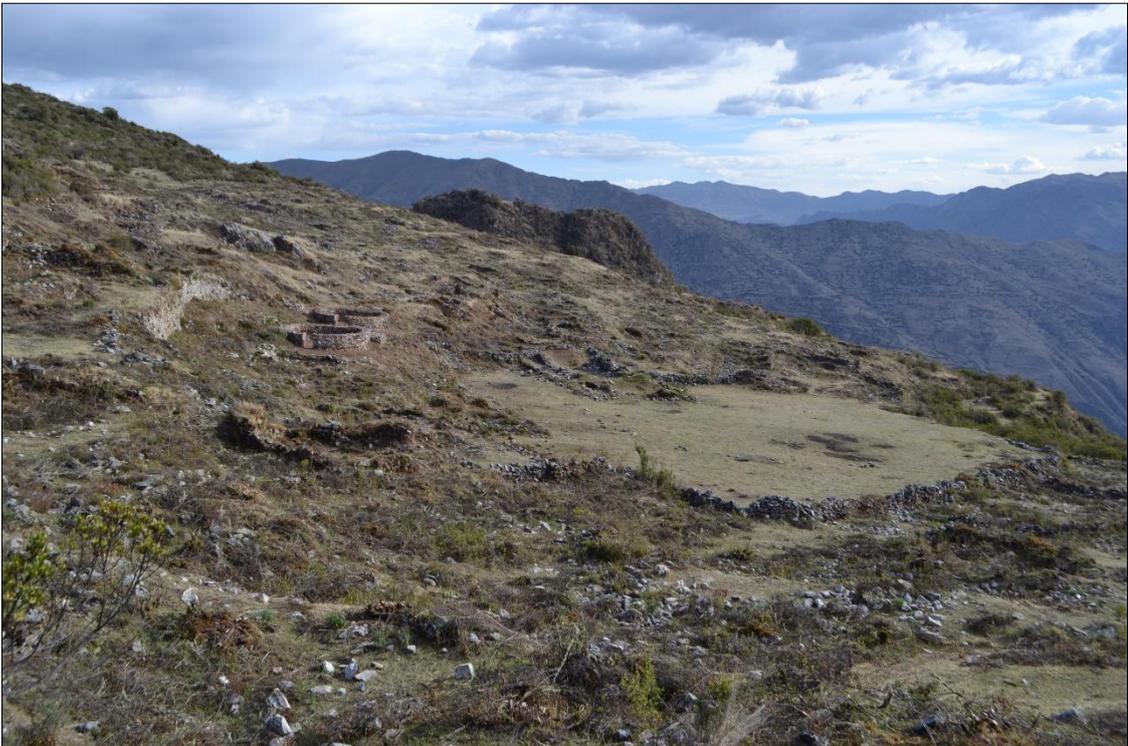
3. FOTOGRAFÍA N° 03

Vista panorámica del estado actual y emplazamiento de las edificaciones del Complejo Arqueológico. Asimismo, nótese el espacio libre que corresponde a la plaza principal.

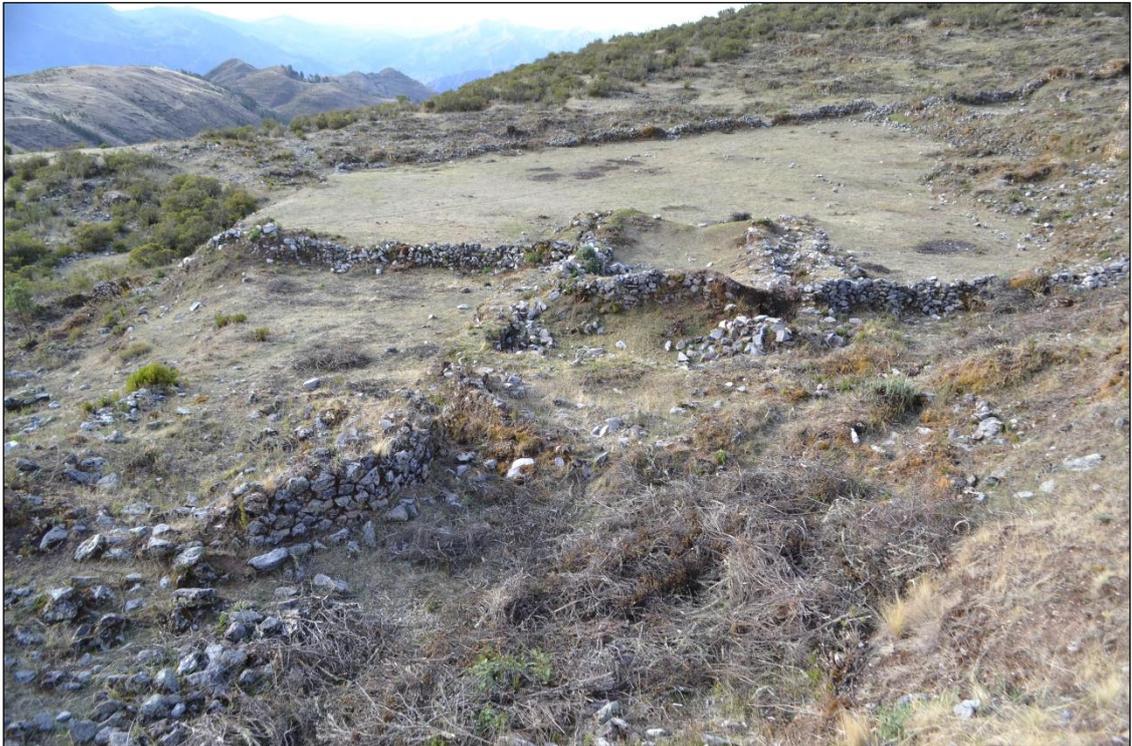
3. FOTOGRAFÍA N° 04

Fotografía panorámica de la plaza principal del Complejo Arqueológico, nótese, la construcción de una edificación de planta rectangular concéntrica y el cerco perimétrico de la plaza.

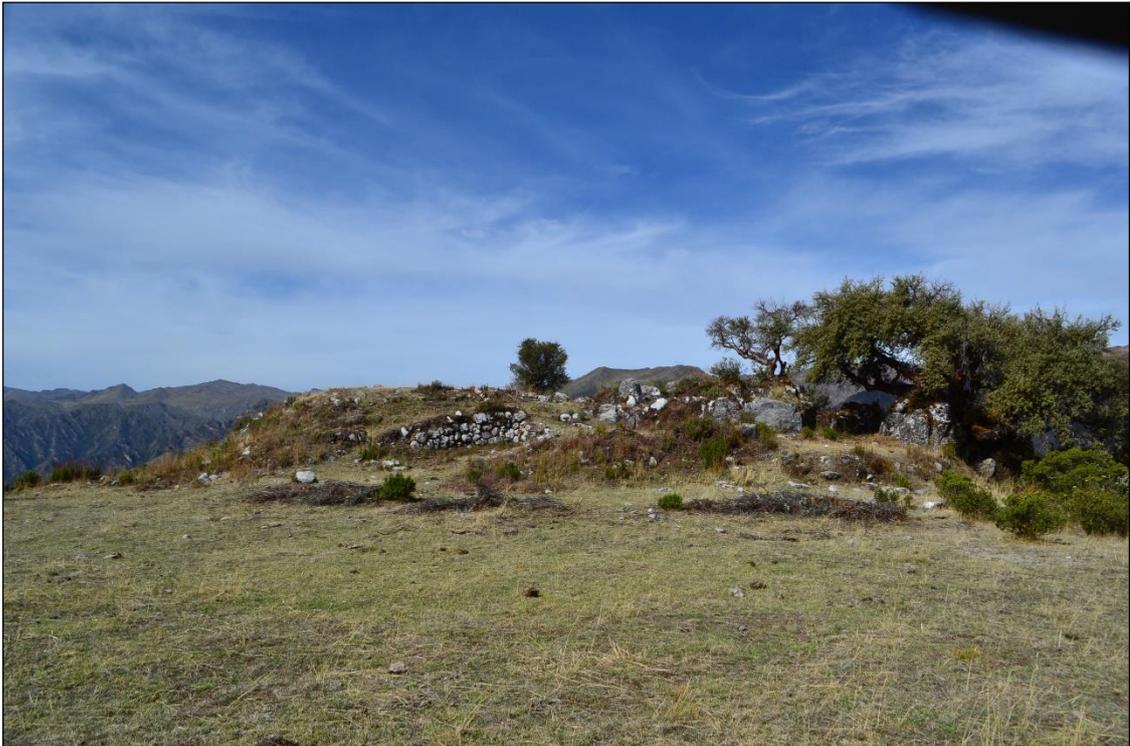
3. FOTOGRAFÍA N° 05

Se encuentra emplazada en la parte más alta del Complejo Arqueológico sobre una plataforma artificial de donde se tiene una visión panorámica del área circundante. La estructura principal esta edificada a manera de una pequeña pirámide trunca de 10.80 m por 10.80 m aprox. con acceso lateral edificada a modo de una pequeña rampa o escalinata. Esta estructura se diferencia de las demás debido a su paramento de tipo almohadillado en piedra caliza.

La plataforma se encuentra delimitada por muros de contención de 0.80 m ancho en la cabecera y de 0.50 m a 1.60 m altura en lugares conservados. En el extremo Noroeste de la plataforma se registra una estructura de planta rectangular alargada de 10.50 m por 3.50 m con compartimientos pequeños.

Vista panorámica del Ushno, ubicado sobre la cima más alta del sector; se trata de una estructura edificada a manera de una pequeña pirámide trunca con acceso de rampa o escalinata.

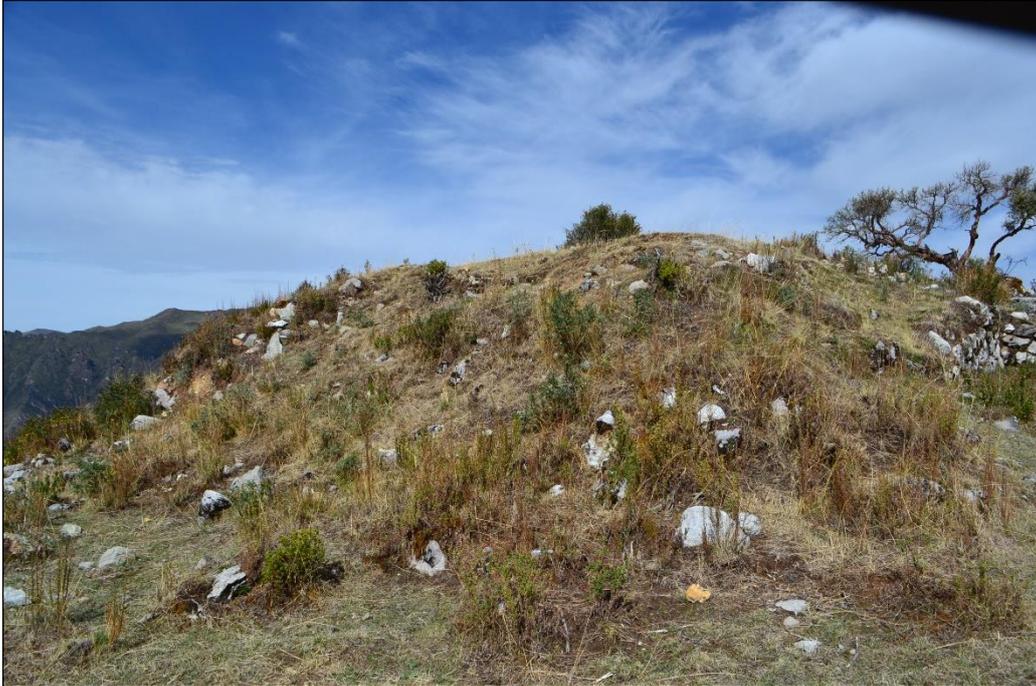
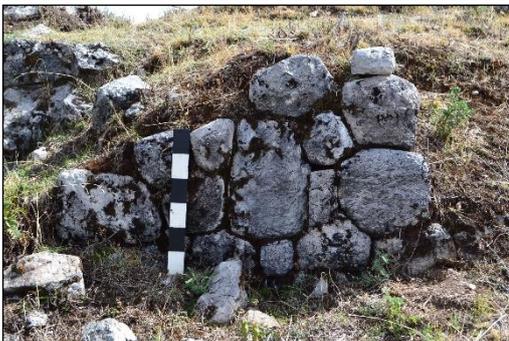
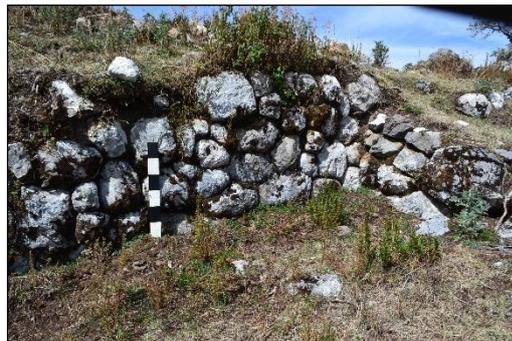
3. FOTOGRAFÍA N° 06

Para la construcción del Ushno se utilizó elementos líticos de caliza y presenta mampostería fina de tipo almohadillado.

Fotografía a detalle y estado situacional del Ushno el cual se encuentra en mal estado de conservación debido a las acciones naturales y antrópicas. Asimismo, en las dos fotografías inferiores se muestra la mampostería del tipo almohadillado y el acceso del Ushno.

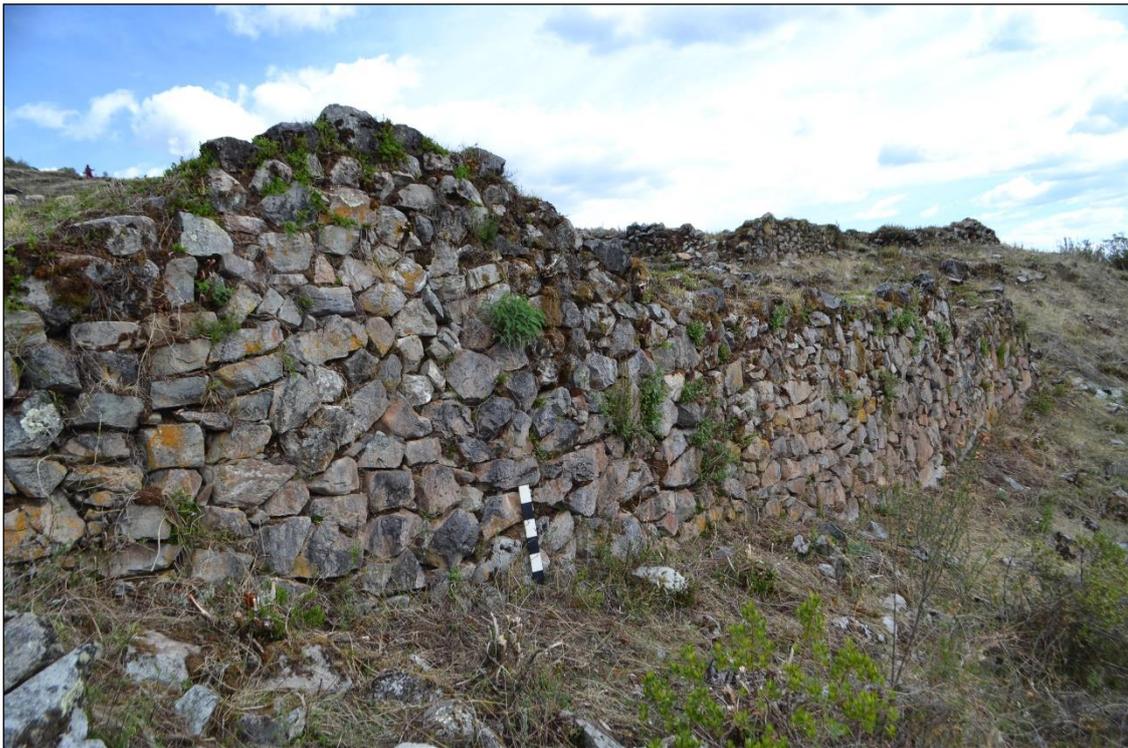
3. FOTOGRAFÍA N° 07

Mampostería posterior de una de las estructuras de planta rectangular, construida con piedras irregulares y unidas con mortero de barro.

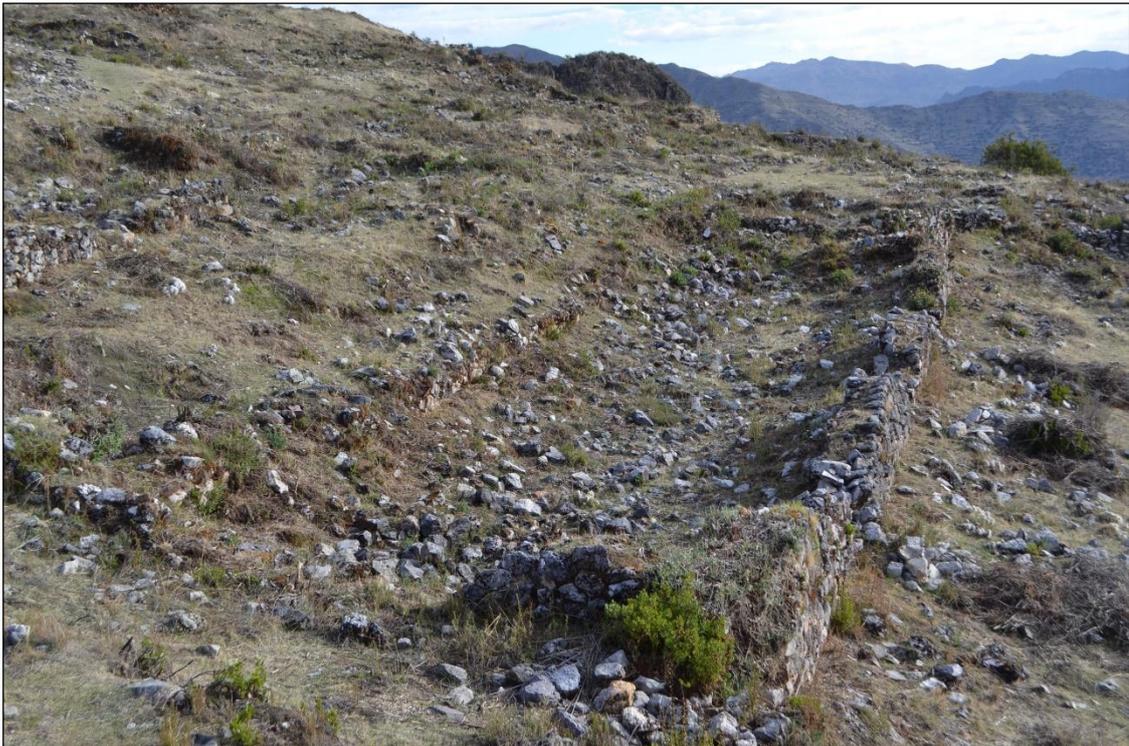
3. FOTOGRAFÍA N° 08

Se trata de una edificación de planta rectangular alargada de 30.40 m por 8.80 m, con presencia de vanos de acceso en su muro frontal y hornacinas en los muros interiores., están edificadas con elementos líticos canteados y unidos con mortero de barro. Asimismo, en el área circundante se pueden registrar otras estructuras de planta rectangular de 15.00 m y 3.30 m de largo por 6.30 m y 4.20 m de ancho, con ancho de muro 0.60 m a 0.80 m. intercaladas con estructuras circulares de 2.60 m, 4.00 m, 6.00 m y 7.00 m de diámetro con ancho de muro de 0.40 m, 0.60 m y 0.80 m respectivamente.

Fotografía panorámica donde se muestra el estado situacional de la estructura rectangular denominado “Kallanka”.

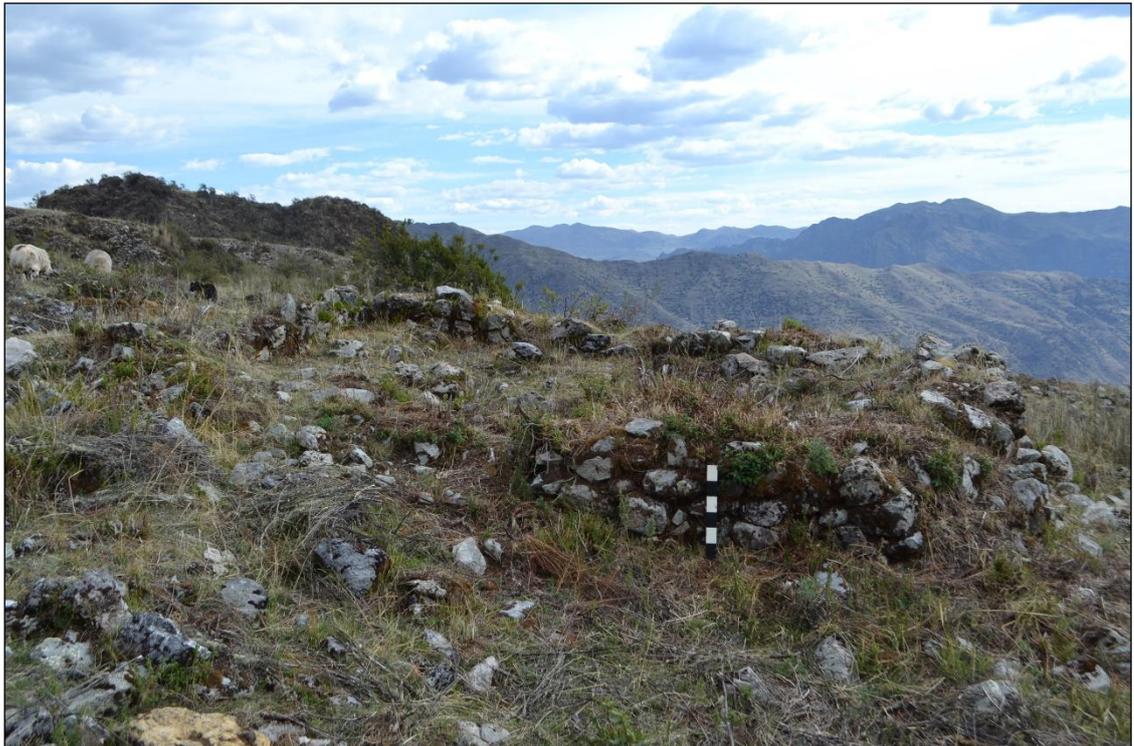
3. FOTOGRAFÍA N° 09

Vista de una estructura rectangular, correspondiente a los recintos que circundan la “Kallanka” y plaza principal.

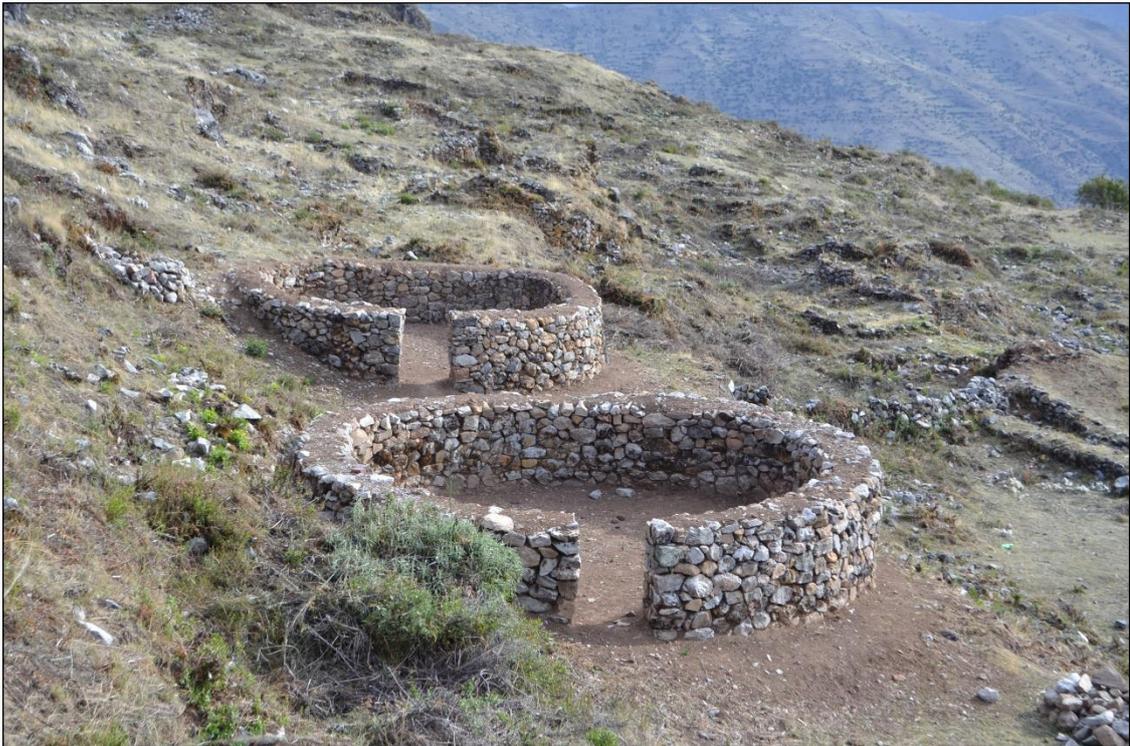
3. FOTOGRAFÍA N° 10

Detalle de unidades habitacionales circulares (estructura intervenida) edificadas sobre una plataforma artificial. La orientación de los vanos de acceso da a un espacio abierto o libre.

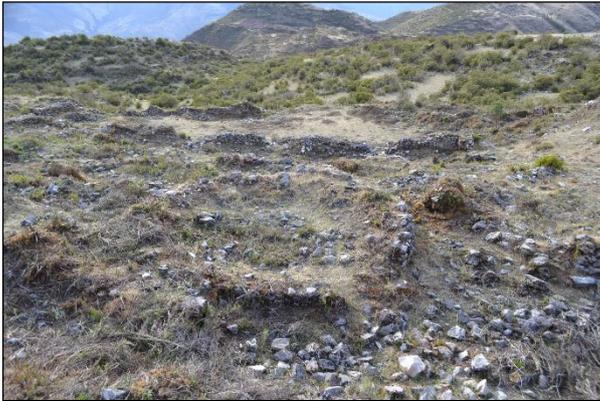
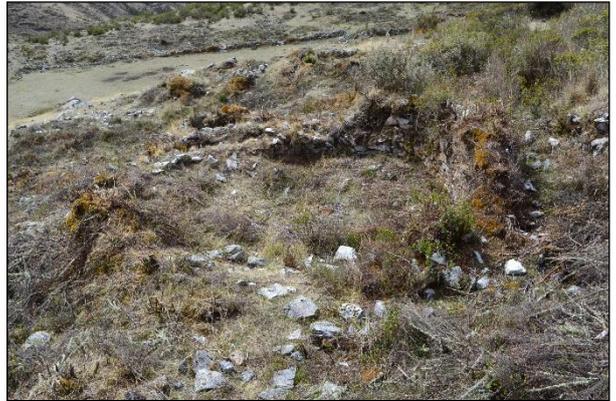
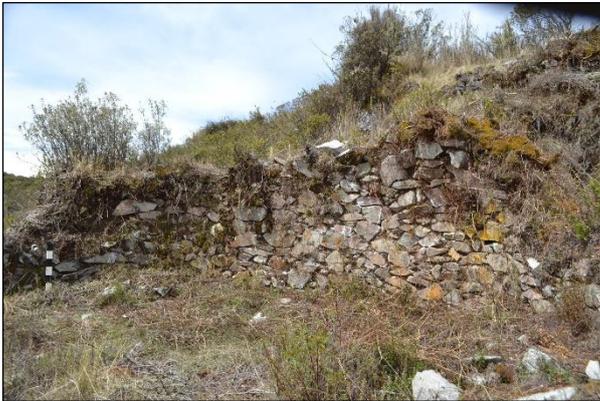
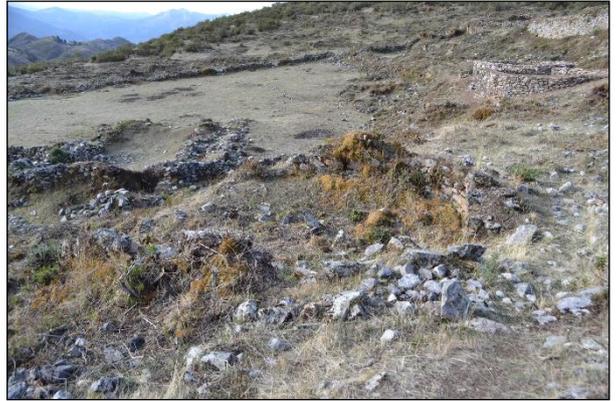
3. FOTOGRAFÍA N° 11

Corresponden a estructuras habitacionales, además el aparejo de los muros presenta mampostería rustica elaborada con piedra canteada y unidas con mortero de barro., las edificaciones de planta circular constituían viviendas y presentan un diámetro de 2.60 m, 4.00 m, 6.00 m y 7.00 m con ancho de muro que oscilan entre los 0.40 m, 0.60 m y 0.80 m de espesor. Cada estructura circular presenta un solo vano de acceso de diferentes dimensiones de 0.50 m, 0.70 m y 0.80 metros de ancho promedio, orientados a espacios abiertos.

Fotografías donde se muestra el estado situacional de las estructuras circulares los cuales fueron edificados con piedras canteadas y unidos con mortero de barro.

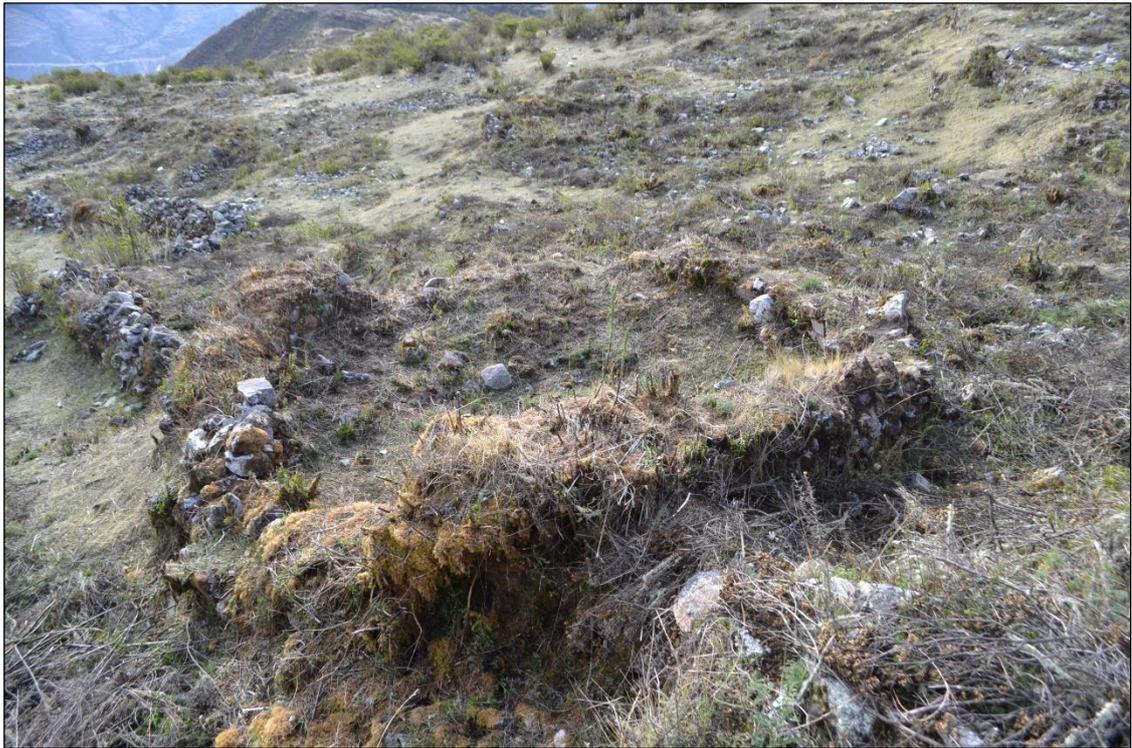
3. FOTOGRAFÍA N° 12

Corresponde a estructuras habitacionales, cuyo muro posterior es curvo y muro frontal recto con presencia de vanos de acceso. El aparejo de los muros presenta mampostería rustica edificadas con piedras canteadas de regular tamaño, unidos con mortero de barro.

Fotografía panorámica de una estructura de planta tipo “D”, nótese el estado de conservación.

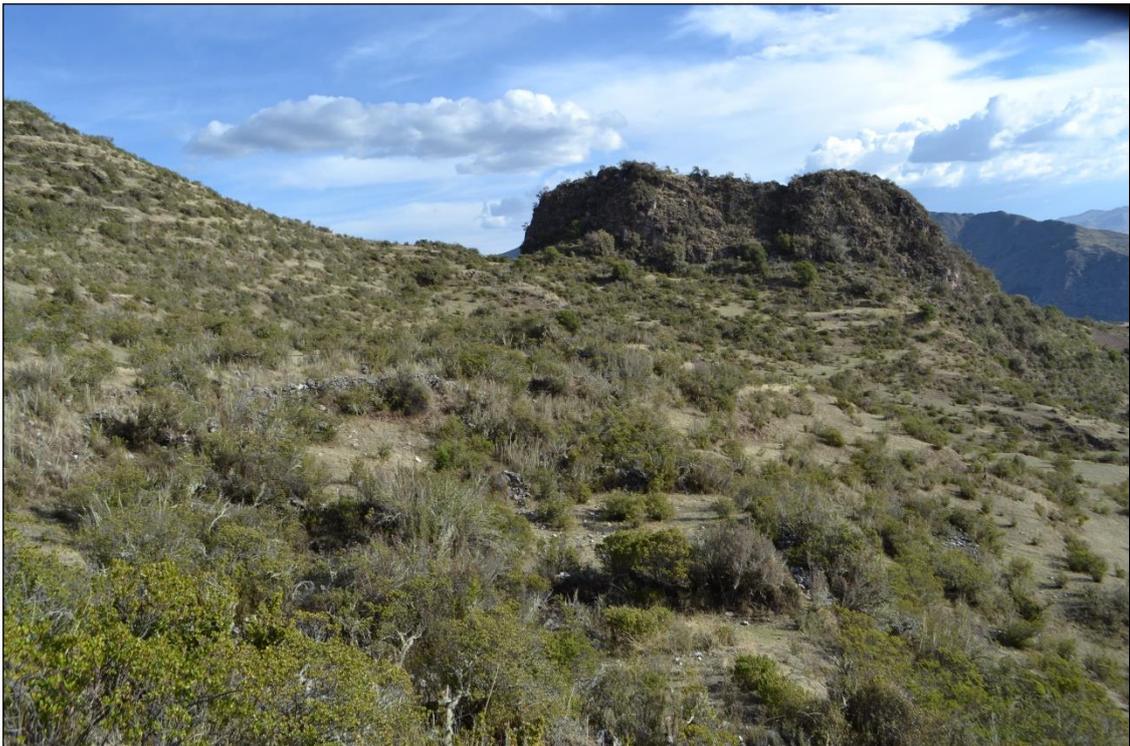
3. FOTOGRAFÍA N° 13

Se trata de un espacio abierto, rodeado de estructuras rectangulares y circulares. Las estructuras rectangulares se encuentran dispuestas sucesivamente siguiendo un alineamiento casi recto y presentan dimensiones de 15.80m, 8.50m y 7.60 m de largo por 8.50m, 7.50m y 4.70m de ancho respectivamente. Las estructuras circulares se encuentran en la parte lateral y frontal de las estructuras rectangulares poseen dimensiones que van de 7.70m, 6.00m y 4m de diámetro con ancho de muro de 0.50m, 0.60m y 0.80 m respectivamente. formando así un espacio abierto de forma casi oval.

Vista panorámica del área donde se emplaza el sitio denominado Awana Kancha; este espacio se encuentra cubierto por vegetación arbórea y arbustiva propios del lugar, los cuales vienen afectando a las estructuras de planta circular y rectangular.

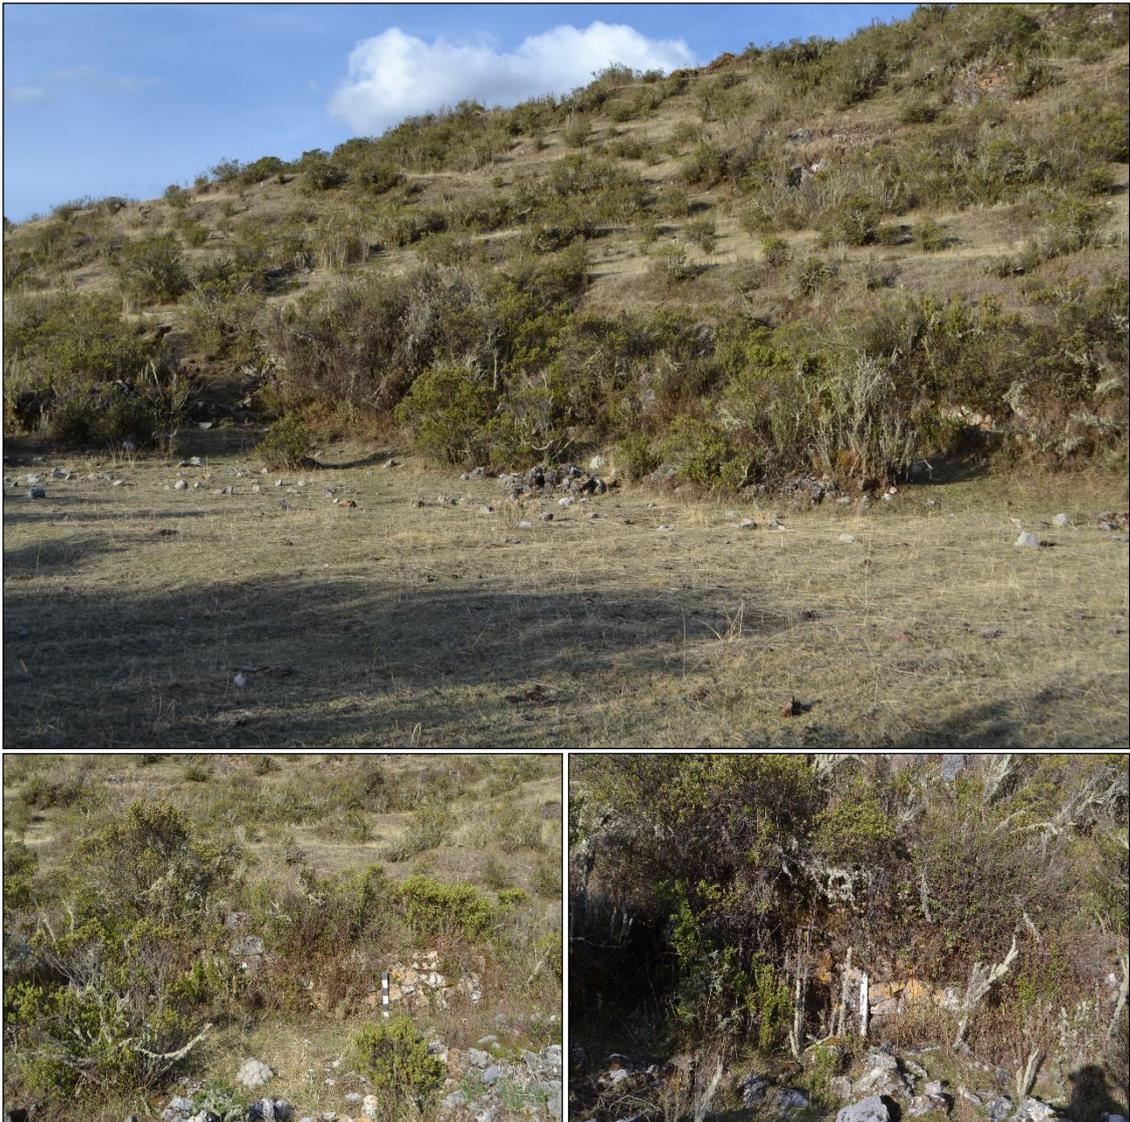
3. FOTOGRAFÍA N° 14

Vista panorámica de un espacio abierto en el sitio Awana Kancha., este espacio se encuentra rodeado por recintos de planta circular y rectangular. En las dos fotografías inferiores se muestra el estado de conservación de las evidencias arqueológicas correspondientes a las mamposterías de las estructuras.

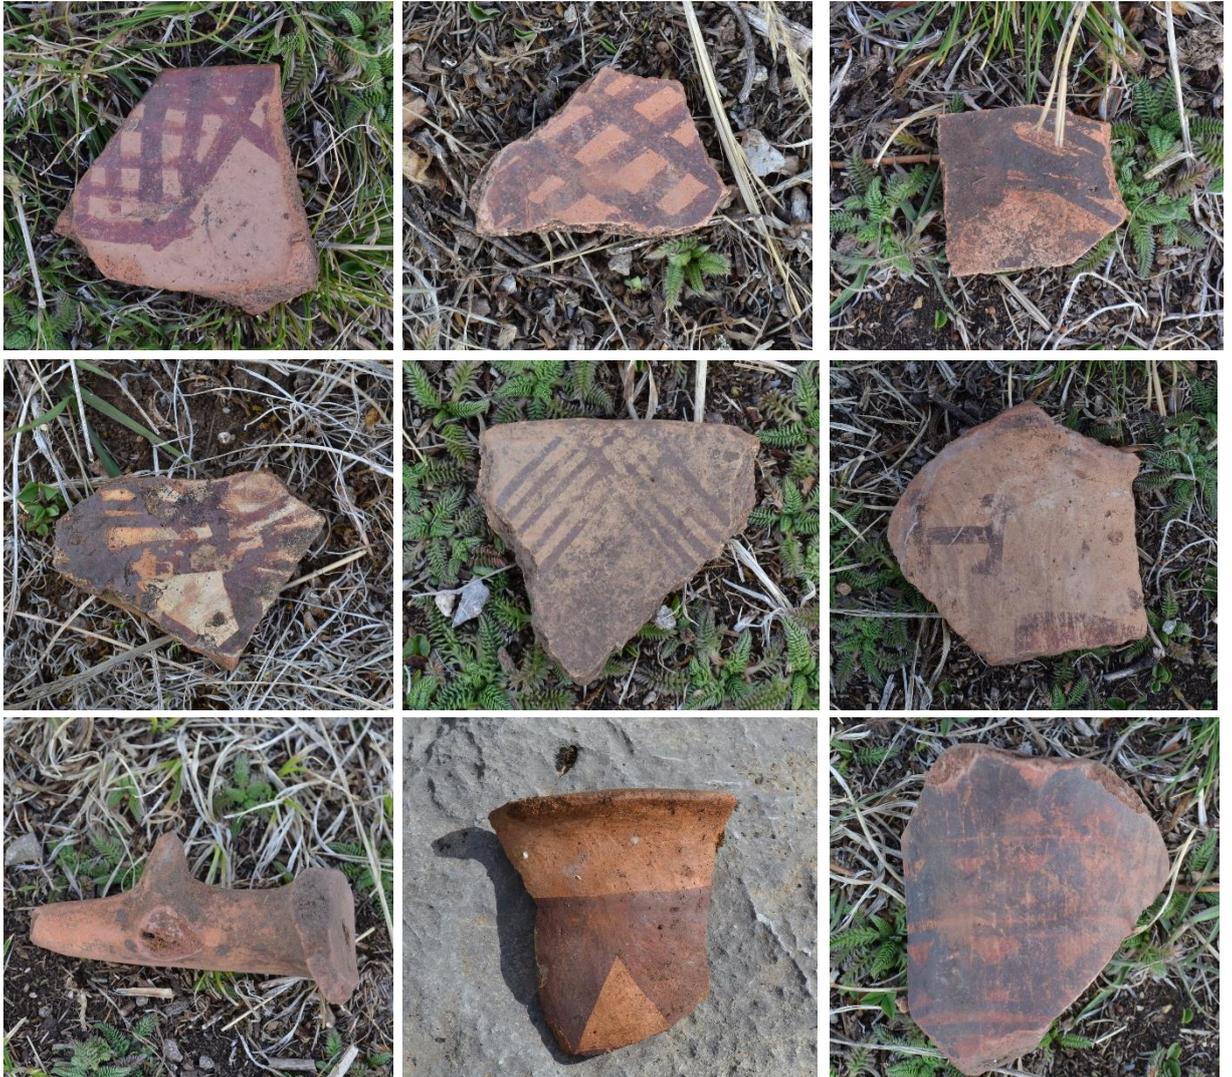
3. FOTOGRAFÍA N° 15

Descripción: En el área inmediata y asociado a las estructuras arquitectónicas del Complejo Arqueológico Monumenta, se evidencia sobre la superficie fragmentos de cerámica llanas y con pinturas de líneas policromas, generalmente sin engobe correspondientes al Horizonte Medio, Periodo Intermedio Tardío, Horizonte Tardío. y se encuentran en mal estado de conservación. Estas evidencias generalmente se encuentran asociados a estructuras arquitectónicas de tipo circular, rectangular y espacios abiertos.

Registro fotográfico de fragmentos de cerámica halladas sobre la superficie del Complejo Arqueológico, correspondientes al Horizonte Medio, Periodo Intermedio Tardío, Horizonte Tardío.
