## EXPEDIENTE TÉCNICO DE DECLARATORIA

# COMPLEJO ARQUEOLÓGICO MONUMENTAL MUYUQHAWA

Elaborado por:  
Arq[te]go. Néstor John Tacuri Portugal.  
RNA N° AT-1132

CUSCO, JUNIO DEL 2016

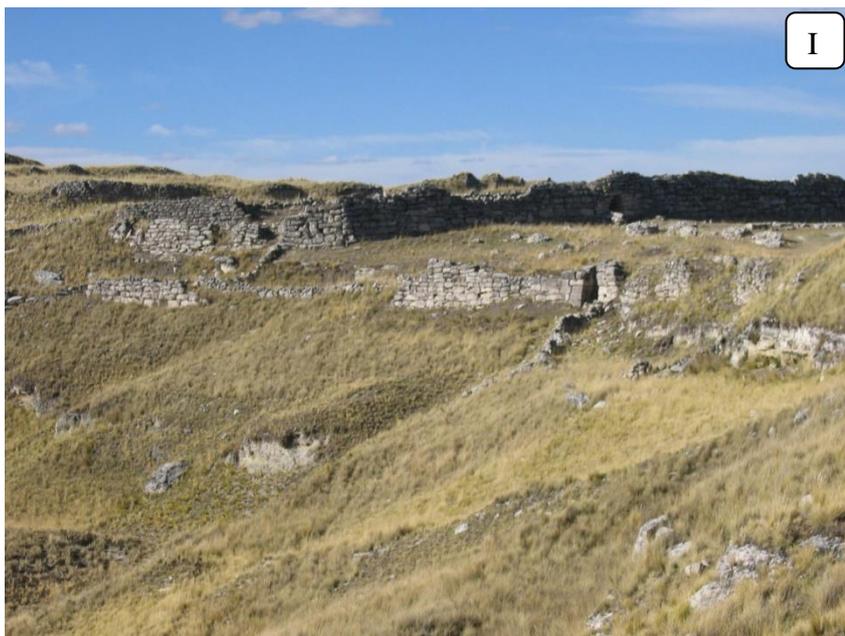
### 3. FOTOGRAFÍA I

Vista lateral del monumento de Oeste a Este, estos testimonios en su totalidad son hechas en roca Volcánica (Tova), se observa murallas de mampostería fina el cual rodea la meseta por terrazas de contención, presenta material lítico perteneciente a estructuras colapsadas en superficie.

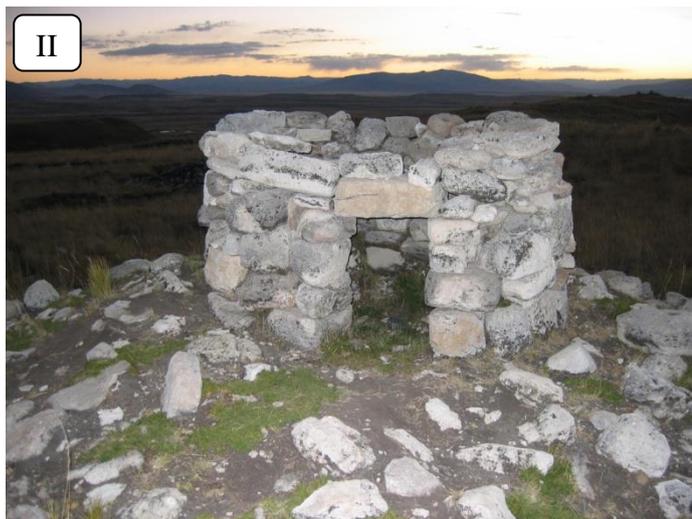
**3. FOTOGRAFÍA II**

Vista de frente, orientado de Norte a Sur de una estructura circular, se observa un pequeño vano de acceso, el material constructivo es de roca toba volcánica.

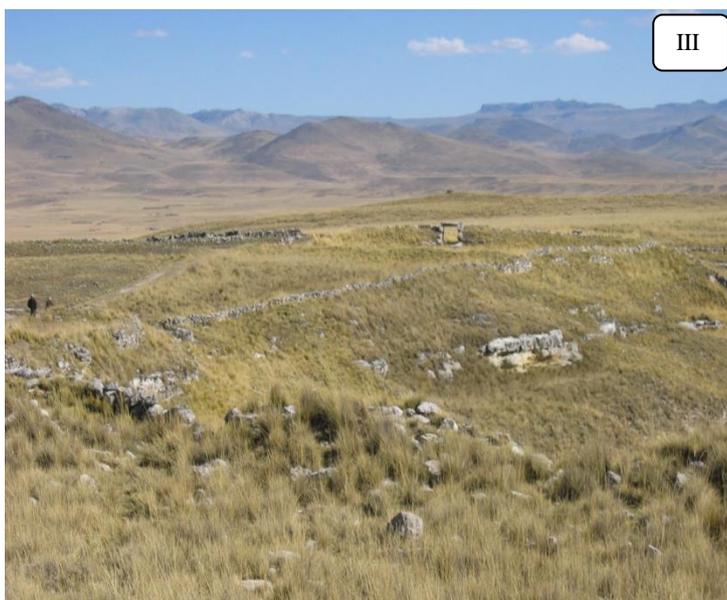
**3. FOTOGRAFÍA IV -**

Vista Panorámica de las murallas que se encuentra en mal estado de conservación y se hallan cubiertas por el ichu característico de la zona, en la actualidad sigue siendo utilizado por los comuneros locales como área de pastoreo.

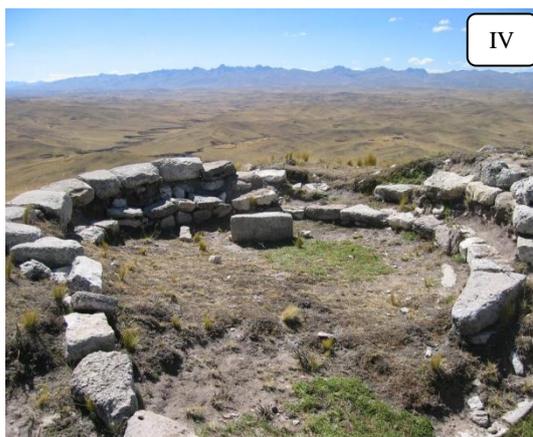
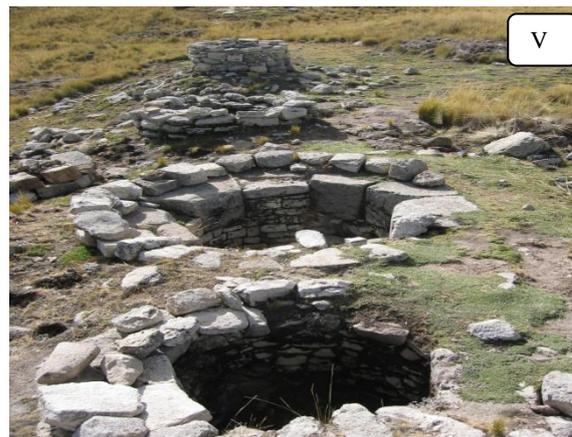
**3. FOTOGRAFÍA V**

Se observa estructuras funerarias circulares (chullpas), a nivel de superficie y otras que se hallan introducidas en forma de cistas, muros soterrados y cubierto por el paso del tiempo, que muestran la gran cantidad y la magnitud estructuras que engloba el monumento, asociados a material cultural, probablemente pertenecientes al ajuar funerario, etc.

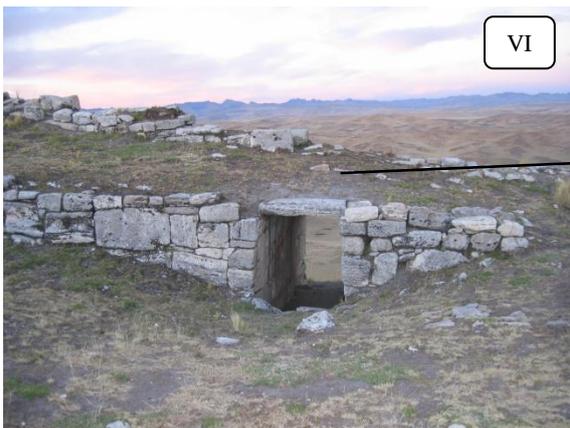
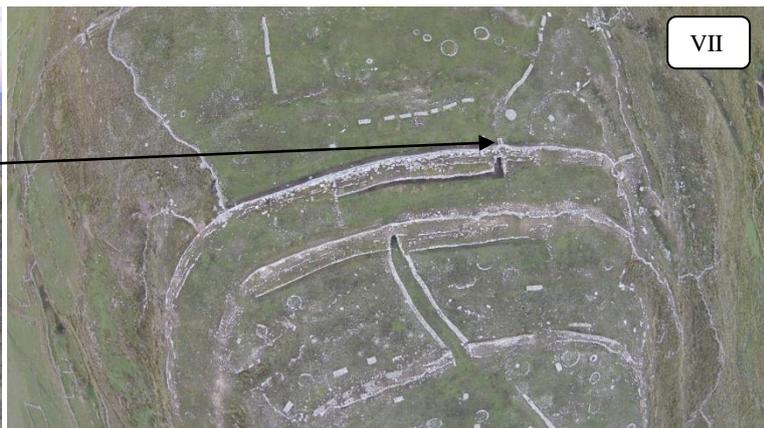
**3. FOTOGRAFÍA: VII - VIII**

Se registra en toda la parte circundante del Monumento Arqueológico y especialmente en el lado Noroeste, mostrándose cinco murallas distribuidas simétricamente, los vanos de acceso están orientadas al Sur, la portada principal es conocida como Intipunku, es de aparejo fino, construido con elementos líticos de gran dimensión finamente acabados, en el amplio vano aun se puede mostrar restos de arte rupestre con representaciones de figuras abstractas.
