FICHA OFICIAL DE INVENTARIO DE MONUMENTOS ARQUEOLOGICOS PREHISPANICOS

I.3 MONUMENTO ARQUEOLOGICO PREHISPANICO: Inka Perca Sector A y Sector B

FICHA DE REGISTRO FOTOGRÁFICO

FICHA TÉCNICA PARA DECLARATORIA COMO PATRIMONIO CULTURAL DE LA NACIÓN*

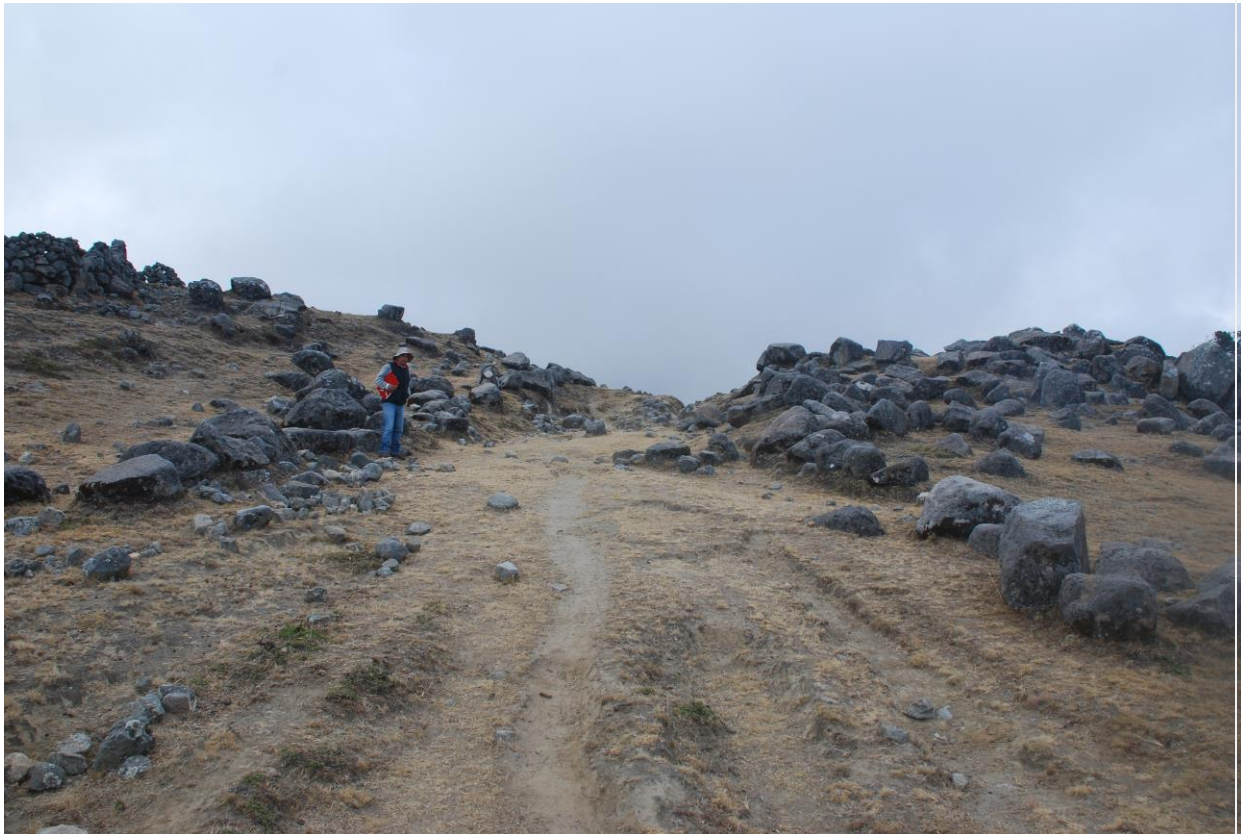
Vista de sección de camino prehispánico de Inka Perca

El acceso a la parte alta de Inka Perca se hace a través de un camino prehispánico que en algunos segmentos o trazos presenta un ancho aproximado de 14 m. El camino está flanqueado por dos alineamientos de piedra que van paralelos. Las piedras son grandes y sin trabajar.

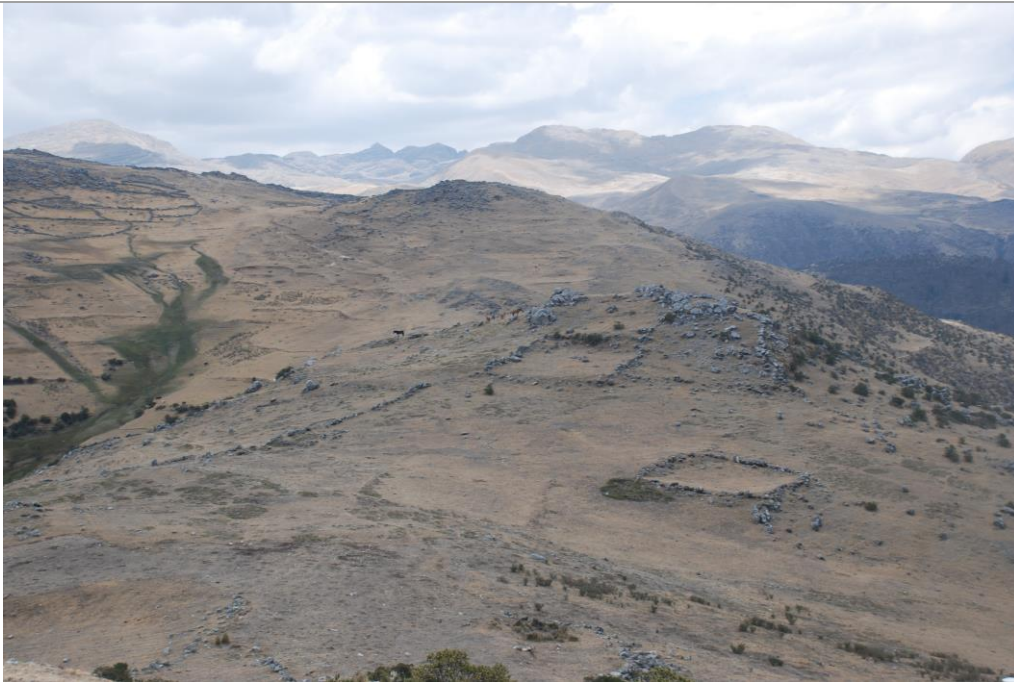
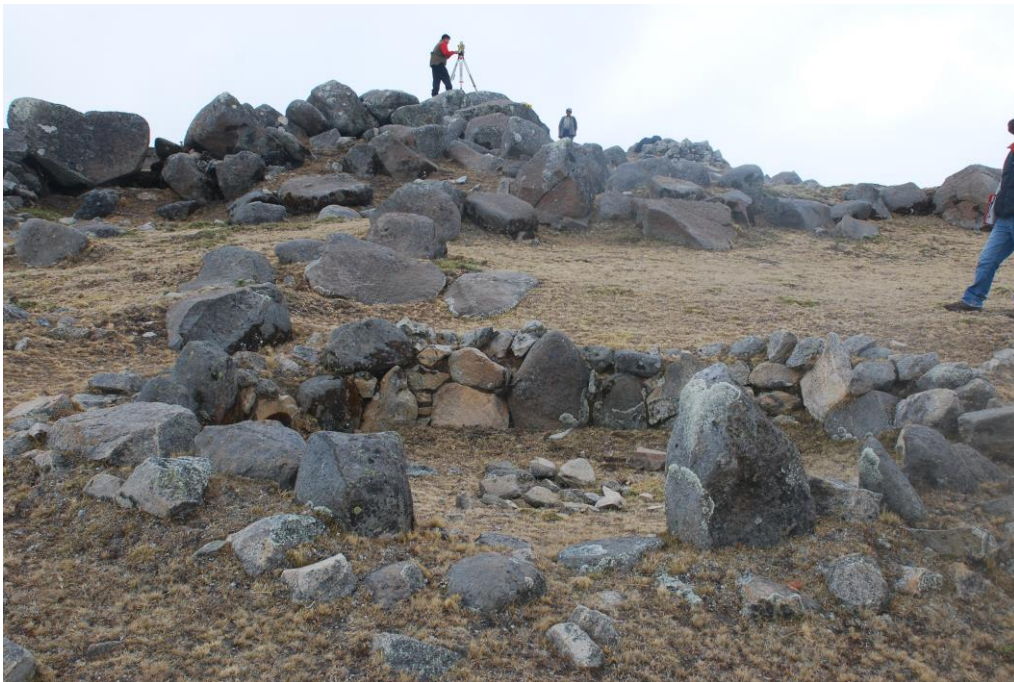
Arriba: Vista panorámica del sector doméstico en la parte alta del cerro.
Abajo: Estructura doméstica circular

Las estructuras domésticas se pueden ubicar en la parte alta y plana del cerro, consisten en estructuras, por lo general de planta circular con vanos de acceso bien pronunciados, en algunos casos las viviendas prehispánicas tienen planta cuadrangular y se asocian a estructuras que podrían haber sido corrales. La mampostería de las paredes internas de las casas es ordinaria, se observa el uso de cuñas. Asociado a estos espacios domésticos se pudo observar en superficie fragmentos de cerámica utilitaria color rojizo y piedras para la molienda (manos de moler). En algunos casos solo se conserva la parte basal de las estructuras domésticas.

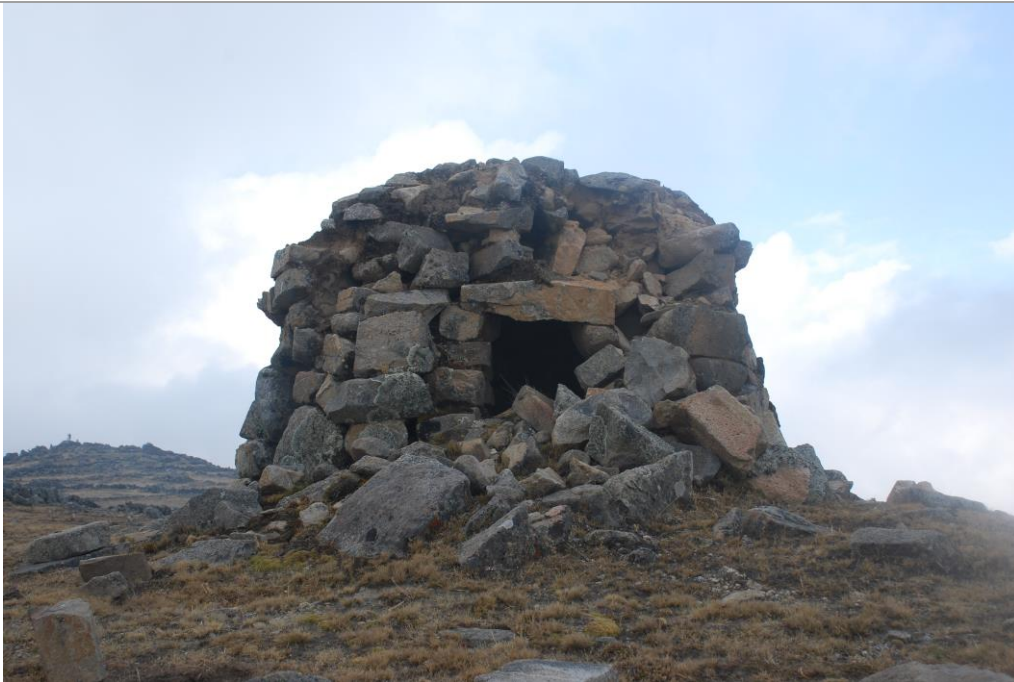
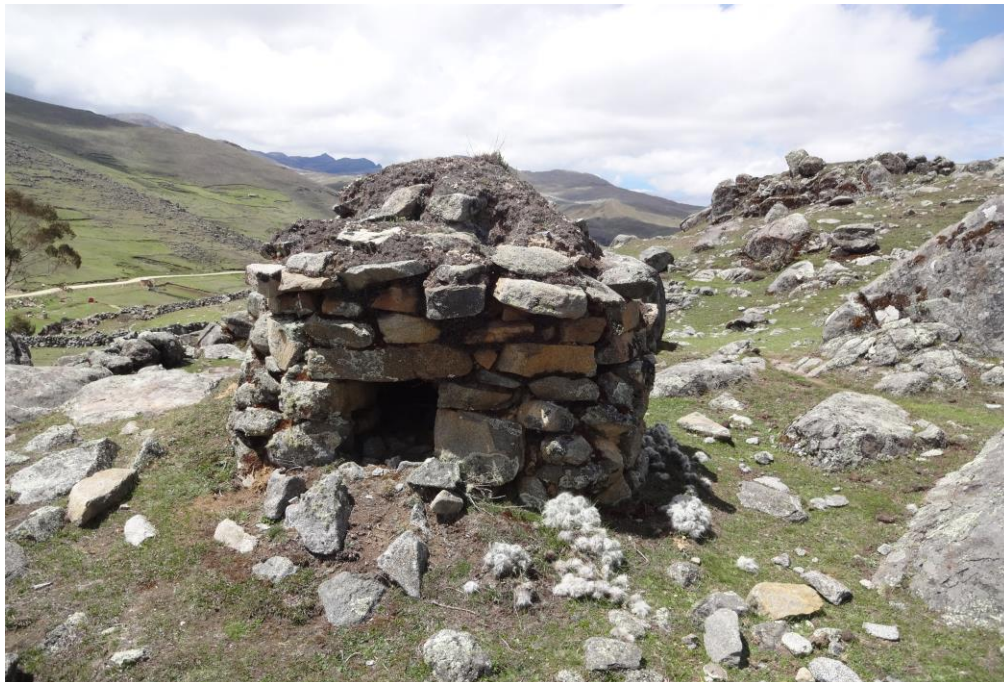
Dos chullpas o estructuras funerarias ubicadas en las partes altas del cerro.

Las chullpas o estructuras mortuorias se ubican en las partes altas del cerro miden aproximadamente 4 m², se caracterizan por tener planta cuadrangular, presentar un techo enlajado y un acceso pequeño orientado hacia el este. Al interior es posible observar restos óseos humanos dispersos. Algunas de estas estructuras mortuorias se encuentran derrumbadas, mientras que otras presentan forados en la parte posterior producto de la profanación de tumbas.

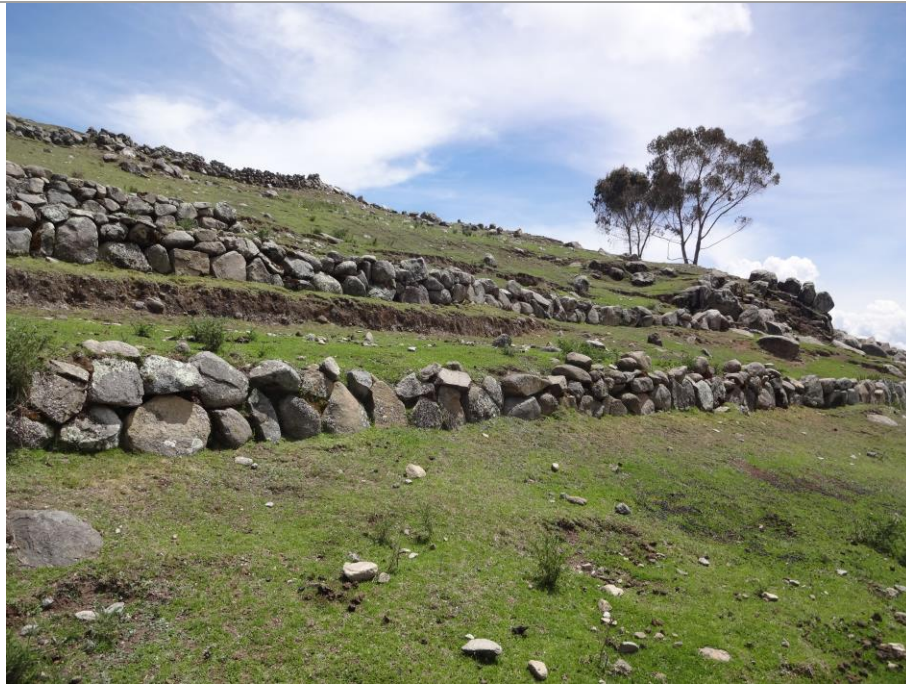
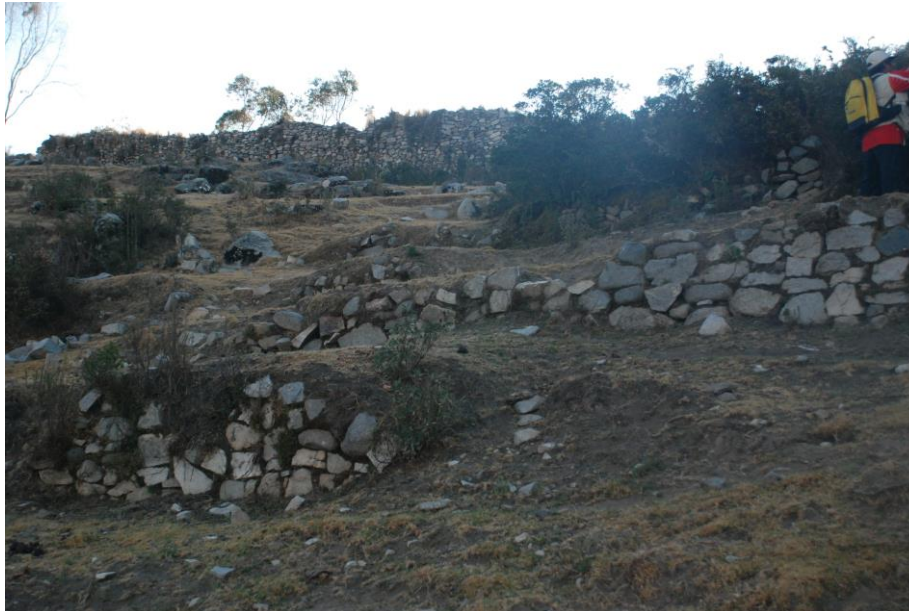
Terrazas agrícolas o sistema de Andenería registrada en las faldas de Inka Perca, en la foto de abajo se puede ver como muchas de las piedras que componen la estructura han sido retiradas.

Existe una trocha carrozable que se encuentra afectando el sector de andenería.

Las terrazas agrícolas por su parte se ubican en la faldería o ladera del cerro. Están hechas a base de piedras grandes y medianas que llegan a una altura promedio de 1.5 m. La mampostería de estas es en la mayoría de los casos careada debido a la colocación de los lados planos de la piedra hacia el exterior. No obstante en otros casos la mampostería es

tosco porque las piedras que conforman las terrazas son de forma irregular. Actualmente estas terrazas se encuentran en desuso o abandonadas para la agricultura.
