**PROPUESTA TÉCNICA PARA LA DECLARATORIA DE MONUMENTO INTEGRANTE DEL
PATRIMONIO CULTURAL DE LA NACIÓN DE LAS ESTRUCTURAS MURARIAS DEL TEMPLO
SANTIAGO APOSTOL DE TOTORA, PLAZA Y TORRE EXENTA UBICADO EN EL DISTRITO DE
LIVITACA, PROVINCIA DE CHUMBIVILCAS, DEPARTAMENTO DE CUSCO**

Plano: DELIMITACIÓN DE ESTRUCTURAS MURARIAS DEL TEMPLO SANTIAGO APOSTOL DE TOTORA, PLAZA Y TORRE EXENTA

Ubicación: Sector de Totorá	Distrito: LIVITACA	Provincia: CHUMBIVILCAS	Región: CUSCO
Fuente: Propuesta proporcionada por la DDC-Cusco	Resolución:	Lámina: DBI-01	
Datum: Sistema de Coordenadas UTM WGS-84, Zona 19L	Fecha: Feb 2021	Dibujo: JCV	Escala: 1/500

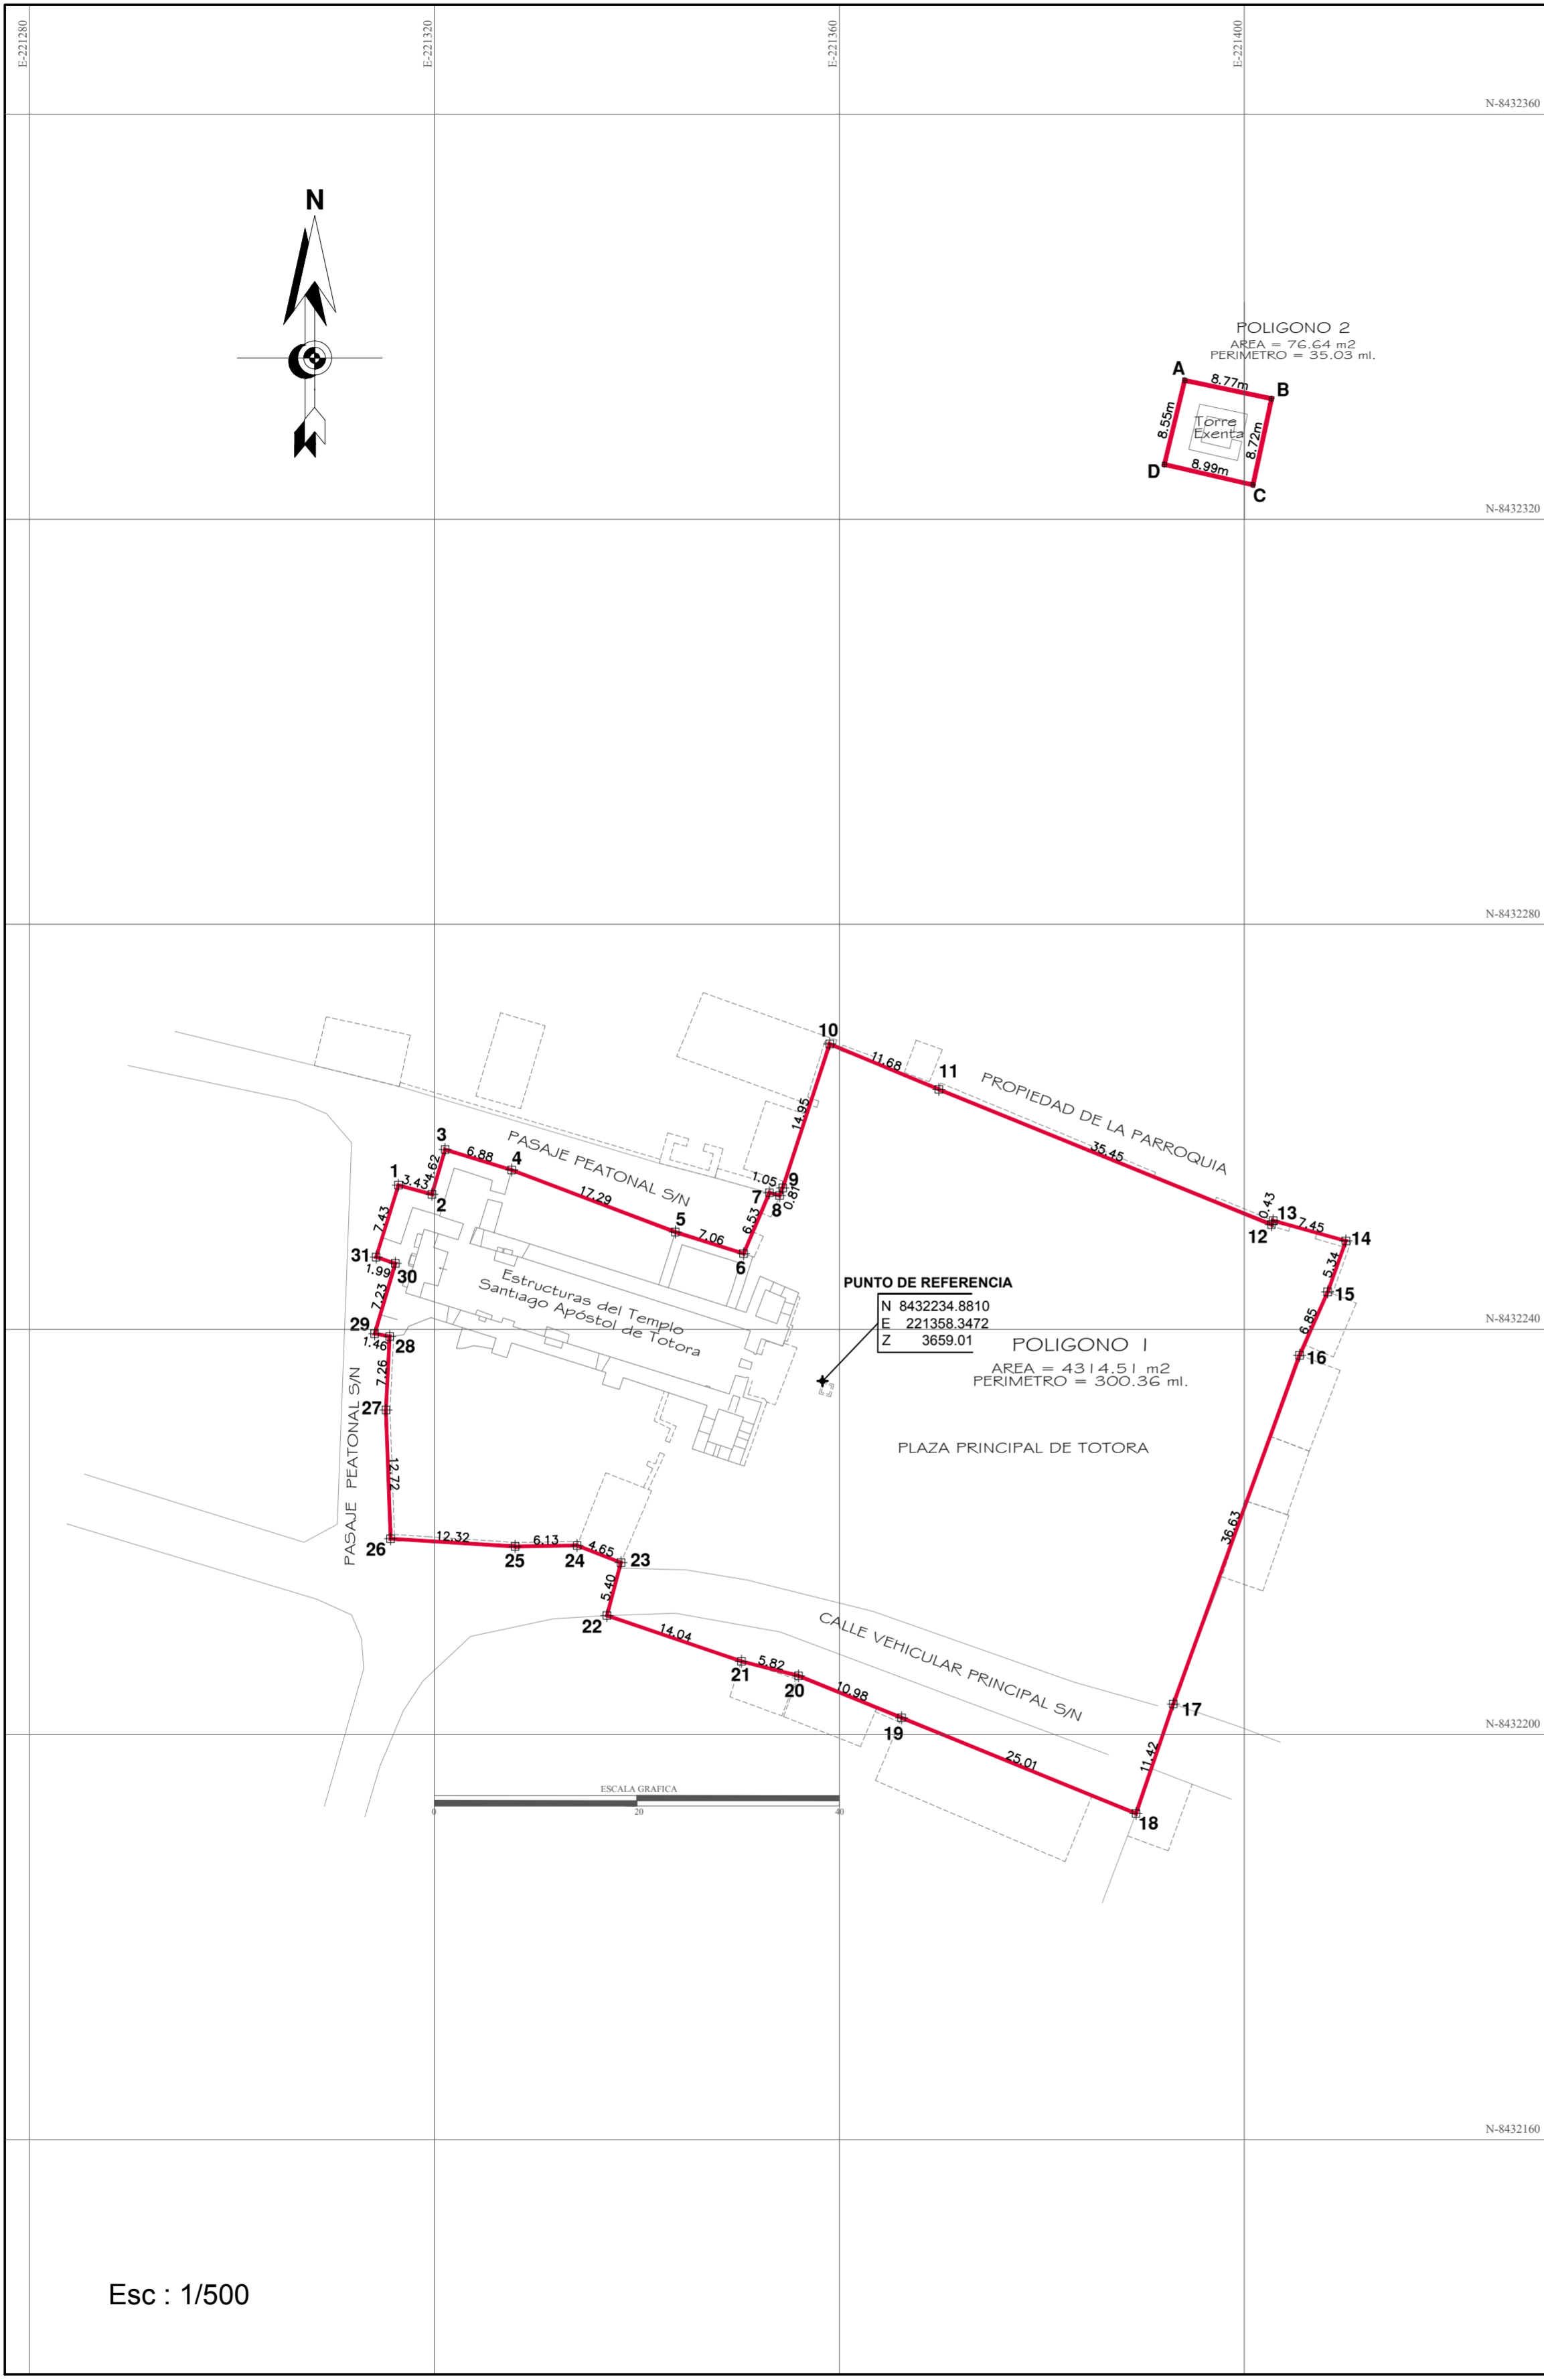
Abarca el emplazamiento de las estructuras del templo en sí, conjuntamente con la plaza y torre exenta, entendiéndose como un conjunto unitario, delimitadas en dos polígonos.

El Polígono 1 de 31 vértices que encierra un área de 4314.51 m², con un perímetro de 300.36 ml, corresponde a la delimitación de las estructuras murarias del Templo Santiago Apóstol de Totorá y la plaza, conforme a los siguientes datos técnicos:

El Polígono 2 de 4vértices que encierra un área de 76.64 m2, con un perímetro de 35.03 ml, corresponde a la delimitación de la torre exenta, conforme a los siguientes datos técnicos:
