FICHA DE INFORMACIÓN BÁSICA	
INMUEBLE DECLARADO PATRIMONIO CULTURAL DE LA NACION	<input type="checkbox"/>
INMUEBLE EN PRESUNCIÓN DE PATRIMONIO CULTURAL DE LA NACION	<input checked="" type="checkbox"/>
IDENTIFICACION

NOMBRE DEL EDIFICIO	PROPIETARIO ACTUAL
"Capilla Nuestra Señora de las Mercedes de Watocto"	GOBIERNO CENTRAL <input type="checkbox"/>
	GOBIERNO LOCAL <input type="checkbox"/>
LOCALIZACIÓN Perú	IGLESIA <input type="checkbox"/>
DEPARTAMENTO Cusco	PERSONA NATURAL <input type="checkbox"/>
PROVINCIA Paucartambo	PERSONA JURÍDICA <input checked="" type="checkbox"/>
DISTRITO Colquepata	NOMBRE :

PROPUESTA TÉCNICA PARA LA DECLARATORIA COMO MONUMENTO INTEGRANTE DEL PATRIMONIO CULTURAL DE LA NACIÓN DE LA “CAPILLA NUESTRA SEÑORA DE LAS MERCEDES DE WATOCTO”, UBICADA EN LA COMUNIDAD CAMPESINA DE INCA PAUCAR MICAYPATA, DISTRITO DE COLQUEPATA, PROVINCIA DE PAUCARTAMBO, DEPARTAMENTO DE CUSCO.

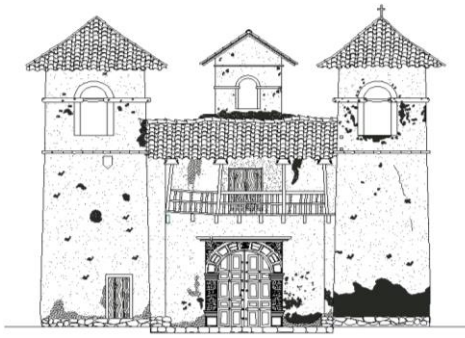
Elevación principal de la Capilla Nuestra Señora de las Mercedes de Watocto

Destaca por su proporción y simetría en elevación, comprende una portada en sillares de piedra labrada en forma de arco de medio punto. A dicho vano lo flanquean pilastras que se sostienen en basamento de piedra, ambas labradas en bajo relieve. La portada se encuentra rematada por una cornisa de piedra. La puerta es de madera tablero rebajado pintada de color azul añil con bulas de bronce. La totalidad de la fachada principal tiene revestimiento de barro y cal.

Sobre la portada se encuentra una Capilla Abierta o de Indios que consiste en un balcón corrido de madera tallada. Se divide en tres intercolumnios con los pies derechos de sección rectangular. Descansa sobre ocho ménsulas de madera, como remate a esta estructura se presenta una cobertura de faldón simple. Se accede a la capilla abierta mediante el coro, su función era para la predicación impartida a la gente que la escucha al aire libre además de estar destinada a la evangelización de indígenas.

Sobre la cubierta de la nave existe un imafrente con caída a dos aguas, el cual presenta un nicho u hornacina en forma de arco de medio punto donde, según refieren los datos históricos, se encontraba la imagen de San Miguel.

Destaca por su proporción y simetría en elevación, comprende una portada en sillares de piedra labrada en forma de arco de medio punto. A dicho vano lo flanquean pilastras que se sostienen en basamento de piedra, ambas labradas en bajo relieve. La portada se encuentra rematada por una cornisa de piedra. La puerta es de madera tablero rebajado pintada de color azul añil con bulas de bronce. La totalidad de la fachada principal tiene revestimiento de barro y cal.

Sobre la portada se encuentra una Capilla Abierta o de Indios que consiste en un balcón corrido de madera tallada. Se divide en tres intercolumnios con los pies derechos de sección rectangular. Descansa sobre ocho ménsulas de madera, como remate a esta estructura se presenta una cobertura de faldón simple. Se accede a la capilla abierta mediante el coro, su función era para la predicación impartida a la gente que la escucha al aire libre además de estar destinada a la evangelización de indígenas.

Sobre la cubierta de la nave existe un imafrente con caída a dos aguas, el cual presenta un nicho u hornacina en forma de arco de medio punto donde, según refieren los datos históricos, se encontraba la imagen de San Miguel.

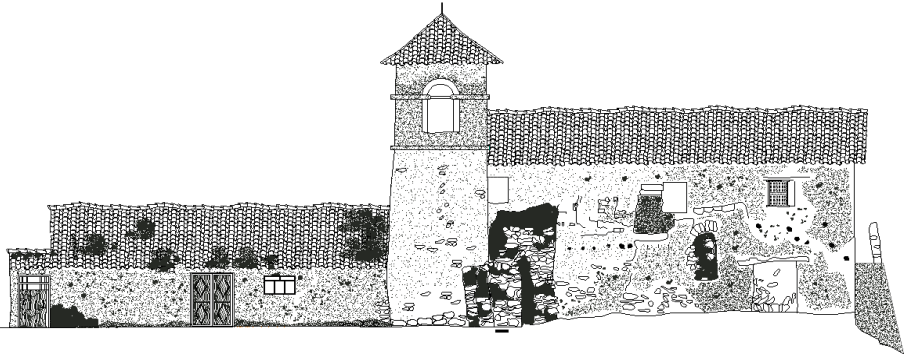
Elevación lateral de la Capilla Nuestra Señora de las Mercedes de Watocto

La composición volumétrica de la capilla comprende una sola nave alargada de proporción regular a la cual se adosan dos torres esbeltas que le dan carácter y simetría al volumen. Se encuentra edificada con cimentación de piedra y mortero de barro sobre los cuales se asentaron los muros de adobe. La cobertura ha sido restituida por pares y tijerales de madera rolliza y teja de arcilla tipo colonial.

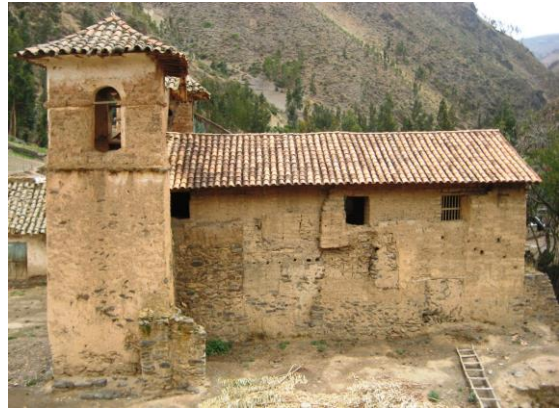
Muro del Evangelio

Elementos	Descripción	Est. Cons.			Observaciones
		B	R	M	
Cimientos	Piedra y barro o cal				
Cerramientos	Adobe y piedra (Muro Evangelio)				Mal estado: Humedad en bases de muros
Estructura	Madera				Restituida por la Comunidad.
Cobertura	Teja de arcilla				Restituida por la Comunidad.
Revestimient.	Barro y cal				En el frontis queda la evidencia de la cal. Los muros del evangelio y la epístola han quedado sin revestimiento.
Puertas	Madera				
Ventanas	Madera				
Pisos	Piedra y madera				Mal estado: Piso de madera del Coro Alto

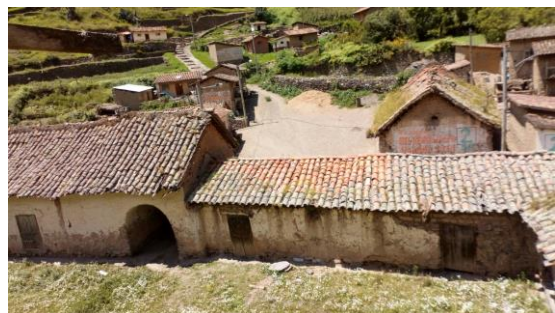
Hacienda: Crujía Este

La crujía Este, compuesta por los espacios aparentemente de uso social como comedores y también una logia ubicada hacia el este orientada hacia el exterior del monumento donde se aprecian pilastras y zapatas finamente talladas. En este bloque se encuentra el zaguán de acceso principal, definido por un vano arcado en el interior.

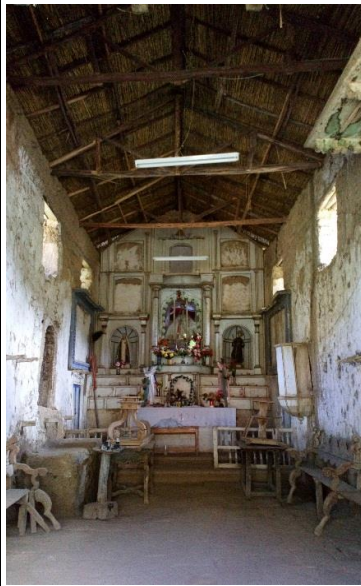
Nave de la Capilla

Nave: El ambiente tiene forma alargada, y es el espacio de mayor jerarquía que sigue el ordenamiento tipológico lineal. Al interior de la nave se observa, hacia el lado de la epístola, la presencia de un nicho arcado enchapado con madera tallada con un banco de adobe. Del mismo modo, en el muro del evangelio se observa un vano en el segundo nivel; existe también pintura mural policroma.

El piso es de laja de piedra de forma regular. En el encuentro con el presbiterio, hacia el lado del evangelio, existe un púlpito de estilo neoclásico, lugar de proclamación de la palabra de Dios dispuesto de tal manera que los fieles puedan ver y escuchar. Al púlpito, se accedía posiblemente por la sacristía; actualmente el vano de ingreso al púlpito se encuentra tapiado. Los muros están pintados a base barro y cal.

Nave: El ambiente tiene forma alargada, y es el espacio de mayor jerarquía que sigue el ordenamiento tipológico lineal. Al interior de la nave se observa, hacia el lado de la epístola, la presencia de un nicho arcado enchapado con madera tallada con un banco de adobe. Del mismo modo, en el muro del evangelio se observa un vano en el segundo nivel; existe también pintura mural polícroma.

El piso es de laja de piedra de forma regular. En el encuentro con el presbiterio, hacia el lado del evangelio, existe un púlpito de estilo neoclásico, lugar de proclamación de la palabra de Dios

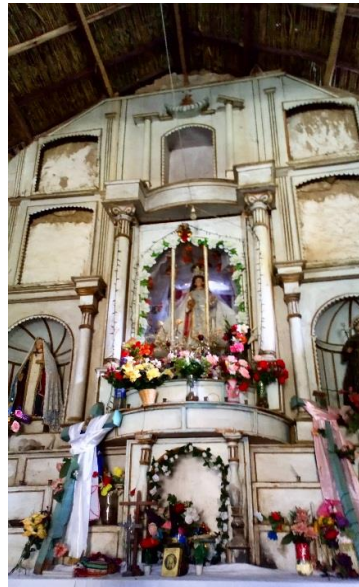
Altar de madera

El altar mayor compuesto por el retablo de estilo neoclásico el cual presenta tres calles y tres cuerpos en los extremos y en la parte central dos cuerpos donde destaca entre las obras de arte la imagen de la "Virgen de la Mercedes" a cuya advocación está dedicada la Capilla. Santa Ana ubicada al lado derecho de la Patrona y San Antonio de Padua a la izquierda.

El altar mayor compuesto por el retablo de estilo neoclásico el cual presenta tres calles y tres cuerpos en los extremos y en la parte central dos cuerpos donde destaca entre las obras de arte la imagen de la "Virgen de la Mercedes" a cuya advocación está dedicada la Capilla. Santa Ana ubicada al lado derecho de la Patrona y San Antonio de Padua a la izquierda.

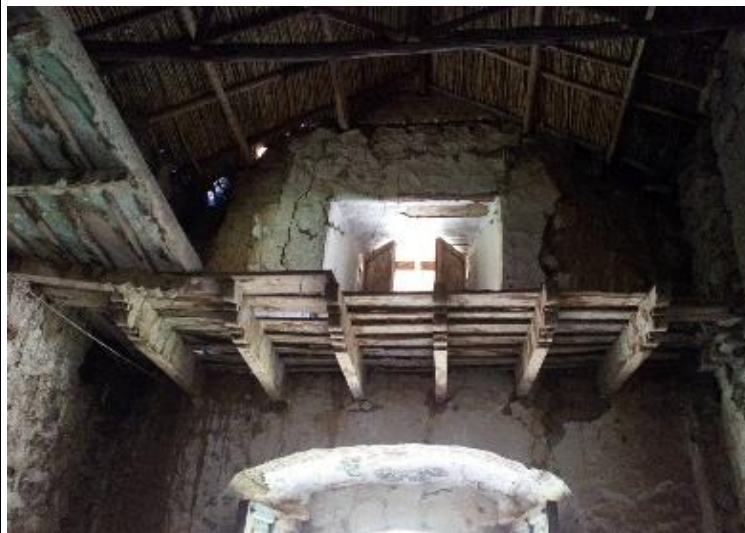
Coro alto

Coro Alto: Se accede por el exterior de la capilla por la torre ubicada hacia el lado del muro de la epístola por un vano estrecho. El ambiente tiene forma de "L", el piso está entablado de madera apoyado sobre ménsulas. Desde el espacio del coro se observa el vano central abocinado por el cual se accede a la capilla abierta ubicada en el muro de pies.

Coro Alto: Se accede por el exterior de la capilla por la torre ubicada hacia el lado del muro de la epístola por un vano estrecho. El ambiente tiene forma de "L", el piso está entablado de madera apoyado sobre ménsulas. Desde el espacio del coro se observa el vano central abocinado por el cual se accede a la capilla abierta ubicada en el muro de pies.

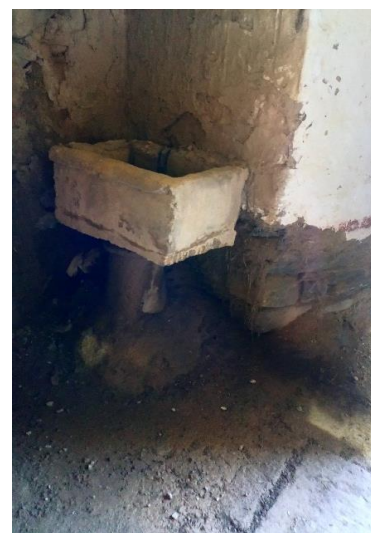
Pila bautismal

Sotocoro: Ubicado después del ingreso, debajo del coro. Las jambas de acceso son de piedra labrada. Destaca la existencia de pintura mural policroma ubicada en el intradós del arco rebajado que conforma el vano de ingreso principal. Hacia el lado del evangelio, inmediatamente después de la entrada, se encuentra la pila bautismal de piedra de forma rectangular con un acabado rústico.

Sotocoro: El ambiente está ubicado después del ingreso debajo del coro. Las jambas de acceso son de piedra labrada. En el sotocoro, destaca la existencia de pintura mural polícroma ubicada en el intradós del arco rebajado que conforma el vano de ingreso principal. Hacia el lado del evangelio, inmediatamente después de la entrada, se encuentra la pila bautismal de piedra de forma rectangular con un acabado rústico.

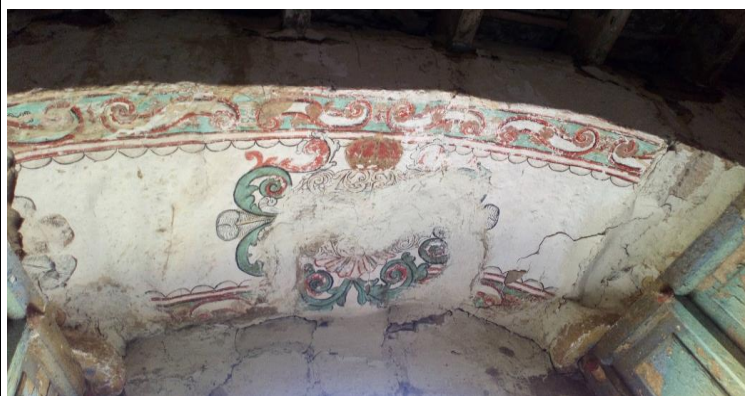
Pintura mural policromada ubicada en el intradós del arco de ingreso a la nave.

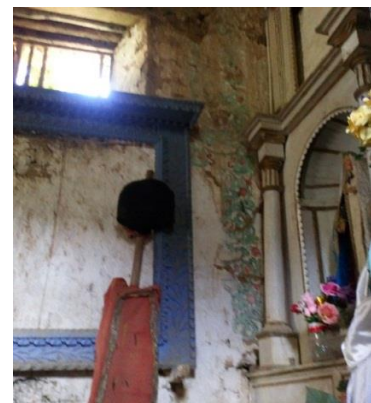
Pintura mural policromada ubicado en el presbiterio

El Presbiterio y Altar Mayor: Delimitado por una cancela de madera tallada, presenta un nivel de piso diferente escalón arriba. Hacia el muro de la epístola se encuentra una puerta de madera de acabado muy simple que da acceso a un recinto que probablemente servía de depósito. Sobre la puerta, en el segundo nivel existe un vano con marco y reja de madera torneada. Entre el vano y la puerta se encuentra un marco de madera tallada sin lienzo. En la unión del muro de la epístola y el muro testero se evidencia la existencia de pintura mural policroma.

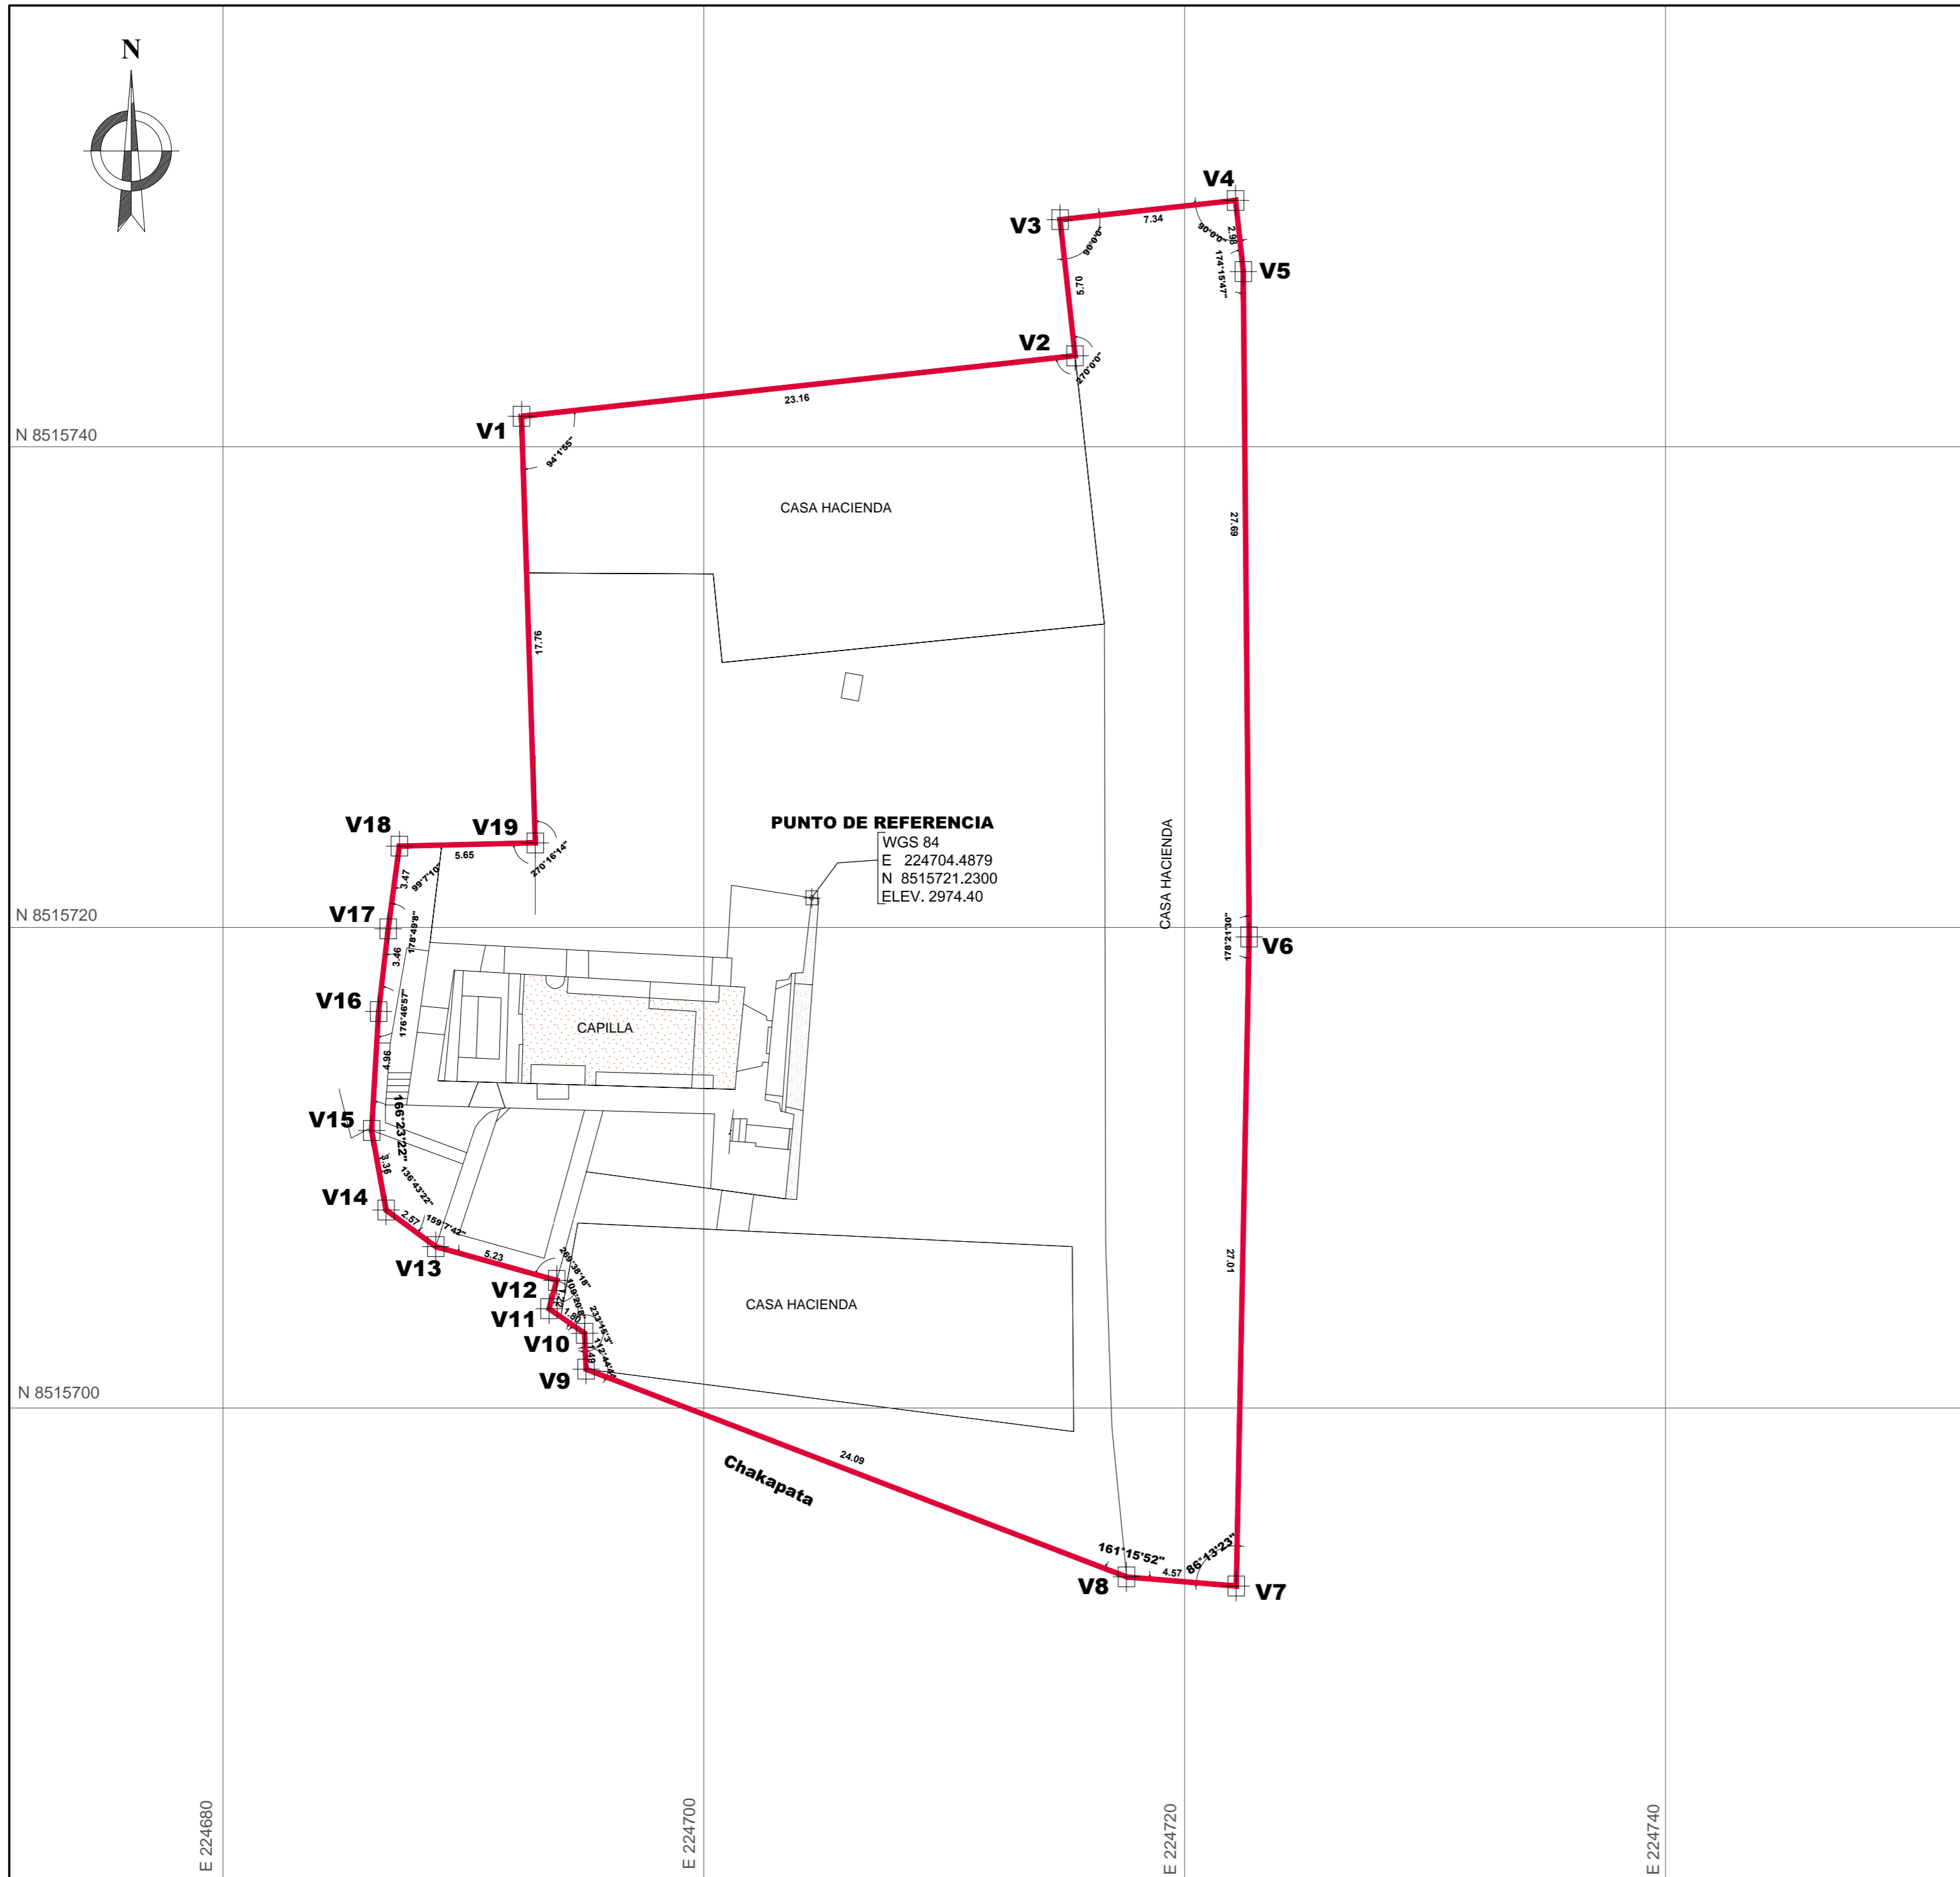
CUADRO DE ÁREAS	
ÁREA	PERÍMETRO
1508.06 m ²	173.53 m
0.15 ha

La delimitación de la Capilla Nuestra Señora de las Mercedes de Watocto comprende un polígono de 19 vértices que encierra un área de 1508.06 m² con un perímetro de 173.53 m, conforme a los siguientes datos técnicos:

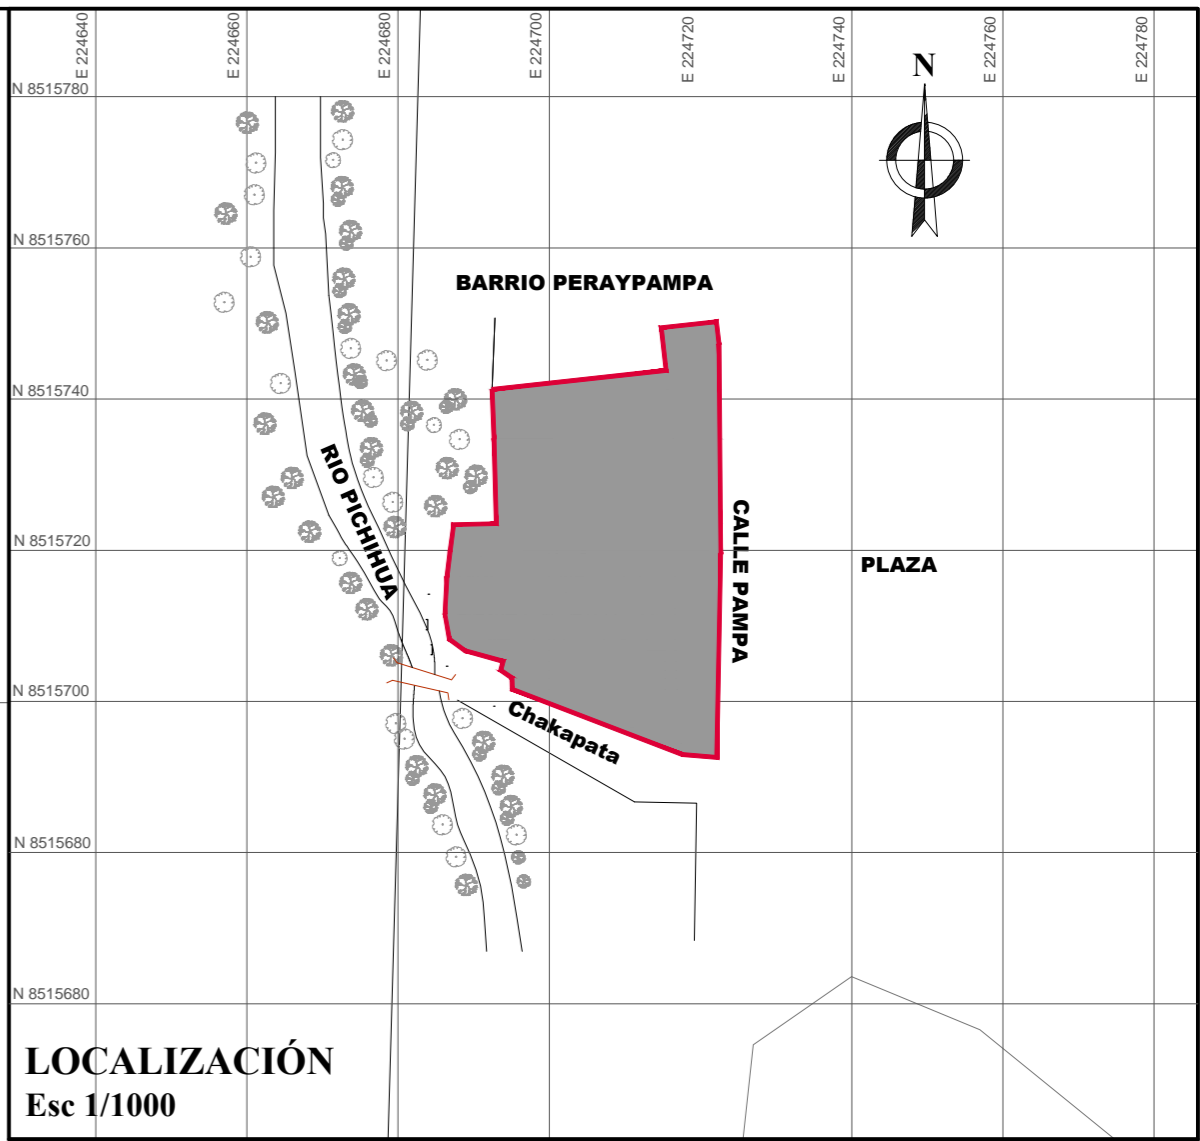
LOCALIZACIÓN
Esc 1/1000

CUADRO DE DATOS TÉCNICOS						
VÉRTICE	ESTE	NORTE	LADO	DISTANCIA	ÁNGULO	
V1	224692.4155	8515741.2700	V1-V2	23.16	94°01'55"	
V2	224715.4386	8515743.7856	V2-V3	5.70	270°00'00"	
V3	224714.8195	8515749.4519	V3-V4	7.34	90°00'00"	
V4	224722.1151	8515750.2491	V4-V5	2.98	90°00'00"	
V5	224722.4384	8515747.2900	V5-V6	27.69	174°15'47"	
V6	224722.6794	8515719.6000	V6-V7	27.01	178°21'30"	
V7	224722.1405	8515692.5930	V7-V8	4.57	86°13'23"	
V8	224717.5839	8515692.9670	V8-V9	24.09	161°15'52"	
V9	224695.0992	8515701.6180	V9-V10	1.49	112°44'44"	
V10	224695.0424	8515703.1080	V10-V11	1.80	233°15'03"	
V11	224693.5605	8515704.1290	V11-V12	1.22	109°20'08"	
V12	224693.8815	8515705.3080	V12-V13	5.23	269°38'18"	
V13	224688.8467	8515706.7130	V13-V14	2.57	159°07'42"	
V14	224686.7806	8515708.2398	V14-V15	3.36	136°43'22"	
V15	224686.1815	8515711.5498	V15-V16	4.96	166°23'22"	
V16	224686.4714	8515716.4990	V16-V17	3.46	176°46'57"	
V17	224686.8675	8515719.9390	V17-V18	3.47	178°49'08"
