EXPEDIENTE TÉCNICO PARA LA DECLARATORIA
COMO PATRIMONIO CULTURAL DE LA NACION

SITIO ARQUEOLOGICO.
MOLLOQOSI

FICHA TÉCNICA PARA DECLARATORIA COMO PATRIMONIO CULTURAL DE LA NACIÓN

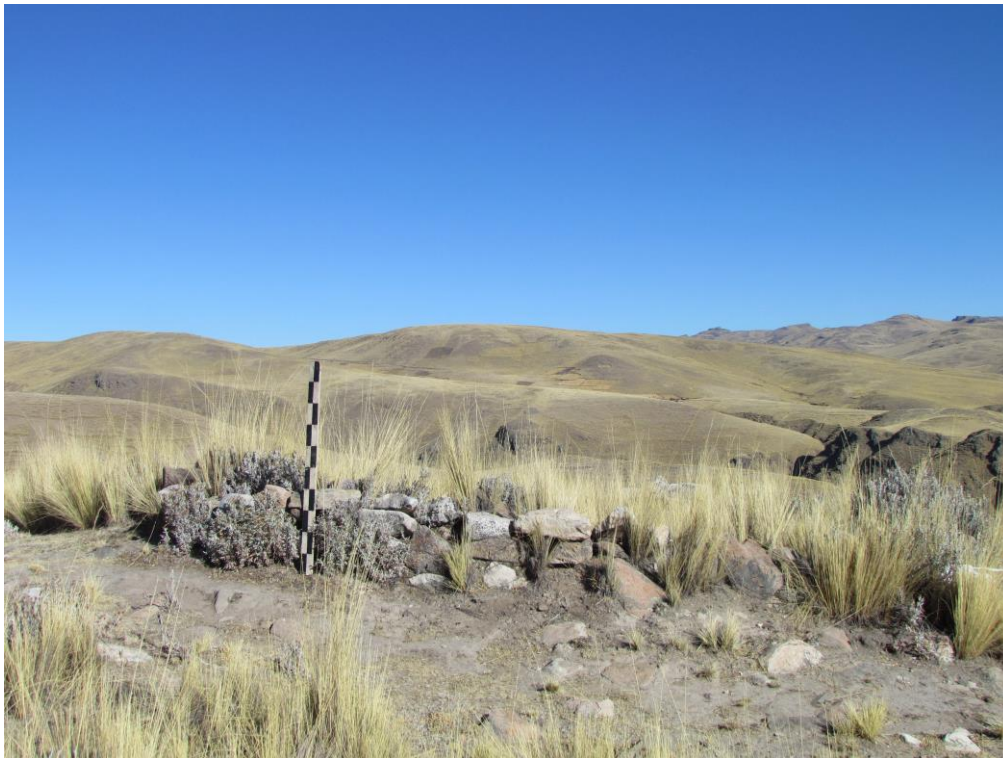
Foto N° 01

Vista de recinto rectangular donde se pueden evidenciar en número de 3 los cuales se encuentran dispersos uno de otro, las medidas promedio que se pudo apreciar son de largo 7.50 m. por 4.30 de ancho la altura de estas varía de acuerdo al grado de conservación, el promedio de altura que podemos indicar el de 0.40 m de altura.

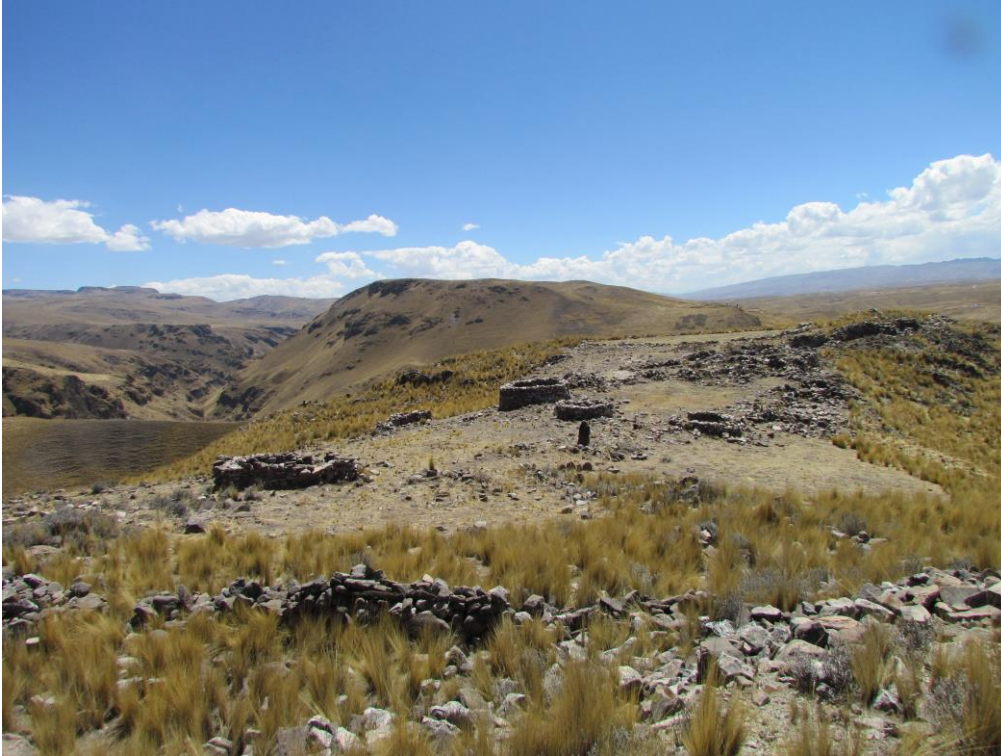
Foto N° 2.

Vista de los recintos semi circulares los cuales se ubican en los lados Suroeste y sureste de la poligonal de la delimitación del Sitio Arqueológico Molloqosi, donde se pudo evidenciar por lo menos unos 15 recintos semi circulares todos estos de distintos tamaños. La altura promedio de estas varía entre 0.50 a 0.80 cm de altura, un radio promedio de 1.50 a 2.20 m. ancho de muro 0.60 m, estos recintos están contruidos con material lítico, todas estas unidas con mortero de barro y aparejo rustico.

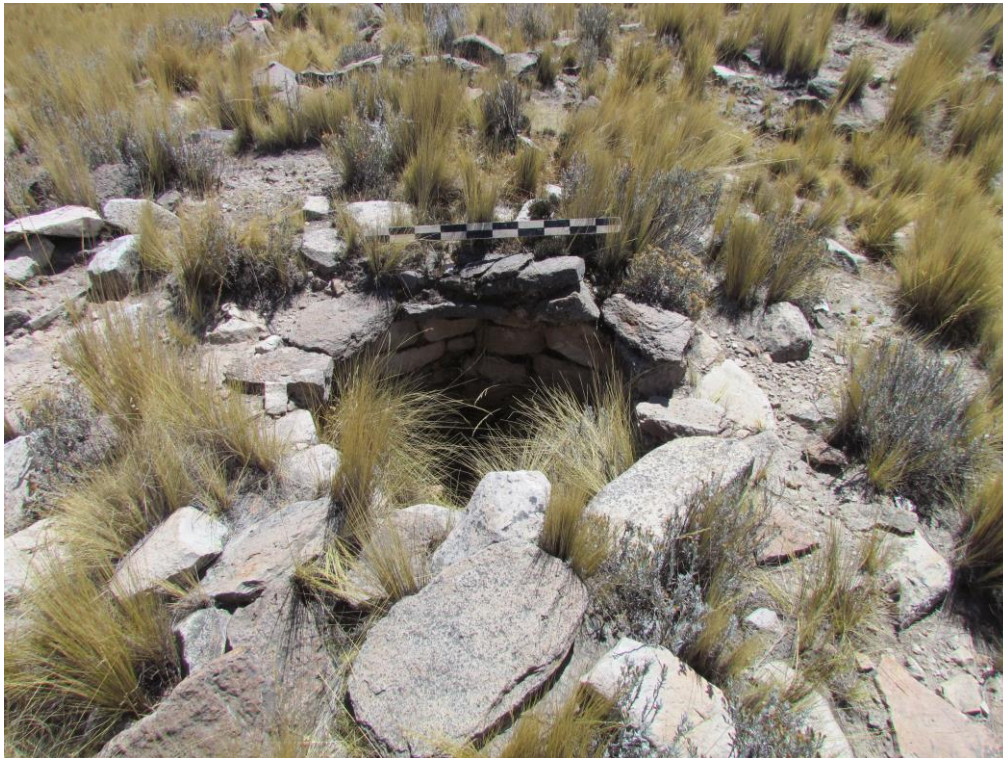
Foto N° 3.

Vista de estructura funeraria la cual en la actualidad se encuentran ya huaqueada, la construcción de estas es de material lítico unidas con mortero de barro, las dimensiones de estas estructuras varían de 1.00, 1.50 metros con un ancho de 0.50 metros, la característica principal de estas estructuras son que están construidas de debajo de la superficie hacia el exterior.
