# **EXPEDIENTE DE DECLARATORIA**

## FICHA TÉCNICA PARA DECLARATORIA COMO PATRIMONIO CULTURAL DE LA NACIÓN

<b>TIPO DE PATRIMONIO</b>	:	Monumento Arqueológico Prehispánico
<b>CLASIFICACIÓN</b>	:	Paisaje Arqueológico
<b>NOMBRE DEL MONUMENTO ARQUEOLÓGICO PREHISPÁNICO:</b>	:	Intihuatana - Colcaraccay
<b>OTROS NOMBRES</b>	:	Intihuatana, Pomacocha, Pumaqucha
<b>UBICACIÓN POLITICA</b>	:	Distrito: Vischongo Provincia: Vilcashuamán Departamento y/o Región: Ayacucho
<b>UTM Referencial</b>	:	606635.47 E– 8496210.55 N (WGS 84)
<b>FILIACIÓN CRONOLÓGICA</b>	:	Periodo Horizonte Tardío
<b>FILIACIÓN CULTURAL</b>	:	Inca
<b>FUNCIÓN</b>	:	Residencial y Ceremonial
<b>REG. CATASTROS ARQ.</b>	:	--

I.3 MONUMENTO ARQUEOLÓGICO PREHISPÁNICO: Intihuatana - Colcaraccay

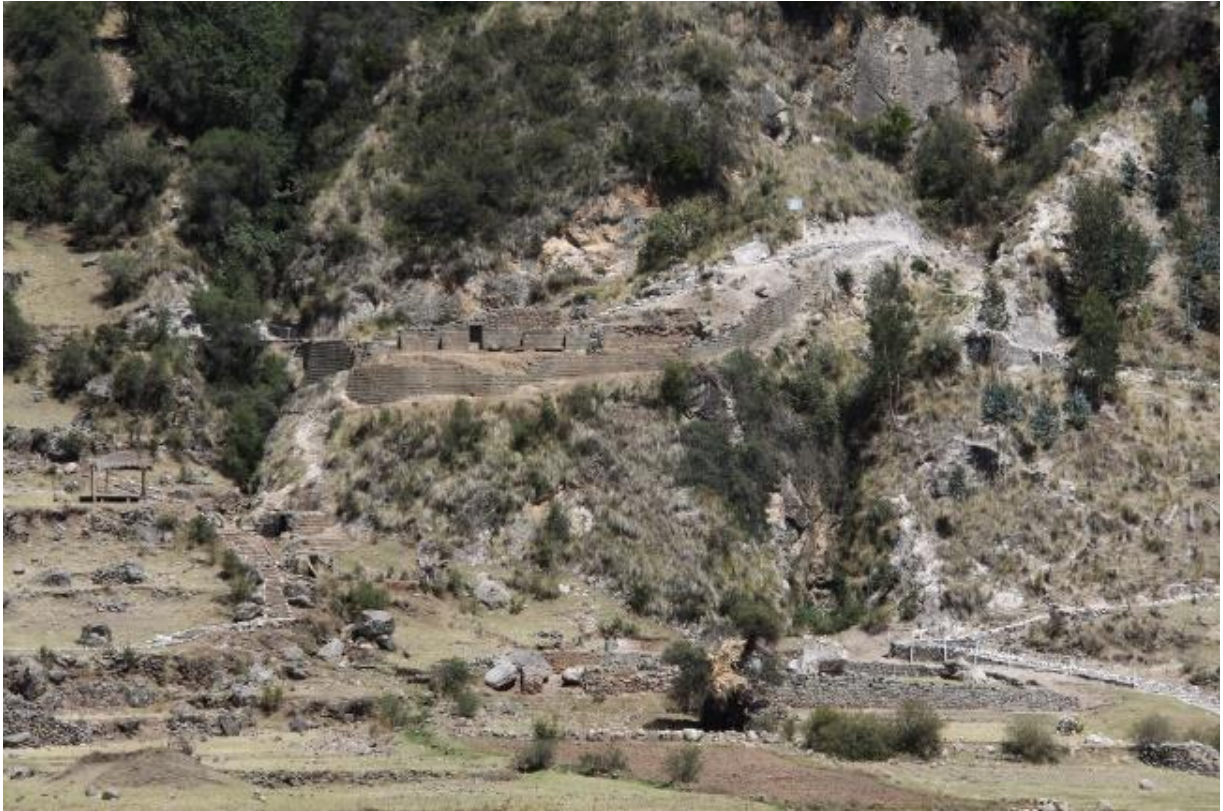
Foto 1.- Vista panorámica del Sector Torreón. Toma de Este a Oeste (Fuente: Qhapaq Ñan).

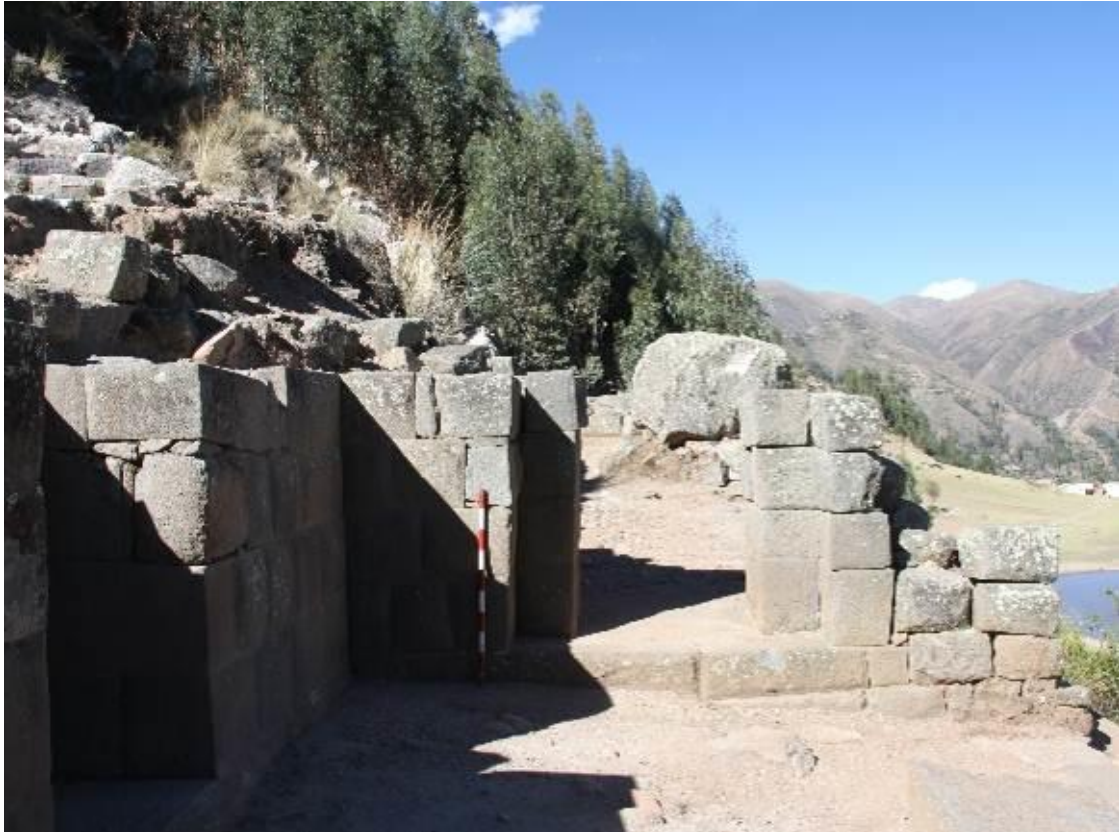
**Foto 2.-** Vista de vano doble jamba en Sector Torreón (Fuente: Qhapaq Ñan).

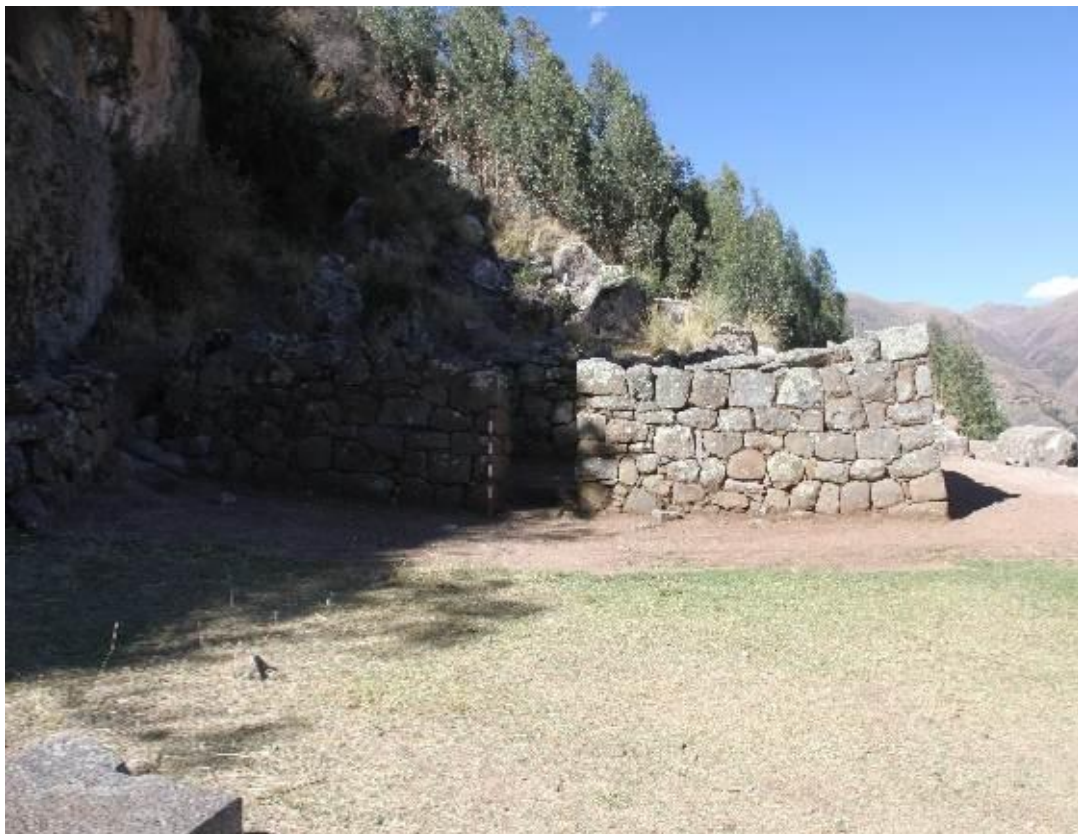
**Foto 3.-** Vista de estructura cuadrangular en la parte del torreón (Fuente: Qhapaq Ñan).

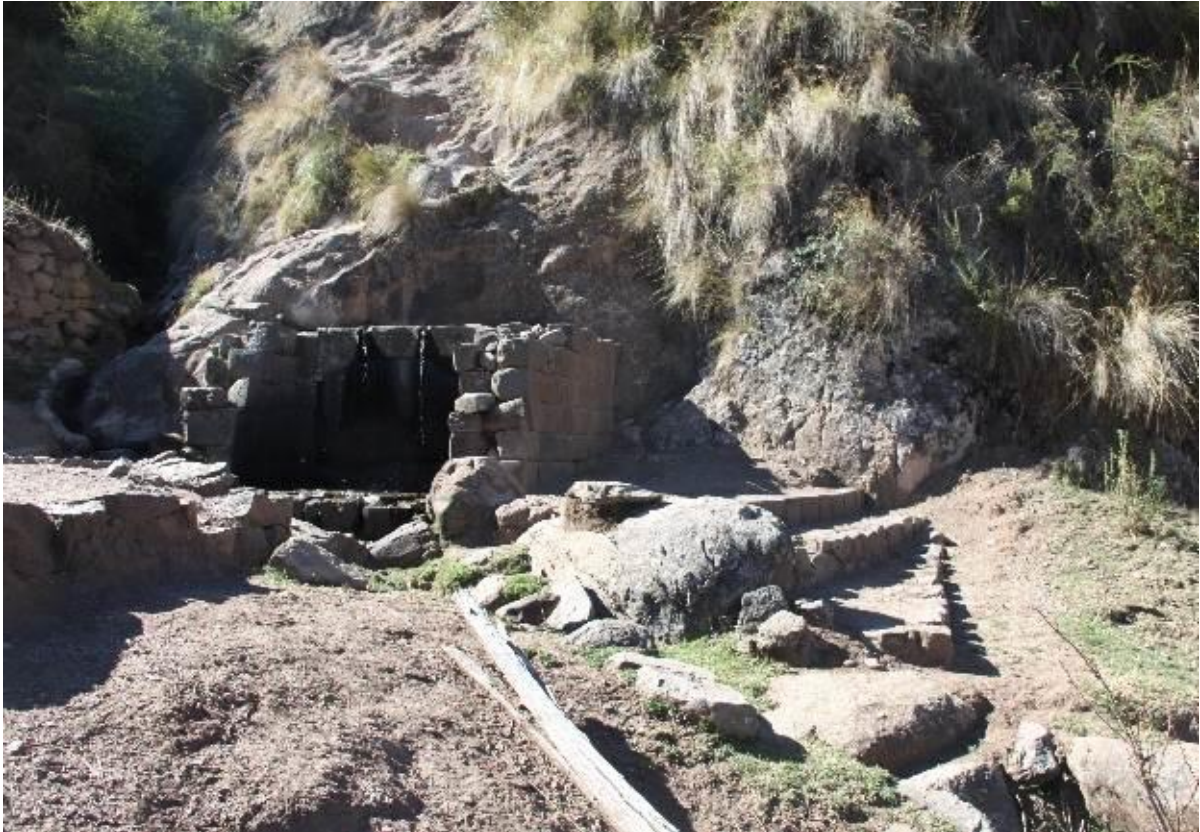
Al pie de la peña que baja del Torreón se encuentra el “Baño del Inca”. Se trata de una pequeña pileta en forma de U, de 4.10 m de largo por 1.70 m de altura. En el tramo medio del muro central aparecen dos pequeños canales con sus respectivos vertederos, y en la cara interna se engastó una piedra con más de 10 ángulos.

**Foto 4.-** Vista del Baño del Inca ubicada en el Sector Torreón (Fuente: Qhapaq Ñan).

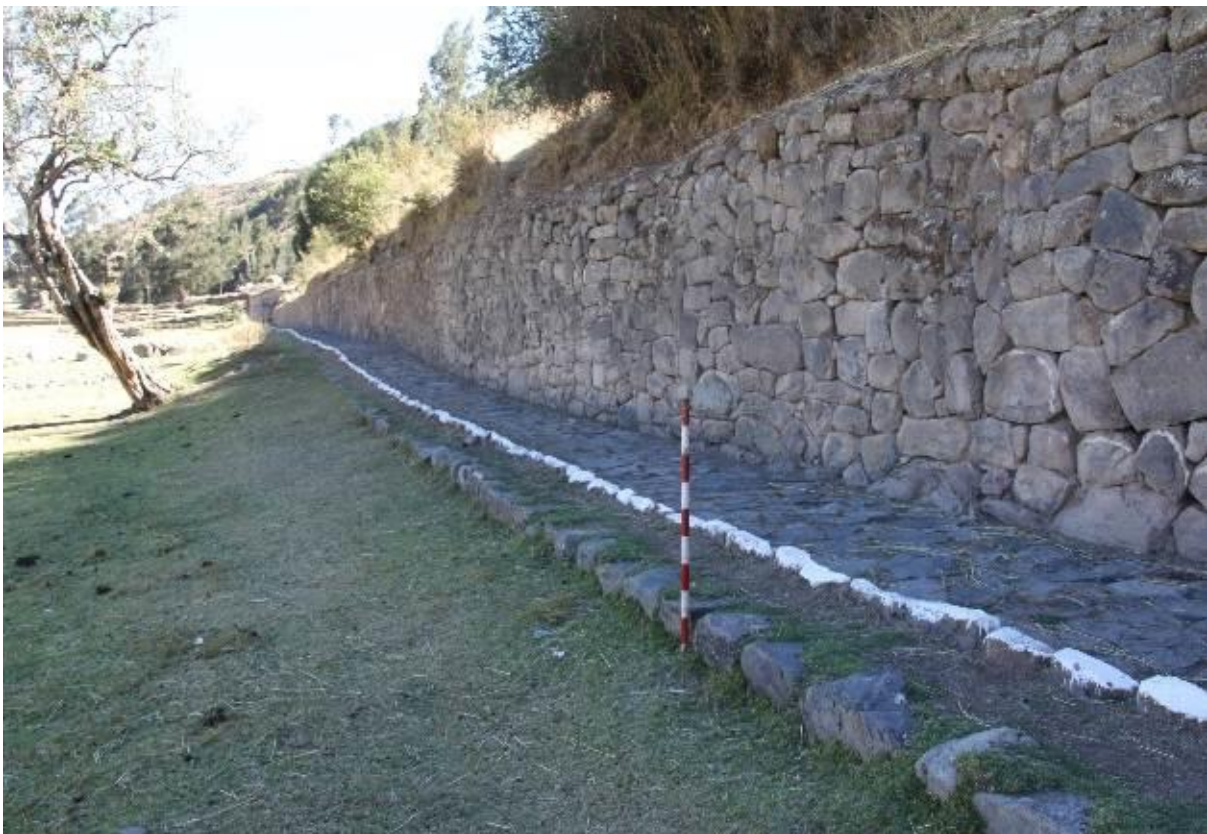
Desde este sector, corre en dirección Sur un muro de contención (pegado a la ladera del cerro Amaruccasa), de aproximadamente 2 m de alto, con piedras canteadas y de planta ululante. Tiene una extensión aproximada de 300 m y conduce hasta el Sector Ceremonial.

**Foto 5.-** Vista del muro de contención del cerro Amaruccasa. Toma de Noreste a Suroeste (Fuente: Qhapaq Ñan).

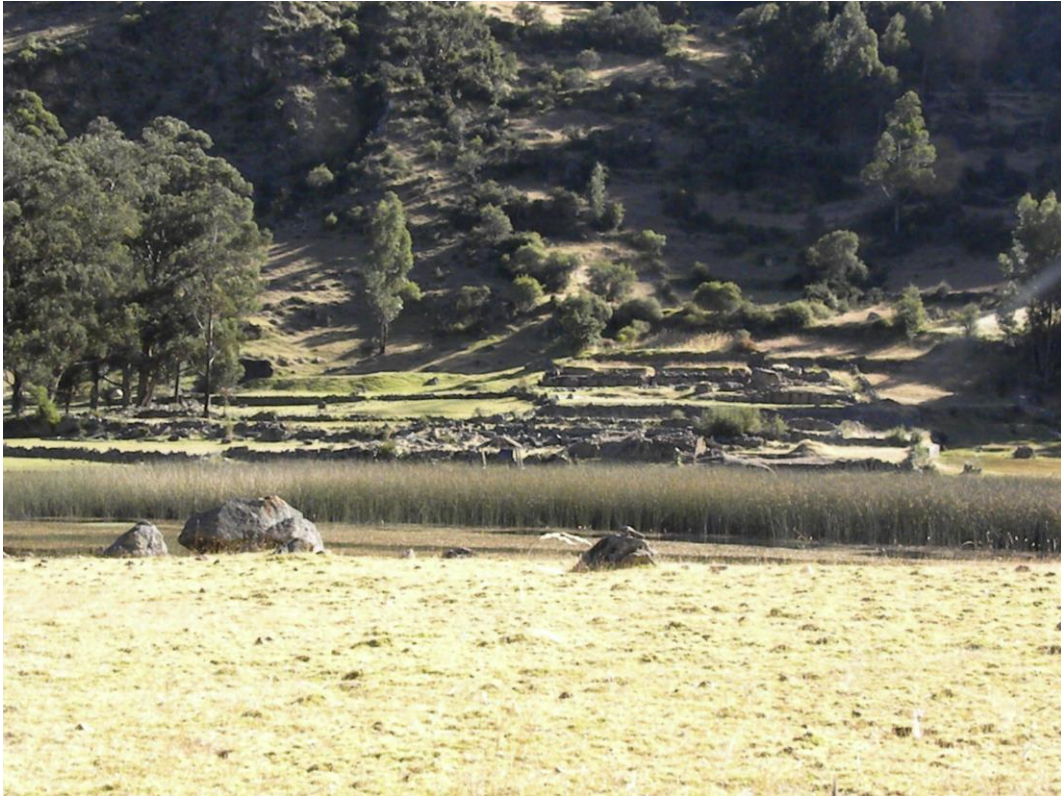
**Foto 6.-** Vista del Sector Ceremonial. Toma de este a oeste.

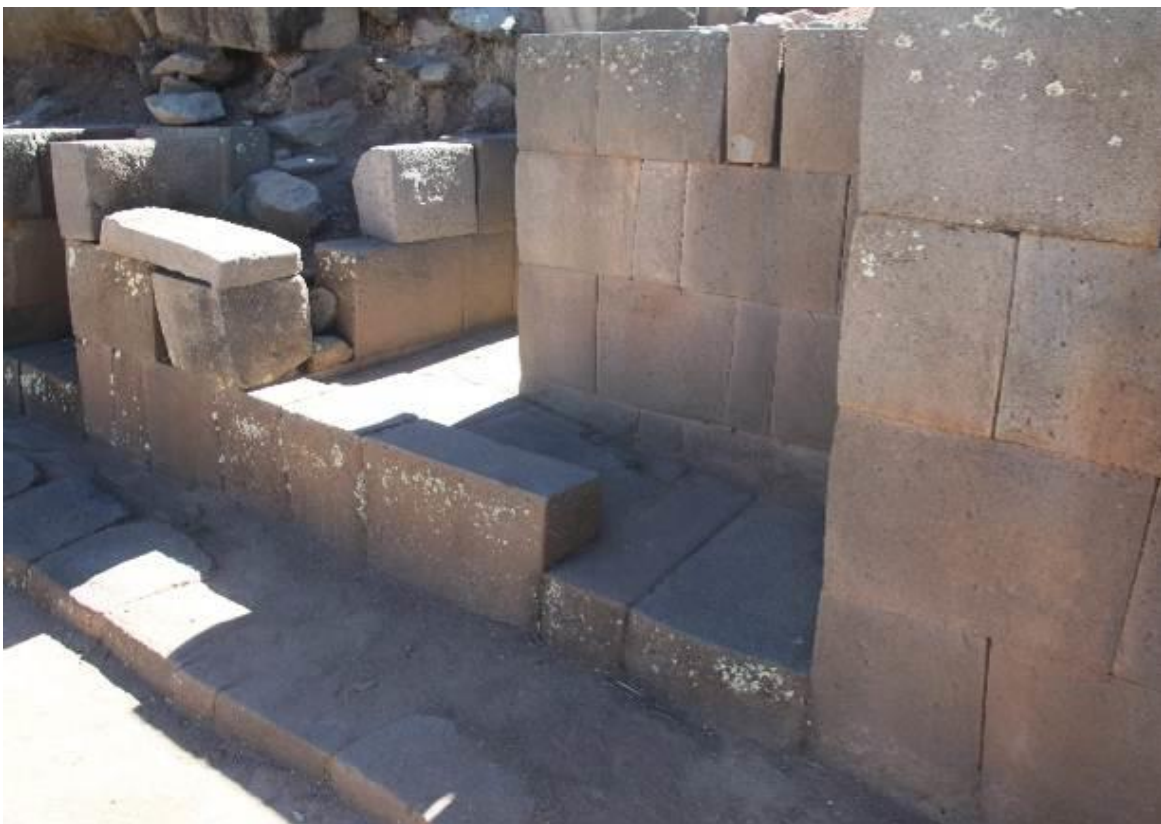
**Foto 7.-** Detalle de acceso de rampa restringido del Sector Ceremonial (Fuente: Qhapaq Ñan).

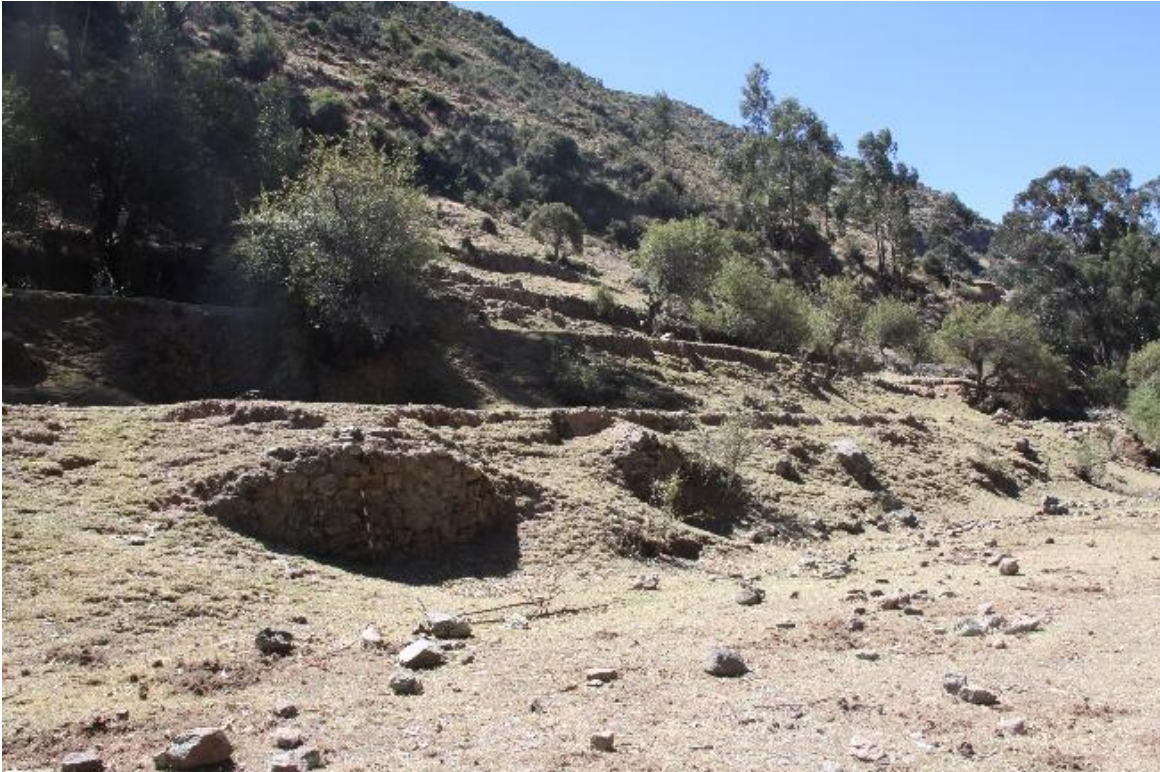
**Sector Andenes:** Hacia el lado suroeste de la laguna se ha registrado un conjunto de andenes agrícolas que aún se usan parcialmente. Son terrazas formales, con muros de aproximadamente 2 m de alto, con presencia de gradas y algunas canaletas verticales que permitían la caída del agua a modo de cascada. Son cuatro niveles de terrazas rectangulares y un par de planta cuadrangular hacia la parte más ancha del terreno.

**Foto 8.-** Vista panorámica de uno de los conjuntos del Sector Andenes (Fuente: Qhapaq Ñan).

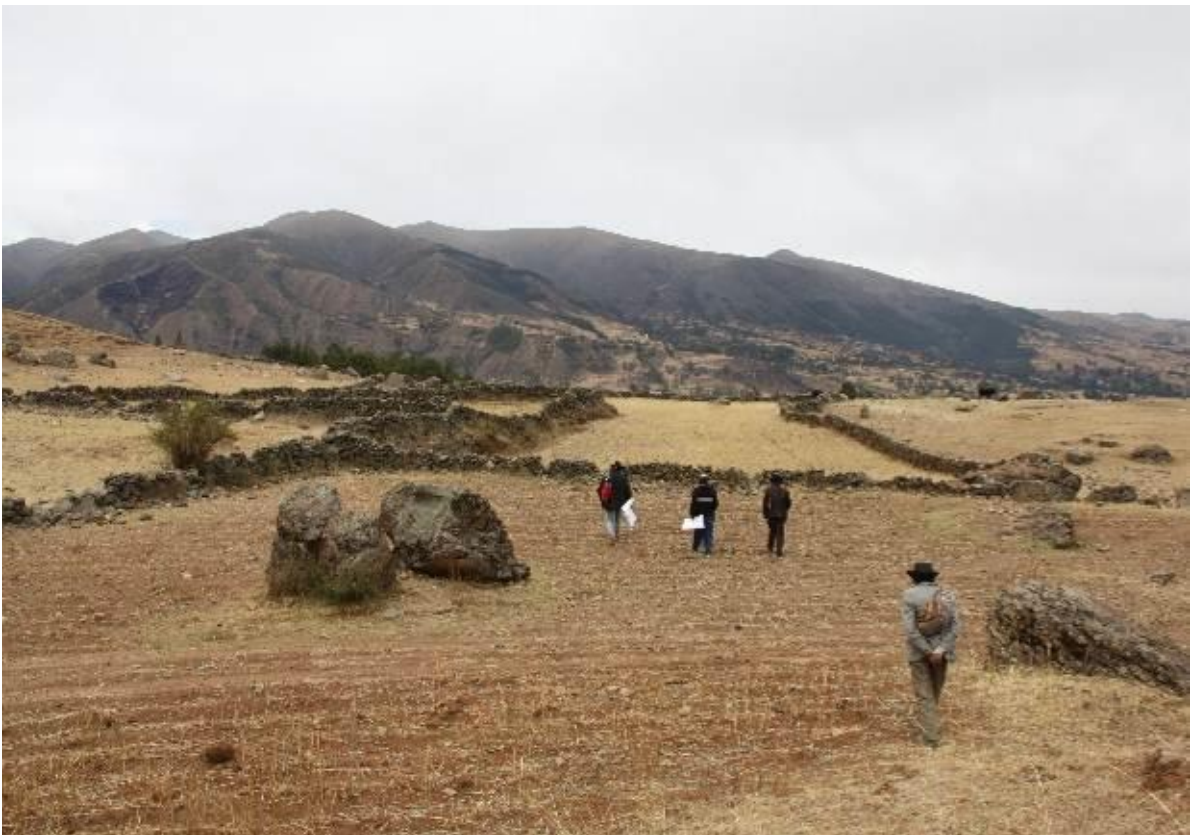
**Sector Residencial:** Se encuentra frente al sector ceremonial, cruzando la laguna. Está compuesta por dos conjuntos de kanchas incas y un promontorio que recibe el nombre de Ishcaymoqo. Este sector está bastante deteriorado por la reutilización de la zona como campos de cultivos. La estructura mejor conservada es una estructura de planta rectangular alargada aproximadamente 50 m de largo por 10 m de ancho. Los acabados de sus paramentos son bastante finos, con piedras labradas y bien entalladas. Hacia la parte posterior, descendiendo brevemente por la ladera (lado este) se han identificado dos terrazas.

**Foto 9.-** Vista panorámica hacia el Sector Residencial (Fuente: Qhapaq Ñan).

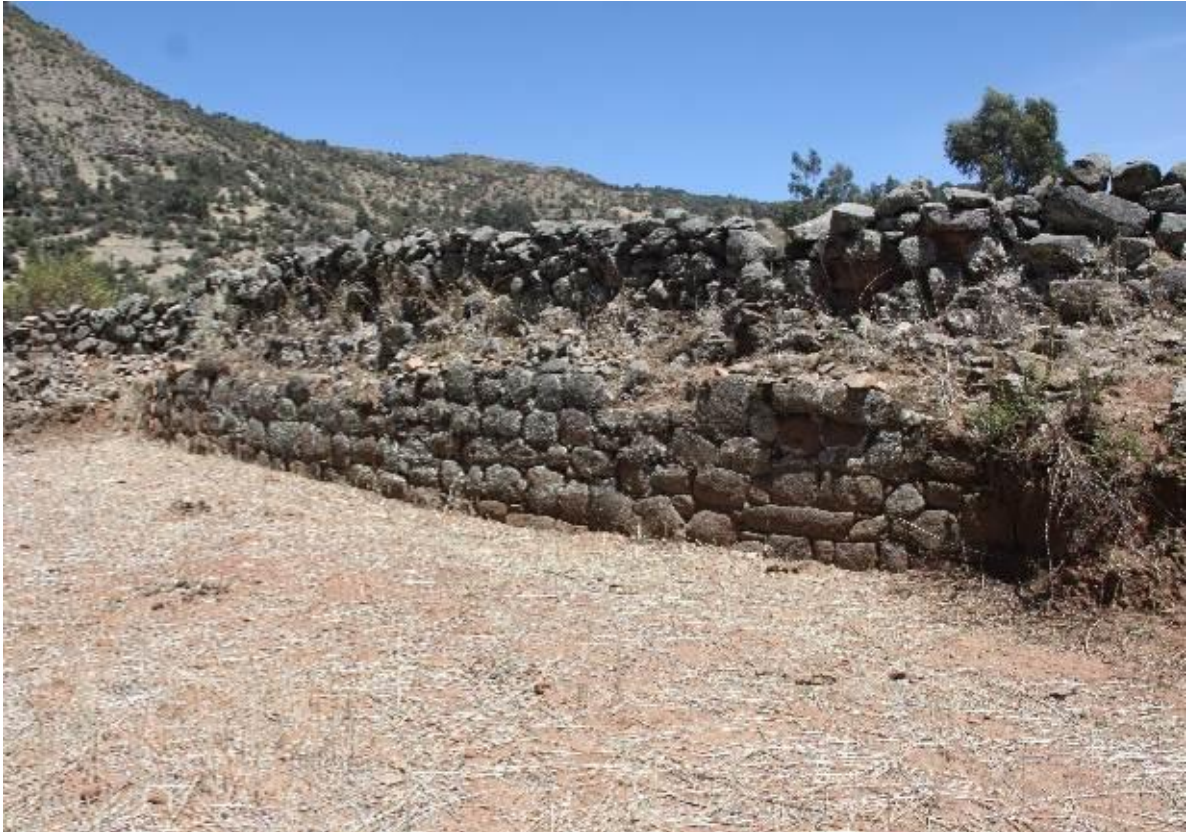
**Foto 10.-** Detalle del paramento de las estructuras del Sector Residencial (Fuente: Qhapaq Ñan).

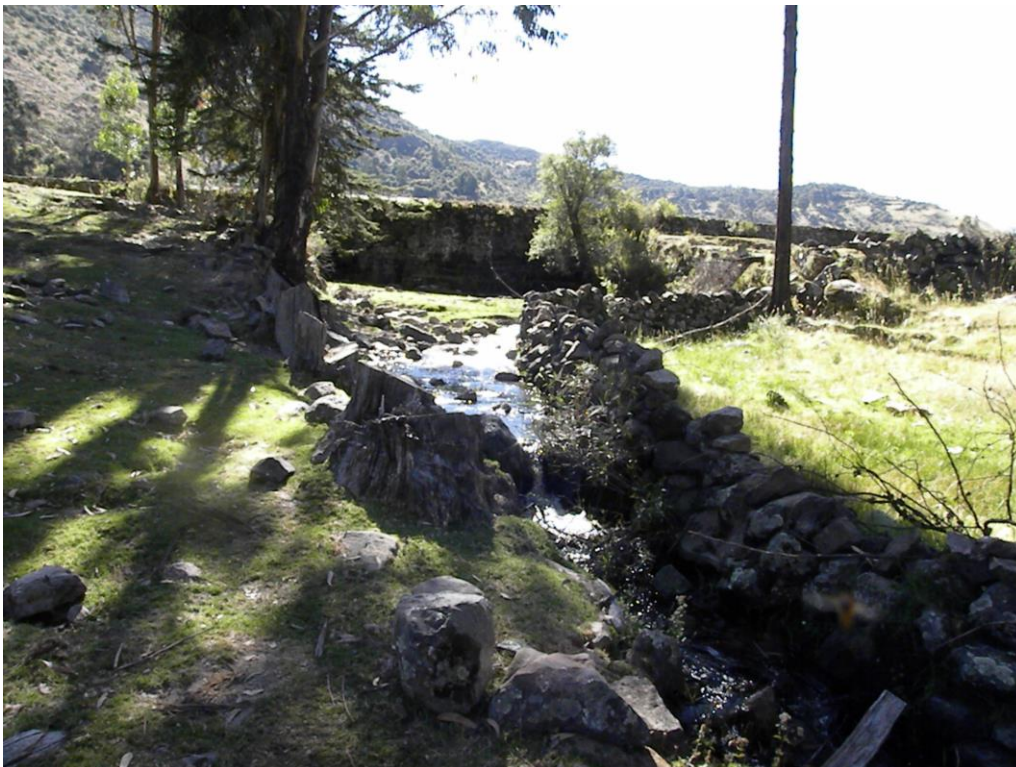
**Foto 11.-** Vista del muro que represa la laguna Pomacocha hacia su extremo sur.

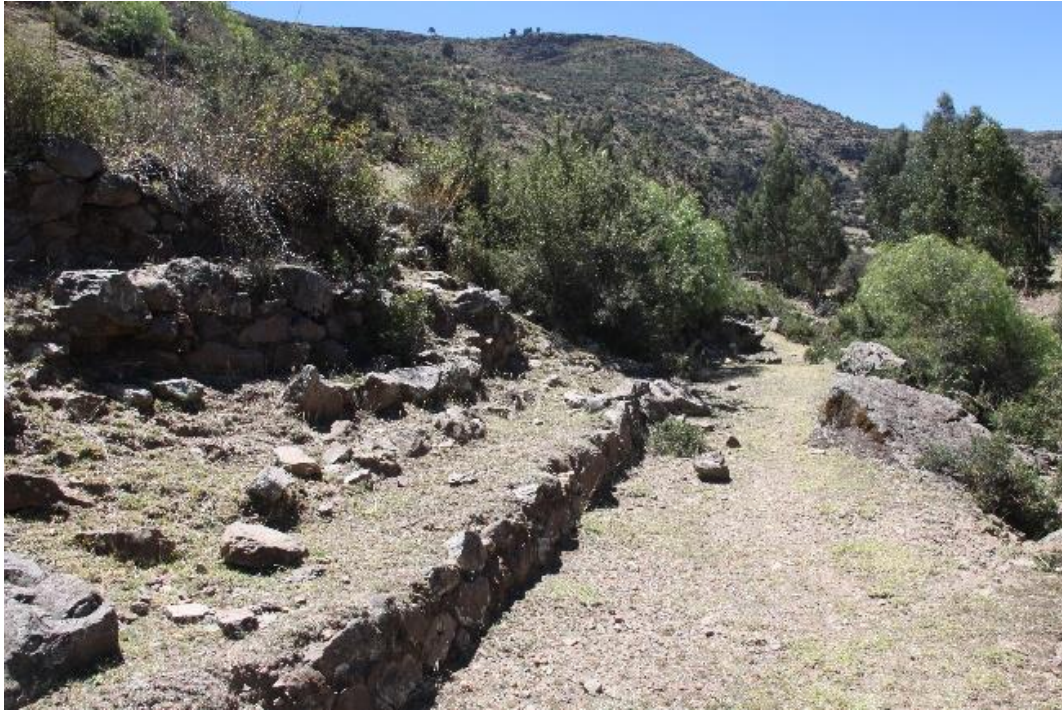
A unos 150 m de haber iniciado el recorrido del camino, el terreno del cerro se ensancha a ambos lados del sendero, identificándose una serie de estructuras asociadas, al cual se le ha denominado “Huaraccochayoq”. Hacia la parte baja del camino (lado este), se identifica una serie de afloramientos rocosos que marca esta zona. La estructura principal es un recinto de planta rectangular de aproximadamente 7 m por 4 m (medidas exteriores), con un ancho de muro de 0.85 m, y orientado de noroeste a sureste. Presenta una división interna y un vano con escalera hacia su lado este; tiene una altura máxima de 0.50 m. Esta estructura se encuentra sobre una pequeña terraza natural, que parece presentar algunos segmentos de un muro de contención.

**Foto 12.-** Vista del Sector Camino y las estructuras asociadas identificadas. Vista de Sur a Norte (Fuente: Qhapaq Ñan).

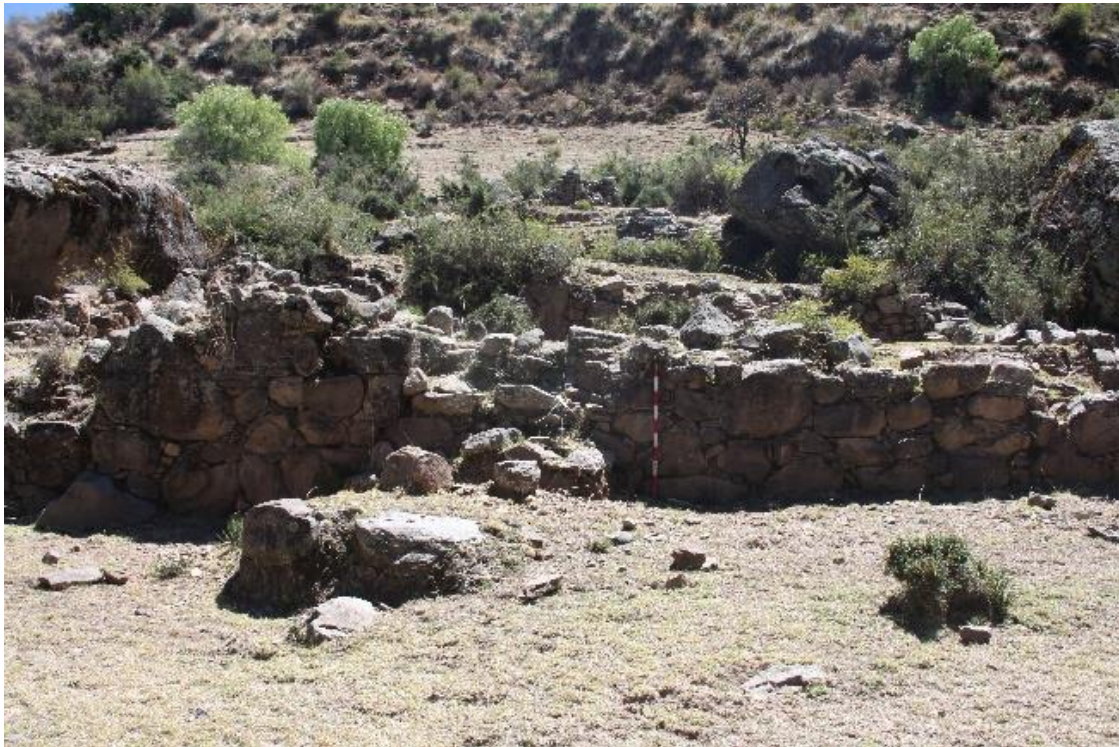
Las estructuras identificadas son una de planta cuadrangular de aproximadamente 4 m de lado y una rectangular de 10 m de largo por 4 m de ancho, con unas divisiones internas.

**Foto 13.-** Vista de estructura rectangular identificada al pie del camino (Fuente: Qhapaq Ñan).

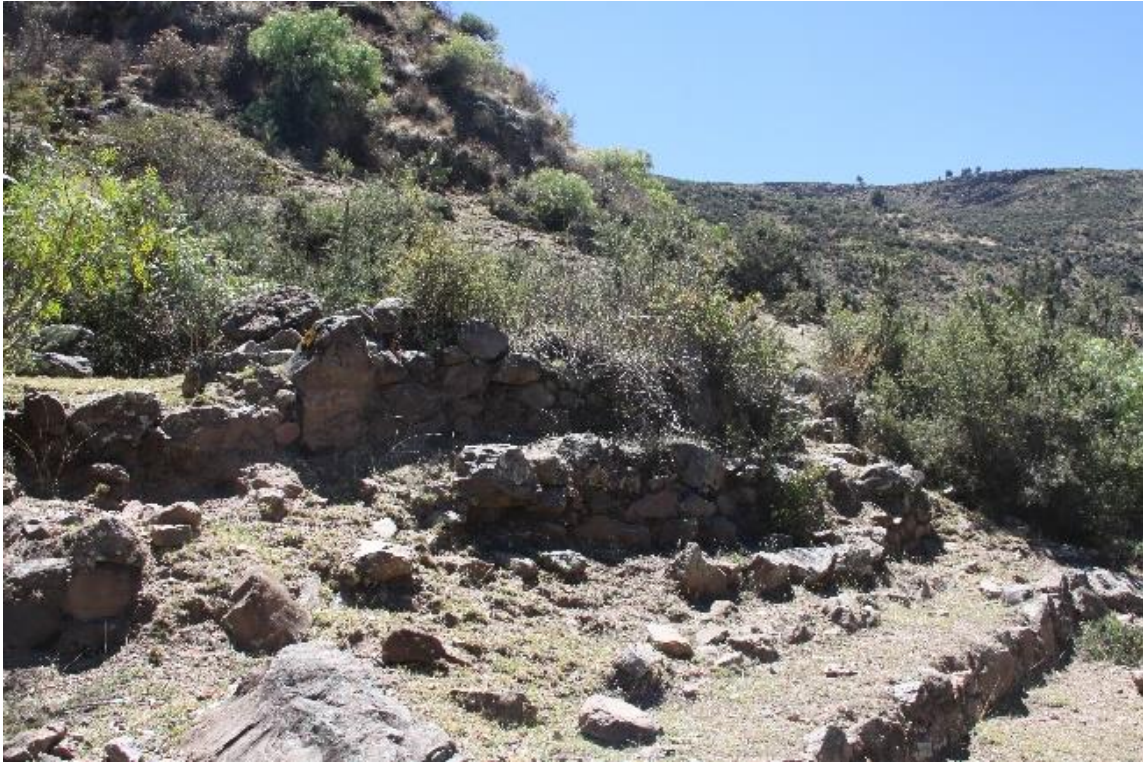
Por otro lado, hacia la parte oeste del camino se ha registrado una pequeña plataforma de unos 0.50 m de alto, con una serie de recintos articulados y siguiendo un eje noroeste a sureste. No se pudo identificar mayor evidencia por la cantidad de matorrales que cubre esta zona.

**Foto 14.-** Detalle de estructuras identificadas al lado oeste del camino (Fuente: Qhapaq Ñan).

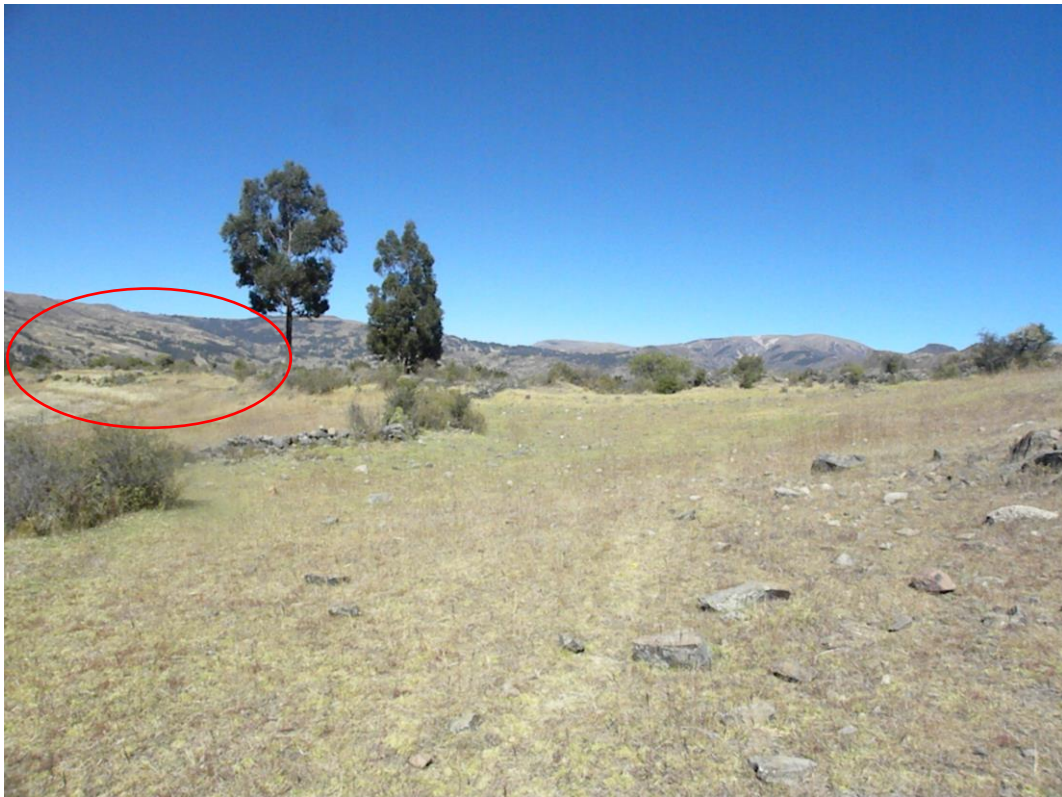
**Foto 15.-** Vista panorámica de la colina donde se ubica el Sector Colcaraccay (tomado desde el camino).

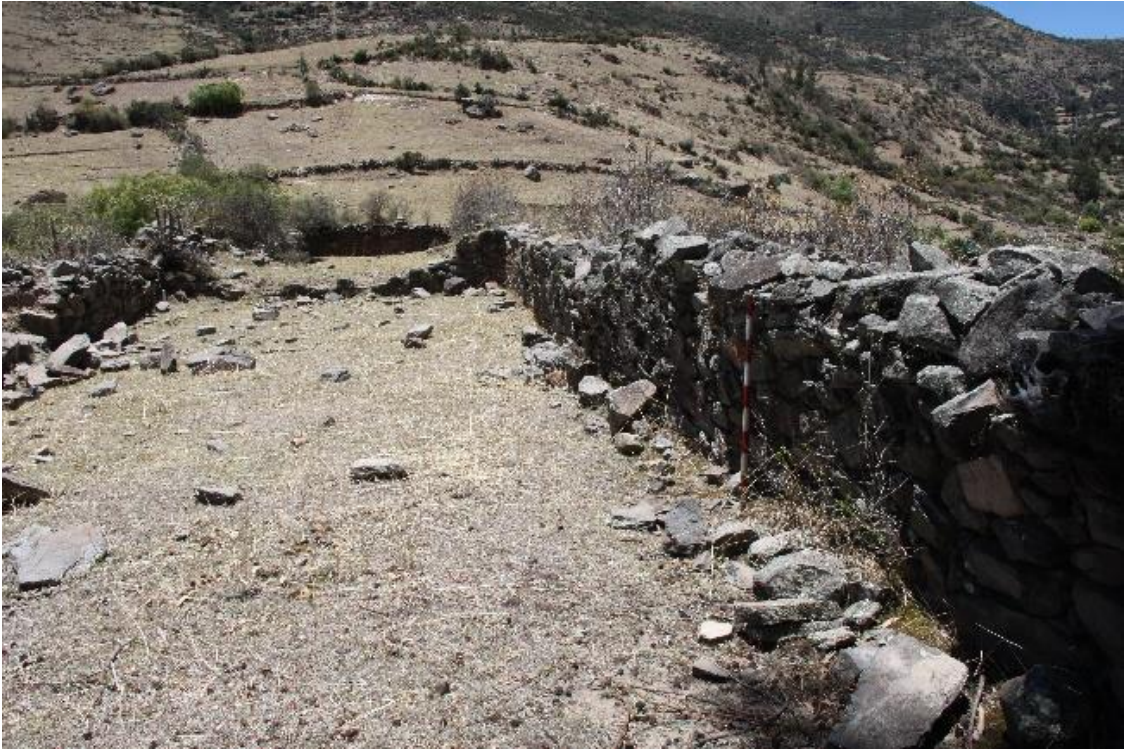
**Sector Colcaraccay:** ubicado hacia el extremo sur del monumento arqueológico. Se caracteriza por presentar un conjunto de estructuras organizadas en un patrón de cancha, con un patio central. Sin embargo, por su deterioro, solo se distinguen tres componentes, que forman una U abierta hacia el este. El recinto oeste lo compone una estructura de planta rectangular de aproximadamente 50 m de largo por 10 m de ancho, con muros de 1.30 m de altura promedio; mientras que las estructuras norte y sur tienen unas dimensiones de 60 m por 10 m de ancho con una orientación este-oeste con tres divisiones internas. El recinto sur se encuentra bastante deteriorado por la presencia de vegetación arbustiva que hace difícil mayor registro.

**Foto 16.-** Vista general de una de las estructuras registradas del Sector Colcaraccay (Fuente: Qhapaq Ñan).

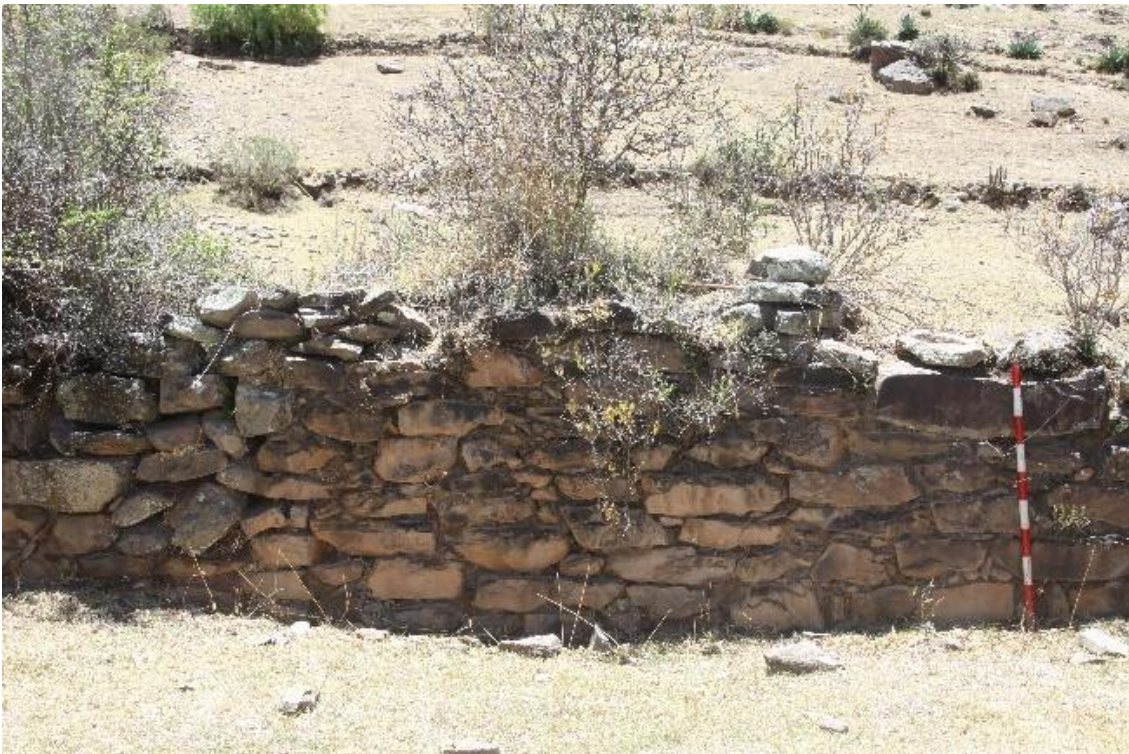
En el caso del sector Colcaraccay se observan muros de doble hilera, de aproximadamente 0.85 m de ancho, con relleno interno. Están elaborados con piedras canteadas, tipo laja y de formas paralelepípedas, disponiéndolos de manera ordenada en hiladas con uso de pachillas, unidas con mortero de barro; la altura máxima identificada es de 1.30m.

**Foto 17.-** Detalle de aparejo de los muros del Sector Colcaraccay (Fuente: Qhapaq Ñan).

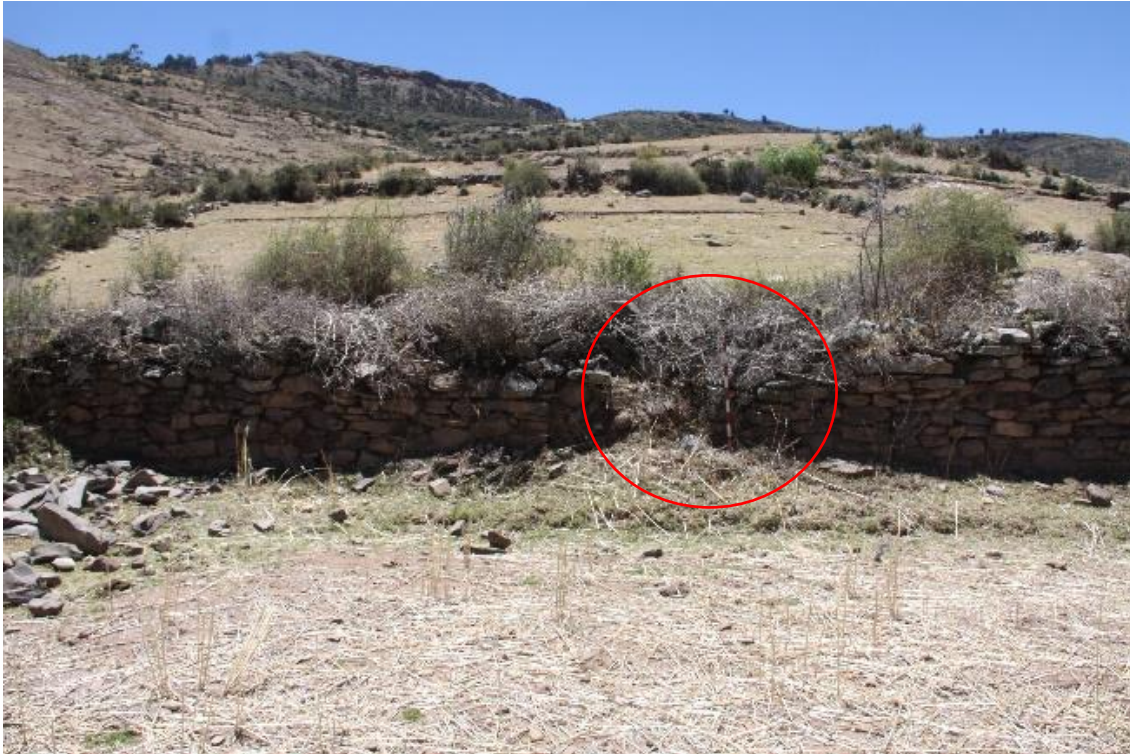
**Foto 18.-** Detalle de vano en estructura sur del Sector Colcaraccay (Fuente: Qhapaq Ñan).

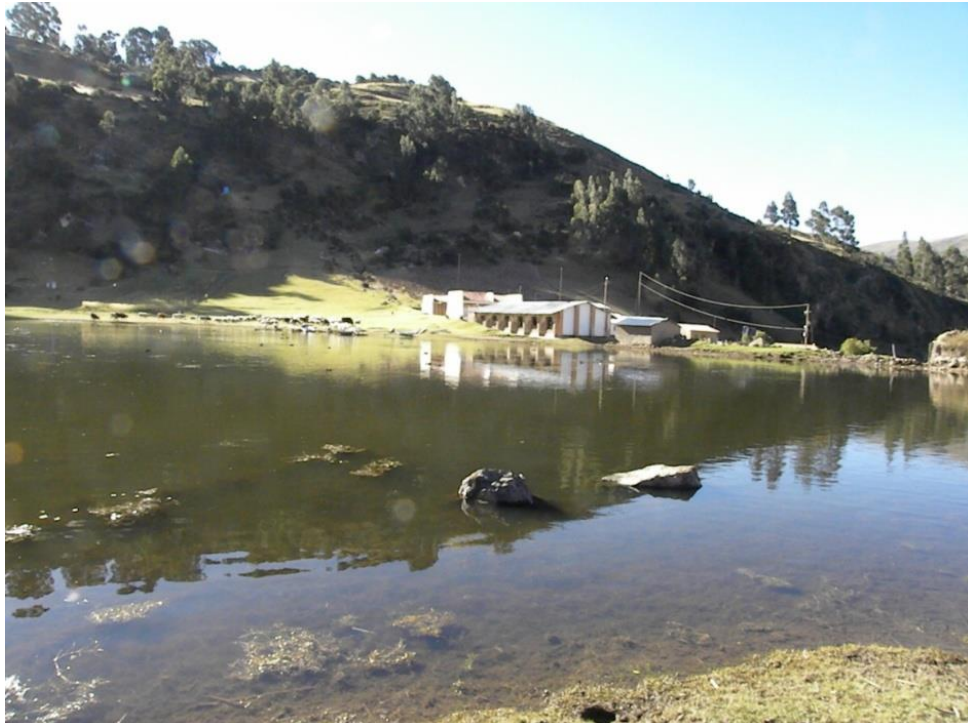
**Foto 19.-** Vista del límite norte de la laguna. Cabe mencionar que las construcciones que se observan están fuera de la poligonal.

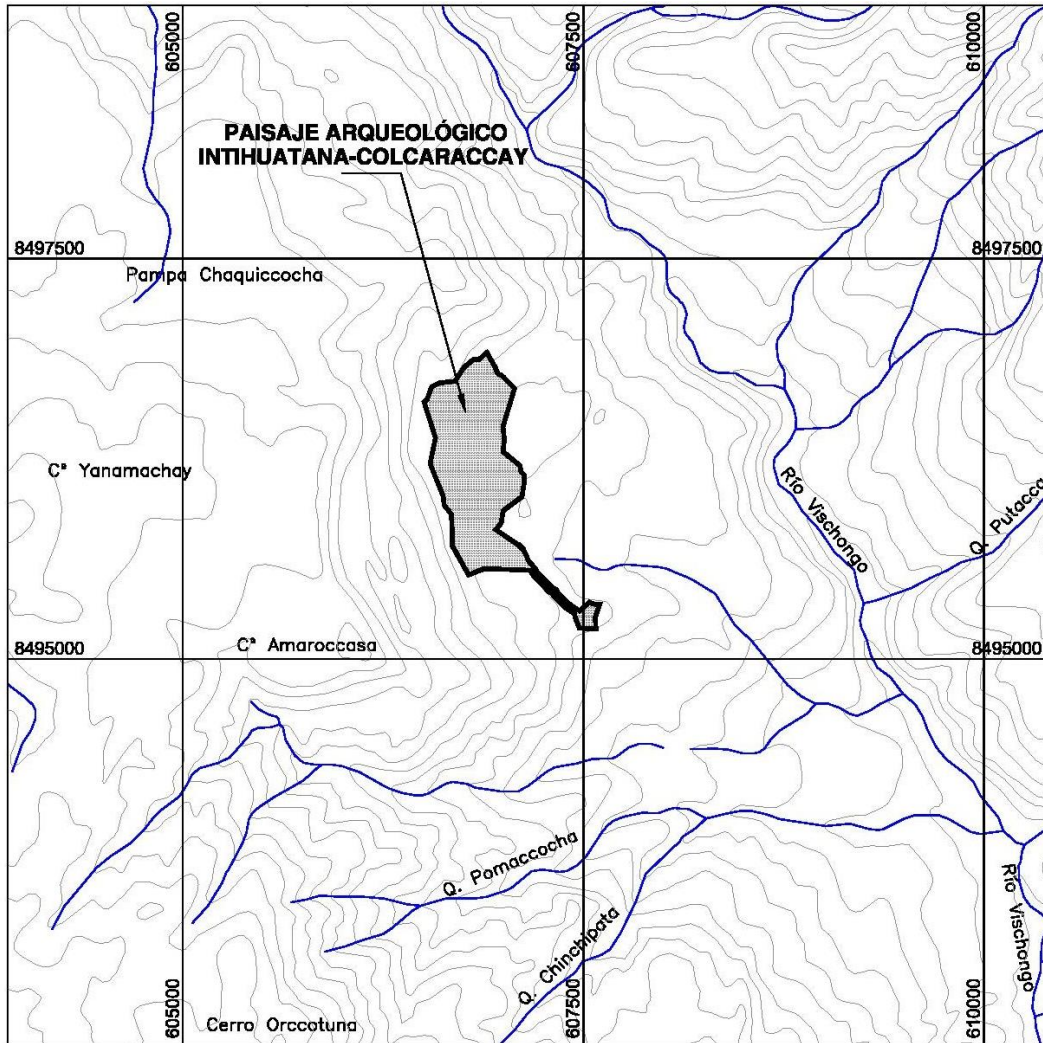
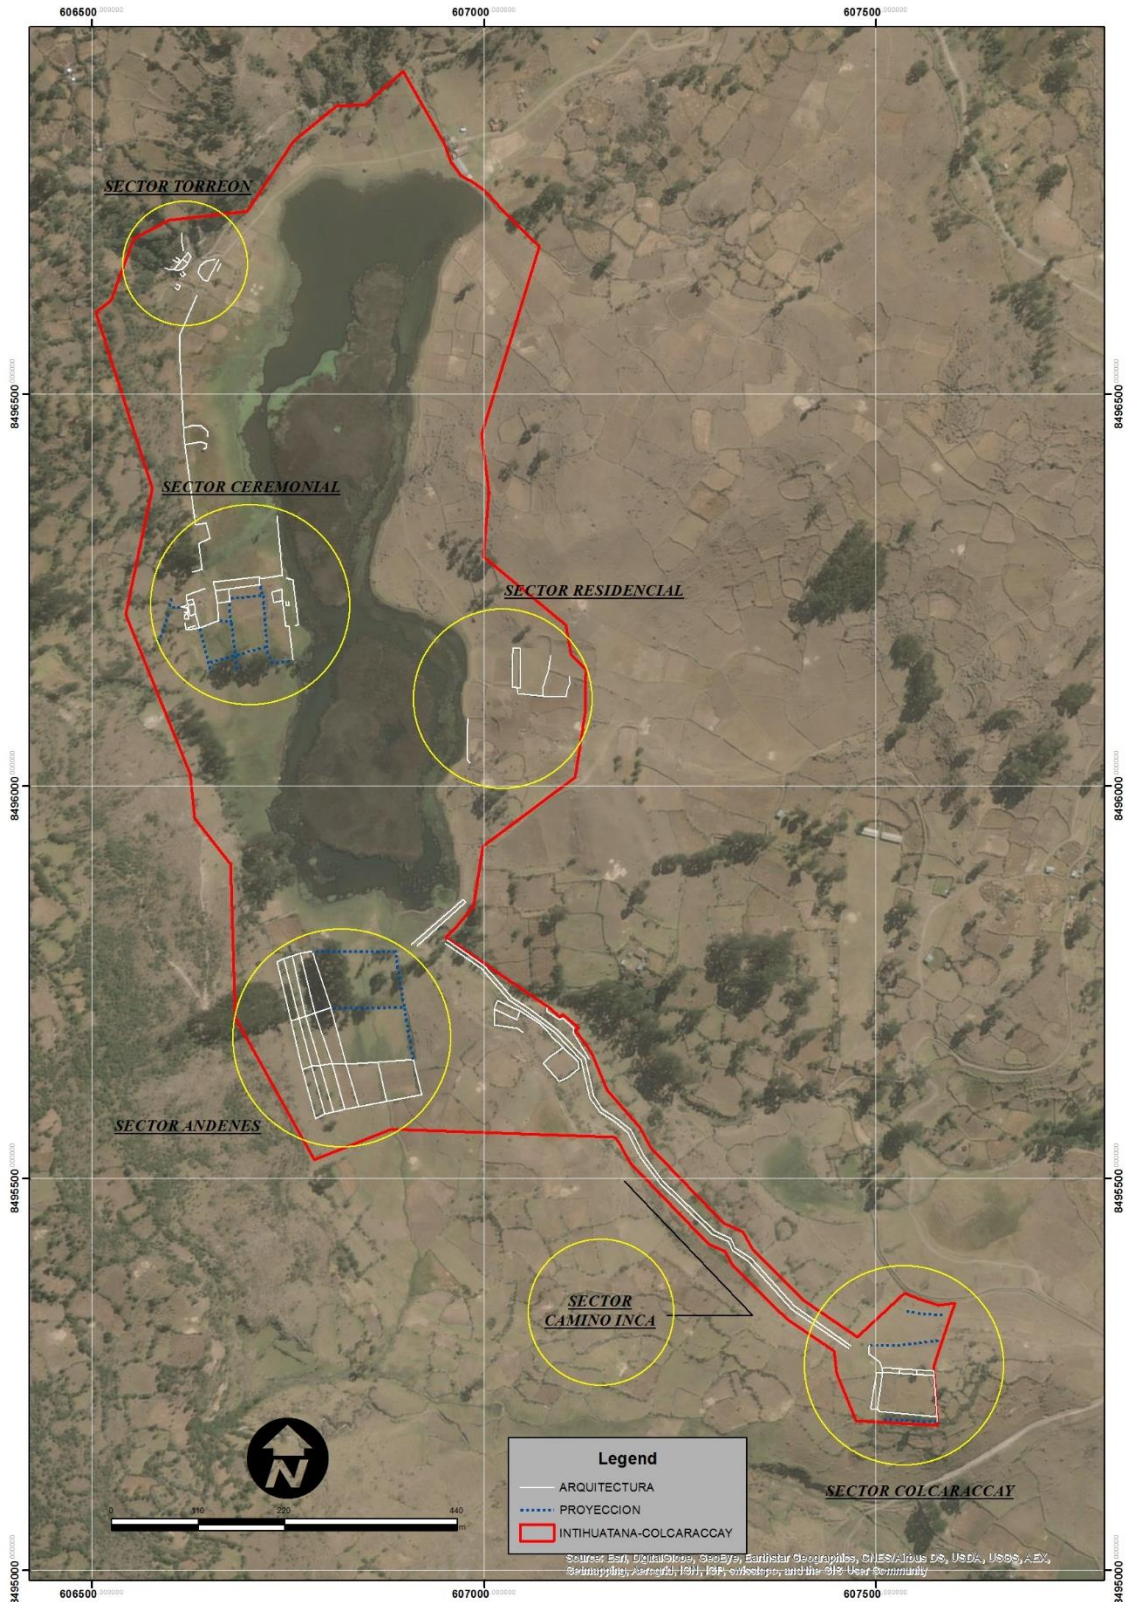
**12. CROQUIS:**

- Cabe mencionar que la laguna Pomacocha está siendo incluido al interior de la propuesta, pues ésta ha sido modificada en los extremos norte y sur por dos muros que las represan; estos serían de origen prehispánico con agregados de la época colonial.
