# **EXPEDIENTE DE DECLARATORIA**

## FICHA TÉCNICA PARA DECLARATORIA COMO PATRIMONIO CULTURAL DE LA NACIÓN

<b>TIPO DE PATRIMONIO</b>	:	Monumento Arqueológico Prehispánico
<b>CLASIFICACIÓN</b>	:	Paisaje Arqueológico
<b>NOMBRE DEL MONUMENTO ARQUEOLÓGICO PREHISPÁNICO:</b>	:	Intihuatana - Colcaraccay
<b>OTROS NOMBRES</b>	:	Intihuatana, Pomacocha, Pumaqucha
<b>UBICACIÓN POLITICA</b>	:	Distrito: Vischongo Provincia: Vilcashuamán Departamento y/o Región: Ayacucho
<b>UTM Referencial</b>	:	606635.47 E– 8496210.55 N (WGS 84)
<b>FILIACIÓN CRONOLÓGICA</b>	:	Periodo Horizonte Tardío
<b>FILIACIÓN CULTURAL</b>	:	Inca
<b>FUNCIÓN</b>	:	Residencial y Ceremonial
<b>REG. CATASTROS ARQ.</b>	:	--

I.3 MONUMENTO ARQUEOLÓGICO PREHISPÁNICO: Intihuatana - Colcaraccay

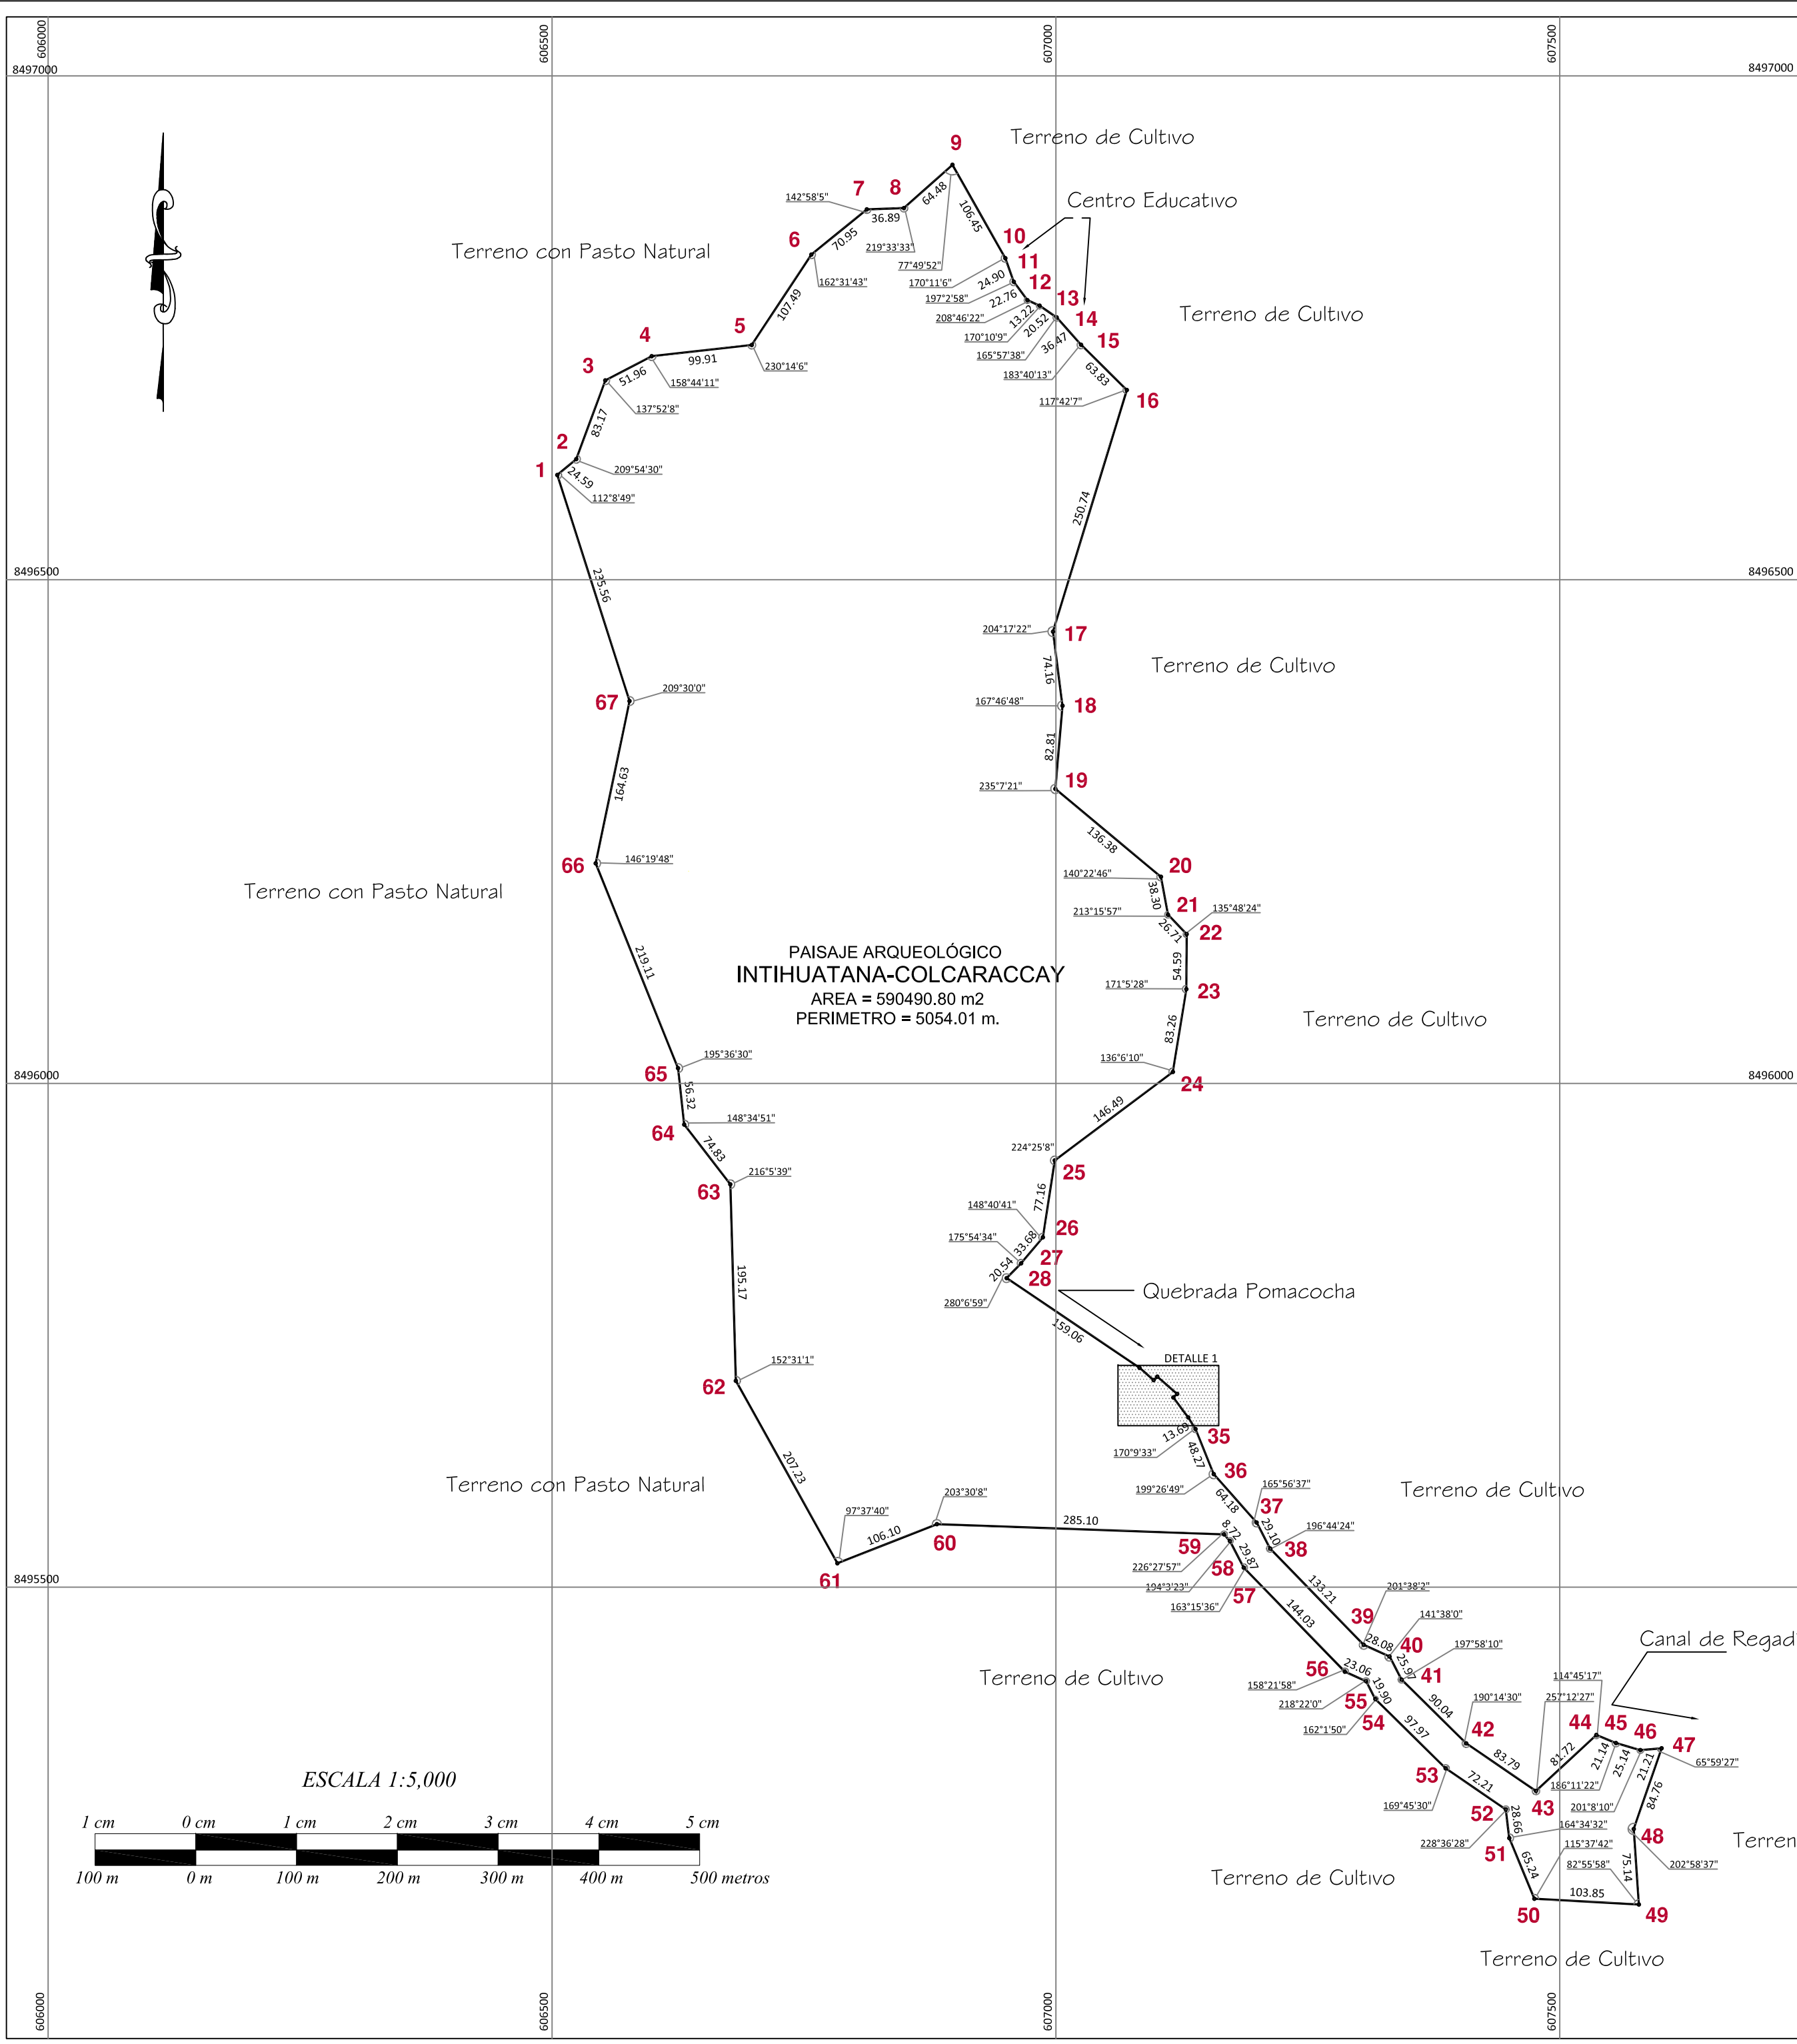
CUADRO DE DATOS TECNICOS DEL P.A. INTIHUATANA-COLCARACCCAY					
VERTICE	LADO	DISTANCIA	ANG. INTERNO	ESTE (X)	NORTE (Y)
1	1-2	24.59	112°8'49"	606505.2177	8496603.9213
2	2-3	83.17	209°54'30"	606524.0910	8496619.6843
3	3-4	51.96	137°52'8"	606552.8408	8496697.7271
4	4-5	99.91	158°44'11"	606598.8653	8496721.8349
5	5-6	107.49	230°14'6"	606698.1549	8496732.9407
6	6-7	70.95	162°31'43"	606757.2995	8496822.6965
7	7-8	36.89	142°58'5"	606812.3244	8496867.4870
8	8-9	64.48	219°33'33"	606849.1940	8496868.8477
9	9-10	106.45	77°49'52"	606897.3610	8496911.7220
10	10-11	24.90	170°11'6"	606949.7849	8496819.0782
11	11-12	22.76	197°2'58"	606958.1730	8496795.6370
12	12-13	13.22	208°46'22"	606971.7900	8496777.3940
13	13-14	20.52	170°10'9"	606983.8210	8496771.9140
14	14-15	36.47	165°57'38"	607000.7710	8496760.3430
15	15-16	63.83	183°40'13"	607025.0030	8496733.0890
16	16-17	250.74	117°42'7"	607070.3800	8496688.2020
17	17-18	74.16	204°17'22"	606997.1235	8496448.3986

18	18-19	82.81	167°46'48"	607006.5495	8496374.8409
19	19-20	136.38	235°7'21"	606999.4511	8496292.3383
20	20-21	38.30	140°22'46"	607104.2348	8496205.0508
21	21-22	26.71	213°15'57"	607111.2691	8496167.4063
22	22-23	54.59	135°48'24"	607129.7744	8496148.1430
23	23-24	83.26	171°5'28"	607129.4476	8496093.5522
24	24-25	146.49	136°6'10"	607116.0610	8496011.3730
25	25-26	77.16	224°25'8"	606998.8408	8495923.5187
26	26-27	33.68	148°40'41"	606987.1289	8495847.2501
27	27-28	20.54	175°54'34"	606965.4585	8495821.4722
28	28-29	159.06	280°6'59"	606951.1563	8495806.7355
29	29-30	18.55	172°56'31"	607082.9795	8495717.7316
30	30-31	5.00	264°5'13"	607096.9602	8495705.5422
31	31-32	26.09	95°54'47"	607100.6168	8495708.9523
32	32-33	5.21	84°5'13"	607120.2839	8495691.8051
33	33-34	24.69	263°58'6"	607116.4745	8495688.2523
34	34-35	13.69	174°55'7"	607131.3250	8495668.5244
35	35-36	48.27	170°9'33"	607138.5557	8495656.9030
36	36-37	64.18	199°26'49"	607156.6756	8495612.1645

37	37-38	29.10	165°56'37"	607199.1960	8495564.0966
38	38-39	133.21	196°44'24"	607212.6072	8495538.2672
39	39-40	28.08	201°38'2"	607305.4421	8495442.7339
40	40-41	25.97	141°38'0"	607331.0603	8495431.2277
41	41-42	90.04	197°58'10"	607343.0310	8495408.1798
42	42-43	83.79	190°14'30"	607407.1591	8495344.9760
43	43-44	81.72	257°12'27"	607476.3432	8495297.7067
44	44-45	21.14	114°45'17"	607536.2407	8495353.2988
45	45-46	25.14	186°11'22"	607555.7873	8495345.2502
46	46-47	21.21	201°8'10"	607579.9287	8495338.2408
47	47-48	84.76	65°59'27"	607601.0637	8495340.0696
48	48-49	75.14	202°58'37"	607573.3796	8495259.9586
49	49-50	103.85	82°55'58"	607578.5079	8495184.9903
50	50-51	65.24	115°37'42"	607474.8173	8495190.7039
51	51-52	28.66	164°34'32"	607449.8764	8495250.9930
52	52-53	72.21	228°36'28"	607446.3588	8495279.4373
53	53-54	97.97	169°45'30"	607386.7389	8495320.1720
54	54-55	19.90	162°1'50"	607316.9650	8495388.9402
55	55-56	23.06	218°22'0"	607307.7937	8495406.5983

56	56-57	144.03	158°21'58"	607286.7539	8495416.0481
57	57-58	29.87	163°15'36"	607186.3768	8495519.3428
58	58-59	8.72	194°3'23"	607172.6140	8495545.8494
59	59-60	285.10	226°27'57"	607166.8359	8495552.3813
60	60-61	106.10	203°30'8"	606881.9180	8495562.5224
61	61-62	207.23	97°37'40"	606783.1729	8495523.6979
62	62-63	195.17	152°31'1"	606682.4153	8495704.7876
63	63-64	74.83	216°5'39"	606676.9375	8495899.8812
64	64-65	56.32	148°34'51"	606631.1758	8495959.0850
65	65-66	219.11	195°36'30"	606625.0120	8496015.0653
66	66-67	164.63	146°19'48"	606543.3153	8496218.3789
67	67-1	235.56	209°30'0"	606576.9203	8496379.5404
TOTAL		5054.01	11700°0'1"		
Suma de ángulos (real) =			11700°0'00"		
Error acumulado =			00°0'00"
