FICHA TÉCNICA

1. NOMBRE DEL MONUMENTO ARQUEOLÓGICO PREHISPÁNICO: Wiraqochapampa

7. Nº DE PLANO: P019-USFL-OGP-UE007/MC-2018

Plano perimétrico: Sitio Arqueológico Wiraqochapampa

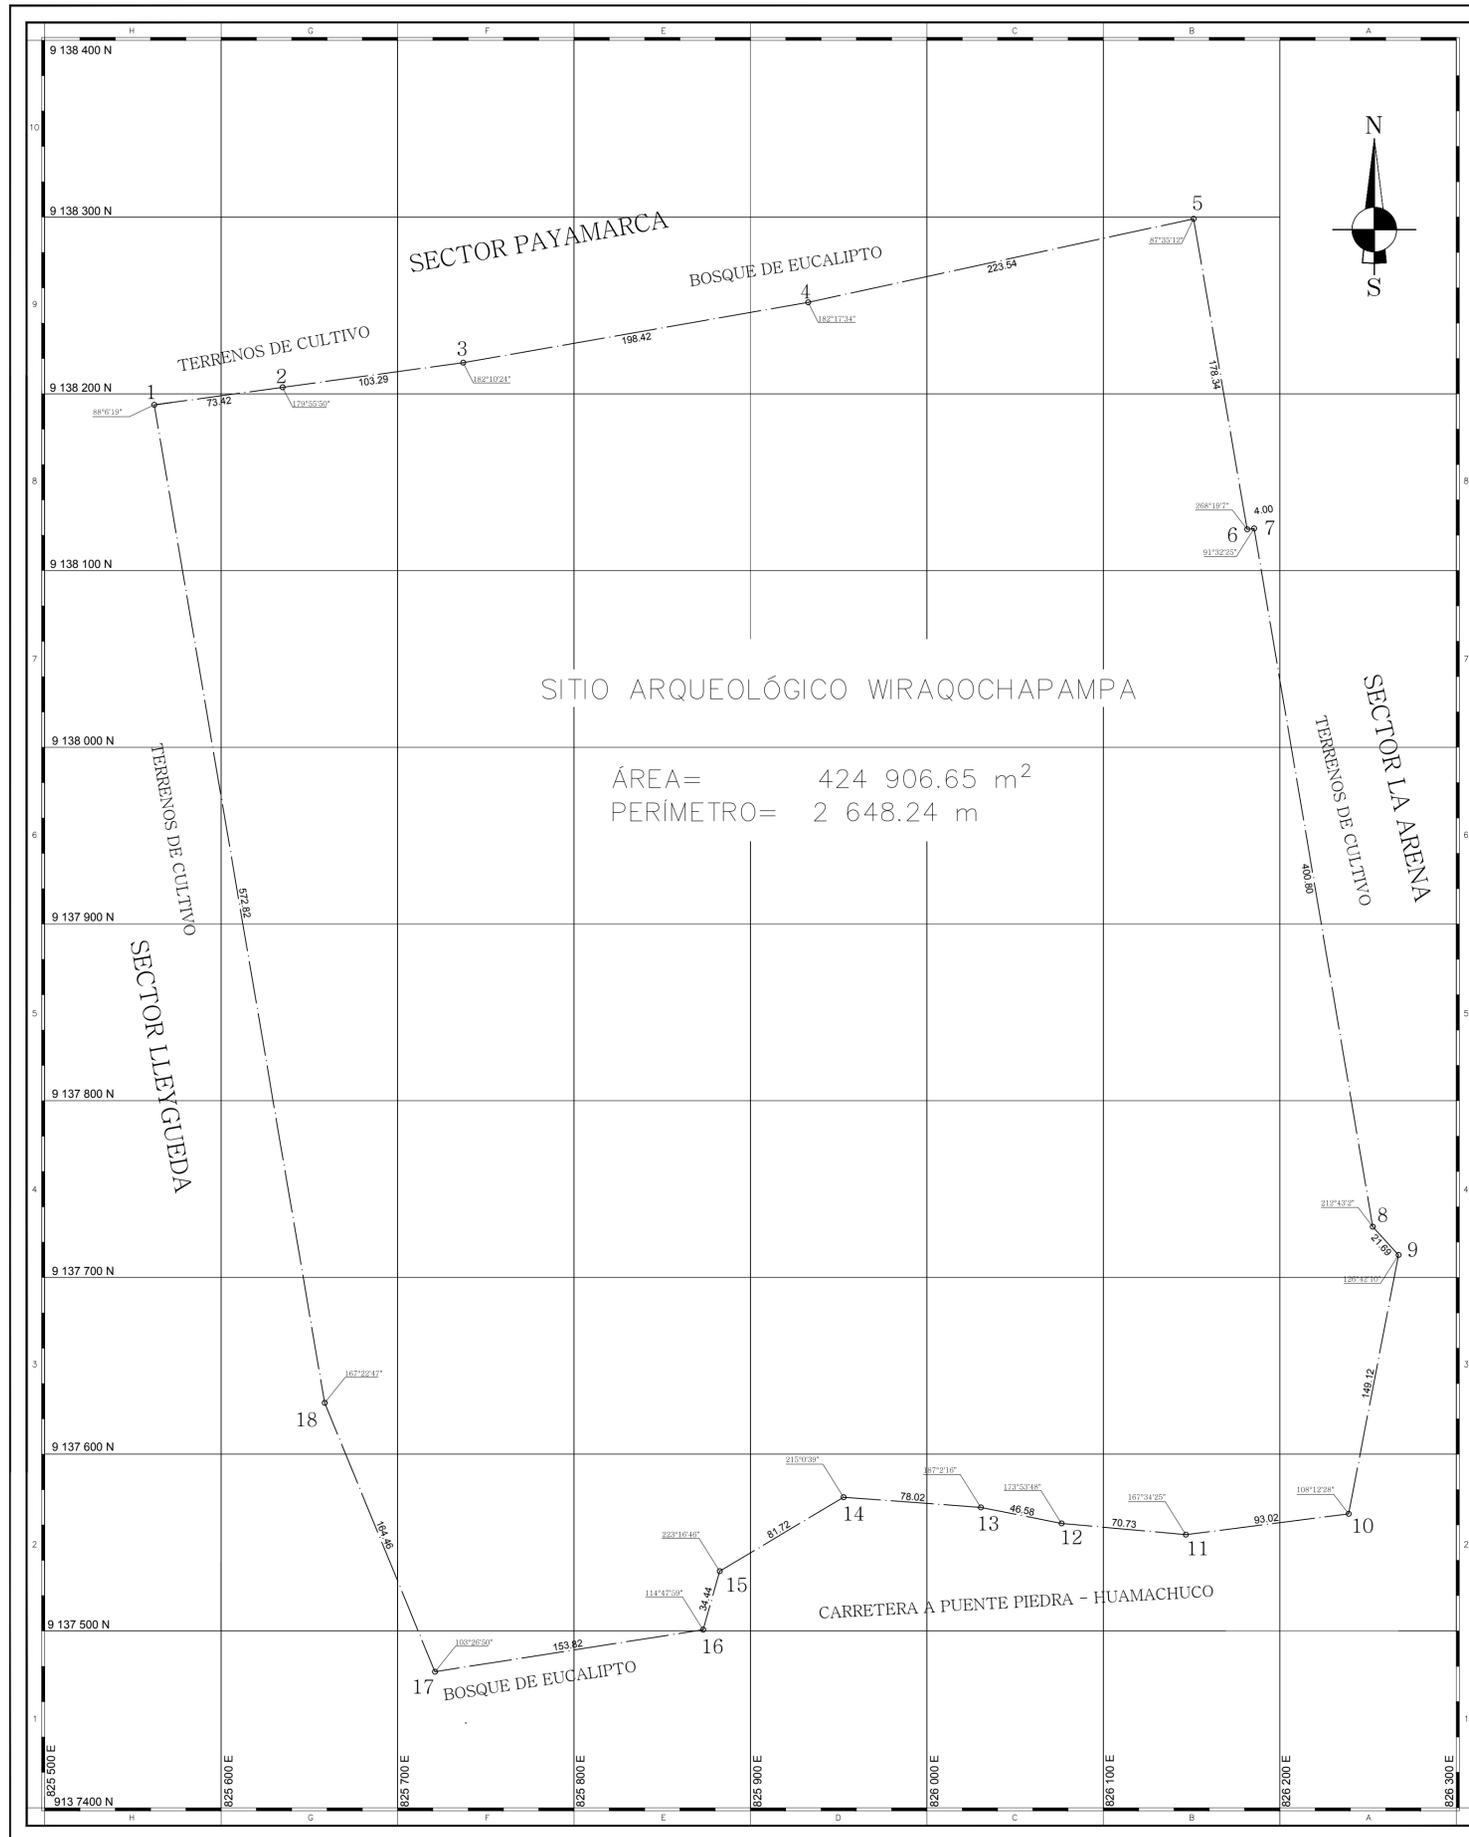
Departamento: La Libertad	Provincia: Sánchez Carrión	Distrito: Huamachuco
Centroide de Referencia : Este (X): 825 919.3199 Norte (Y): 9 137 892.6035	Área : 424 906.65 m2 (42.4906 ha)	Perímetro : 2 648.24 m Altitud: 3 050 m s.n.m.
Proyección: UTM	Datum: WGS 84	Zona: 17 M
Fecha de elaboración: abril, 2018	Escala: 1 / 2 000	Código de plano: P019-USFL-OGP-UE007/MC-2018

Wiraqochapampa presenta una planta cuadrangular de 563 m por 584 m, cercado por muros de 1.8 m de ancho. El sitio arqueológico está dividido en dos grandes secciones de tamaño desigual por una **avenida principal (Wari Ñan)** de 5 m de ancho que cruza el sitio arqueológico con su eje mayor de Norte a Sur. En el centro mismo se ubica la Plaza Principal.

8. CUADRO DE DATOS TÉCNICOS (DE ACUERDO AL PLANO REFERENCIAL, P019-USFL-OGP-UE007/MC-2018, A ESCALA: 1/2 000).
