# MINISTERIO DE CULTURA

## DIRECCIÓN DE PATRIMONIO HISTÓRICO INMUEBLE

### FICHA DE INFORMACIÓN BÁSICA

NOMBRE DEL EDIFICIO	PROPIETARIO ACTUAL
TEMPLO SANTIAGO APÓSTOL DE PIVIL	Gobierno Central <input type="checkbox"/>
LOCALIZACIÓN	Gobierno Local <input type="checkbox"/>
DEPARTAMENTO CUSCO	Iglesia <input type="checkbox"/>
PROVINCIA ANTA	Persona Natural <input type="checkbox"/>
DISTRITO LIMATAMBO	Persona Jurídica <input type="checkbox"/>
DIRECCIÓN: Emplazado en la Comunidad Campesina de Pivil-Huancarire	NOMBRE :  Comunidad Campesina Pivil-Huancarire

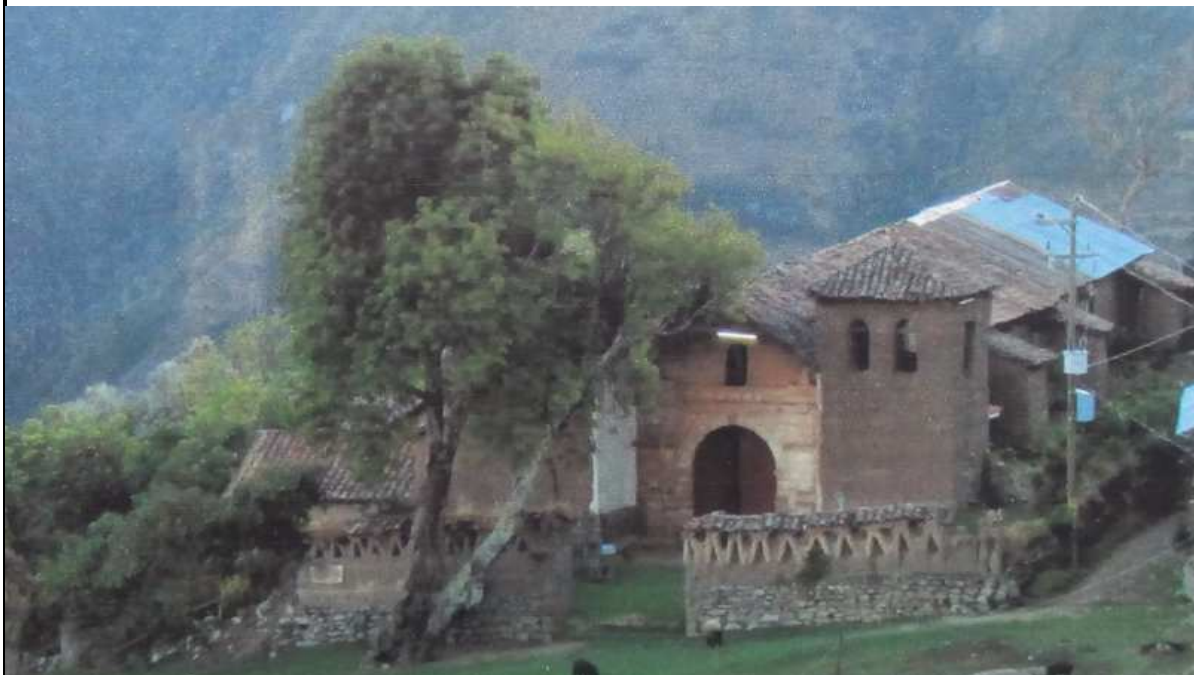
Las fachadas del templo, exceptuando aquella del Muro de Pies, presentan los paramentos de sus muros de adobe y de sus contrafuertes de los Muros de la Epístola y del Evangelio, sin revestimiento ni ornamentación. En la fachada del Muro de Pies, destaca la portada de piedra de dos cuerpos, con vano de ingreso en arco de medio punto apoyado en jambas, flanqueado por pilastras rematadas en pináculos y traspilastras, las cuales descansan en pedestales. Sobre el alfiz que enmarca el vano del arco de ingreso, se desarrolla el sencillo segundo cuerpo con vano central en arco de medio punto que permite la iluminación del coro alto. En esta fachada, los paramentos de los muros de las torres que flanquean el Muro de Pies, sobresaliendo del plano del citado muro, forman una suerte de arco cobijo que junto con el techo a dos aguas de la nave, protegen el ingreso.

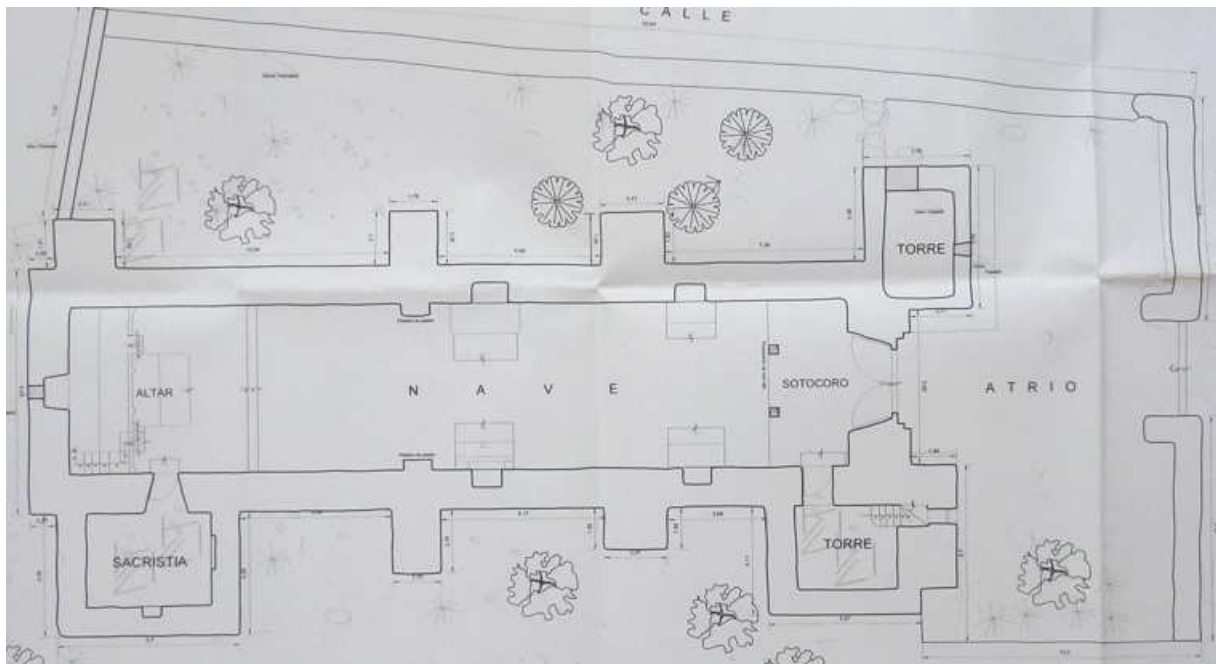
**Planta de distribución del Templo Santiago Apóstol de Pivil**

El templo Santiago Apóstol de Pivil, está conformado por atrio, nave única alargada, sacristía adosada al Muro del Evangelio, y dos torres campanario que flanquean el Muro de Pies de la nave. El atrio que antecede al templo está definido por una barda peimetal de adobe sobre base de piedra, que abre a la plaza; la forma del atrio es en "L" siendo más extenso el lado que antecede al Muro de la Epístola. La nave de planta regular presenta sotocoro, coro alto, área de fieles y presbiterio, posee un solo ingreso por el Muro de Pies con frente a la plaza principal. El sotocoro se encuentra delimitado por los Muros de Pies, de la Epístola, del Evangelio y por dos columnas de madera con basa de piedra y capitel azapatado, que soportan la estructura de madera del piso del coro alto, conformada por vigas de madera. Desde el sotocoro se accede al coro alto mediante un vano ubicado en el Muro del Evangelio luego del cual se ubica una escalera que a la vez conduce a la torre campanario. El coro alto se ilumina a través de un vano en arco ubicado en el Muro de Pies; la balaustrada que lo delimita es sencilla, de madera. Como piso el coro alto tiene entablado de madera. El área de fieles cuenta en los Muros de la Epístola y del Evangelio, con hornacinas en arco y retablos de adobe, observándose en ellos las pilastras de piedra de fuste liso y molduraje sencillo en las impostas que recibían el arco triunfal ya desaparecido. El presbiterio sobre elevado presenta en su Muro Testero el retablo del altar mayor, copuesto por tres cuerpos y tres calles. Adosada al Muro del Evangelio y en un nivel ligeramente mayor al presbiterio se ubica la sacristía de planta rectangular, a la cual se accede a través de un vano adintelado ubicado en el presbiterio. Los muros de la nave, sacristía y de las torres campanario son de adobe; el techo es inclinado a dos aguas en la nave y en la sacristía y a cuatro aguas en las torres. La estructura del techo es de madera con enchaclado de carrizo, torta de barro y cubierta de teja cerámica.
